# Besiktningsprotokoll

Anticimex Försäkringsbesiktning i samarbete med Fastighetsbyrån

HAMRE 4:95

ÄREBOVÄGEN 18

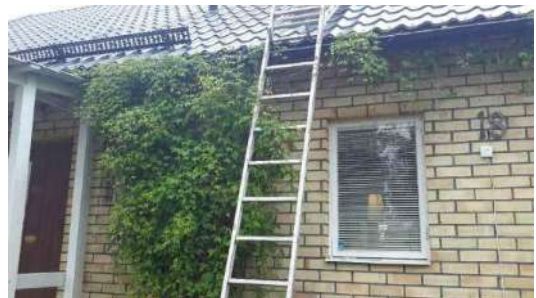
Växter finns i anslutning till grundmur.

Med rabatter och växter nära grundmuren riskerar man att få fukt kvarstående i väggarna med risk för invändiga fuktskador samtidigt som rötter kan skada grundmuren och sätta dräneringsledningen ur funktion.

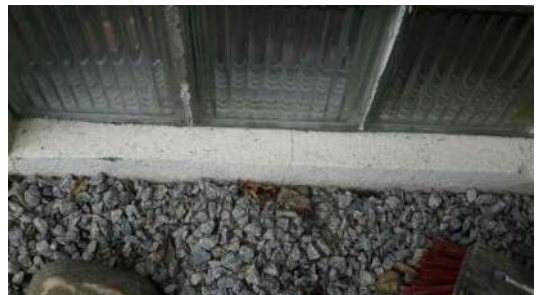
Sprickor finns i sockel.

Bedöms inte ha lett till några bakomvarande skador.

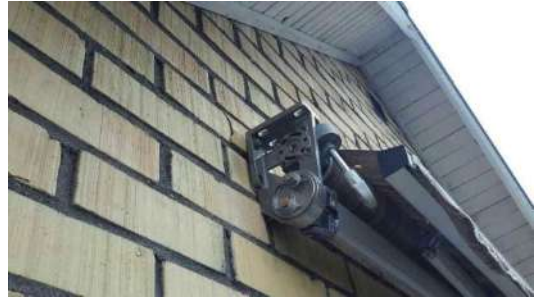
Infästningen till markisen har börjat släppa

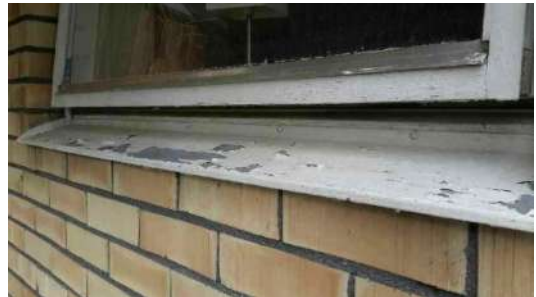
Fönster är i behov av målning/underhåll.

Fönster där målning/underhållsbehov finns riskerar pga. sämre vattenavvisande förmåga att få fuktskador. Detta kan leda till rötskador i fönster och fönsterkarm.

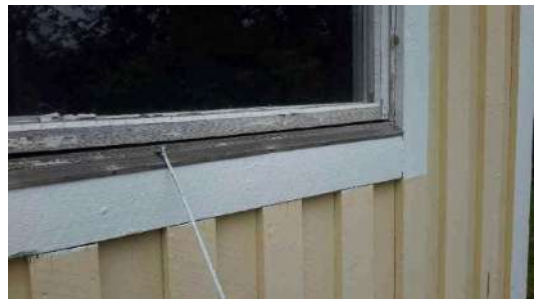
Fönster "bleck" i trä på vedbodsdelen

När fönsterbleck i plåt saknas ökar risken för fuktskador i omkringliggande konstruktioner.

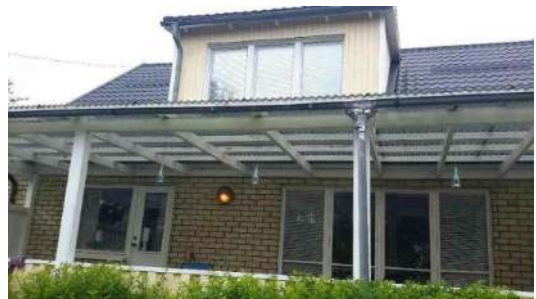
Hängrännor lutar fel på altantaket.

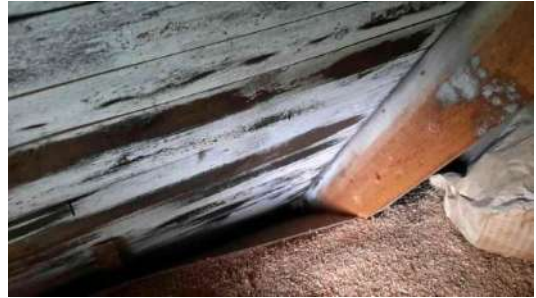
Mikrobiell påväxt finns på underlagstaket.

Den upptäckta mikrobiella påväxten på underlagstaket indikerar att vinden tillförs fukt inifrån bostaden. För att komma tillrätta med detta måste fuktillförseln inifrån bostaden minskas. Detta kan göras genom att ventilationen i bostaden förbättras samt att eventuella otätheter i vindsbjälklaget (tak/väggvinklar, taklucka mm.) tätas. Se även bifogat faktablad "Ouppvärmt vindsutrymme". Observera att någon besiktning av bostadens ventilationssystem inte har ingått i uppdraget.

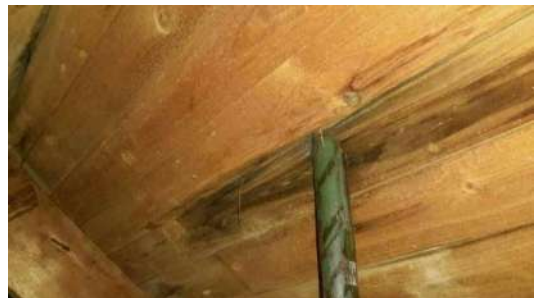
Fuktskador noterades vid takgenomföring i yttertaket.

För att kontrollera orsaken till och omfattningen av fuktskadorna i takkonstruktionen samt eventuella följdskador rekommenderas att en fördjupad undersökning utförs.

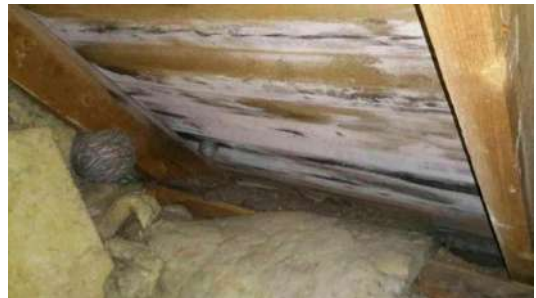
Mikrobiell påväxt finns på underlagstaket.

Den upptäckta mikrobiella påväxten på underlagstaket indikerar att vinden tillförs fukt inifrån bostaden. För att komma tillrätta med detta måste fuktillförseln inifrån bostaden minskas. Detta kan göras genom att ventilationen i bostaden förbättras samt att eventuella otätheter i vindsbjälklaget (tak/väggvinklar, taklucka mm.) tätas. Se även bifogat faktablad "Ouppvärmt vindsutrymme". Observera att någon besiktning av bostadens ventilationssystem inte har ingått i uppdraget.

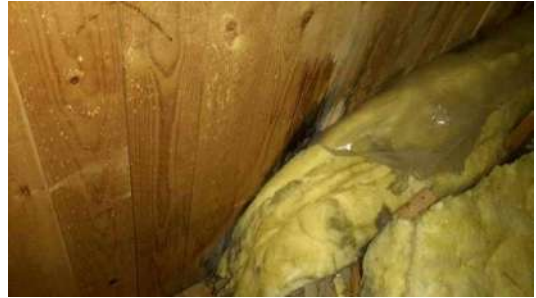
Fuktskador konstaterades i taket.

För att kontrollera orsaken till och omfattningen av fuktskadorna i takkonstruktionen samt eventuella följdskador rekommenderas att en fördjupad undersökning utförs.

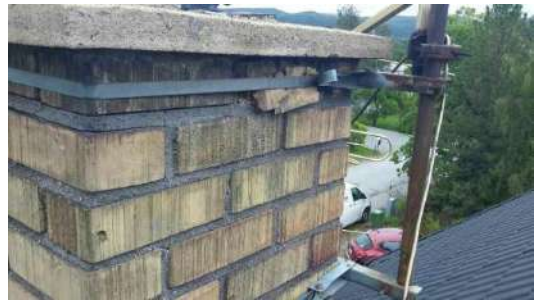
Tegelsten är frostsprängd i murstockens topp.

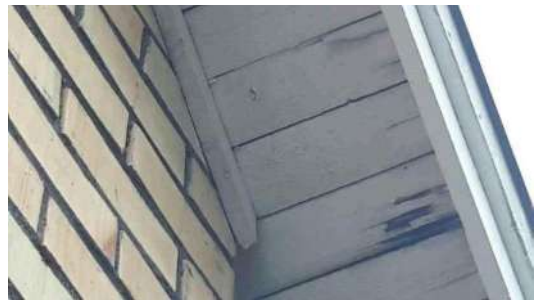
Rötskador förekommer takfoten

Fördjupad undersökning till orsak och omfattningen av rötskadorna rekommenderas.

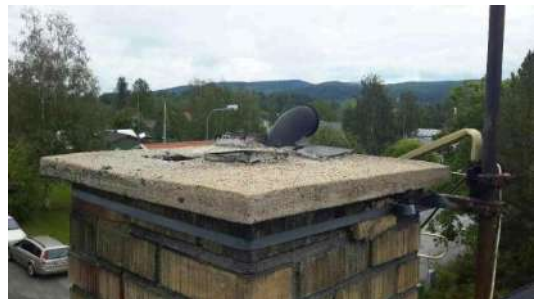
Väderskydd finns ej på skorsten.

Då skorstenen inte längre används kan väderskydd monteras för att skydda mot nederbörd. För att ta reda på hur och om ett väderskydd ska monteras rekommenderas kontakt med fackman.

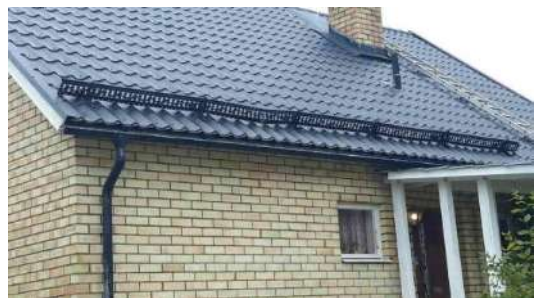
Snörasskyddet har knäckts

Risk finns att infästningarna har för snörasskyddet har ej är helt täta, även om man inte kan se något som tyder på det vid besiktningstillfället.

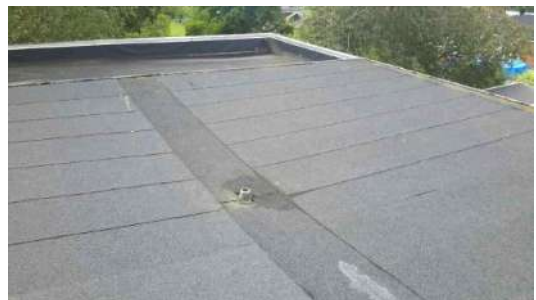
Papptaket är äldre än 15 år.

Tätskiktet på ett platt/låglutande tak har enligt vår bedömning en genomsnittlig teknisk livslängd på 15 år. Eftersom yttertaketets tätskikt är äldre har det ett minskat motstånd mot vattengenomträngning. Detta i sin tur kan leda till att takkonstruktionen drabbas av fuktskador som i sin tur kan leda till mikrobiella skador.

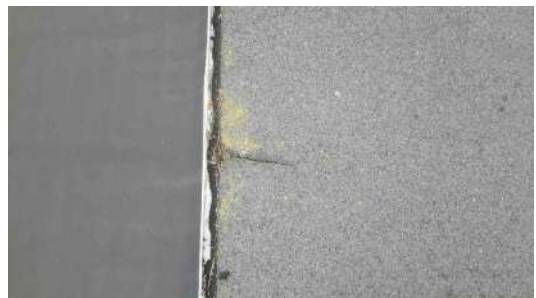
Skada på papptaket.

När det finns skador på papptaket ökar risken för fuktskador i omkringliggande konstruktioner

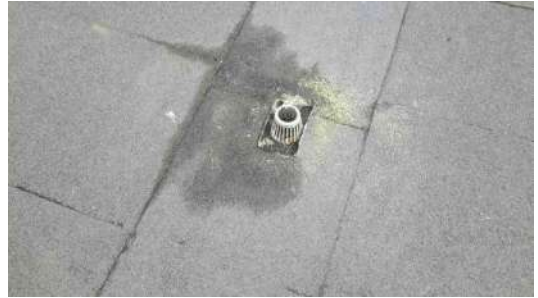
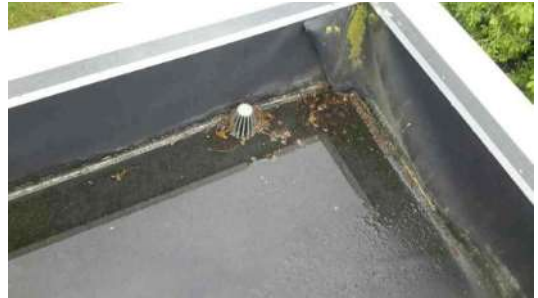
Inbyggda stuprör.

Eftersom vatten från taket avleds med inbyggda invändiga stuprör finns en ökad risk för fuktskador i omkringliggande konstruktioner. Vanliga orsaker till fuktskador är läckage i skarvar på hängrännor och stuprör eller igensatta takbrunnar.

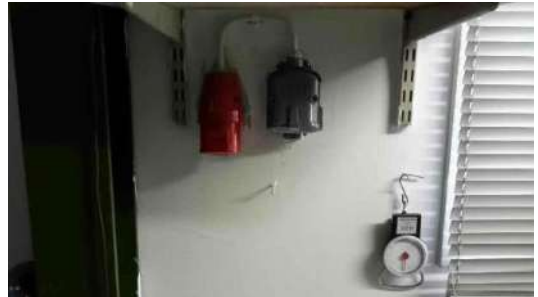
Gamla 3 fasuttag i metallutförande.

3 fas uttag i metallutförande tillverkas inte längre då detta anses som en stor risk för personskada, kontakt bör tas med behörig elektriker för kontroll och eventuellt utbyte.

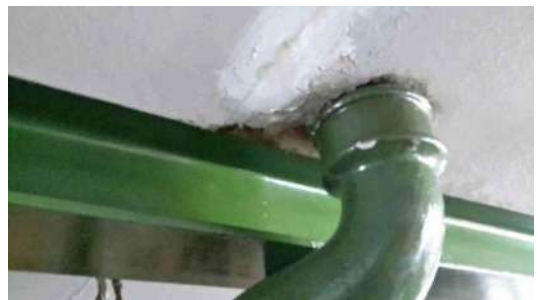
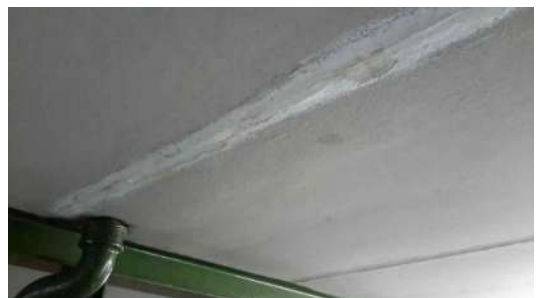
Fuktskador konstaterades i taket. Förhöjd fuktindikation i området runt stupröret.

För att kontrollera orsaken till och omfattningen av fuktskadorna i takkonstruktionen samt eventuella följdskador rekommenderas att en fördjupad undersökning utförs.

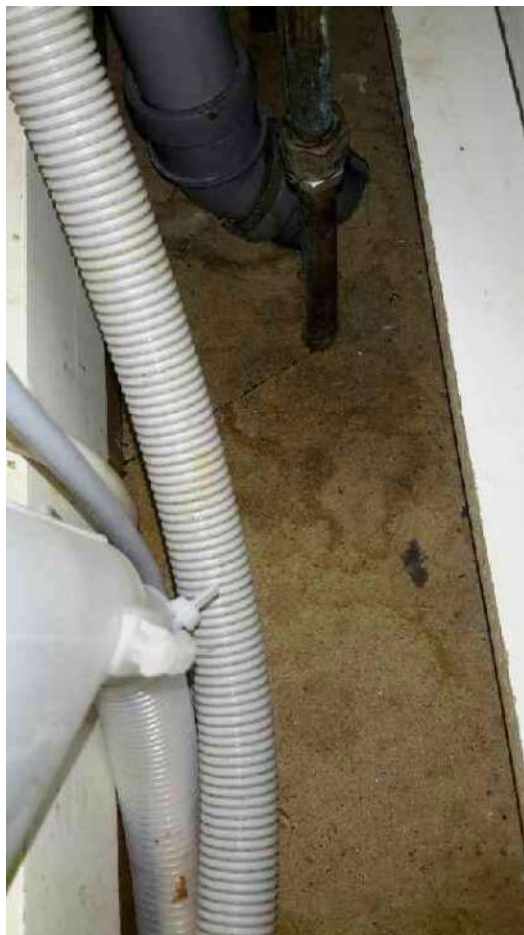
Fuktfäckar på spångolvet under diskbänkskåpet

Fördjupad undersökning rekommenderas för fast ställande av orsak och omfattning.

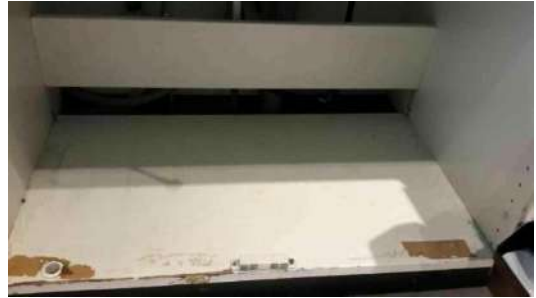
### Fuktskydd i diskbänksskåp

När det inte finns ett fuktskydd i diskbänksskåpet så finns det risk att vatten, på grund av smygläckage från rörledningar, inte upptäcks. Det kan då tränga in i omkringliggande konstruktioner och orsaka fuktskador.

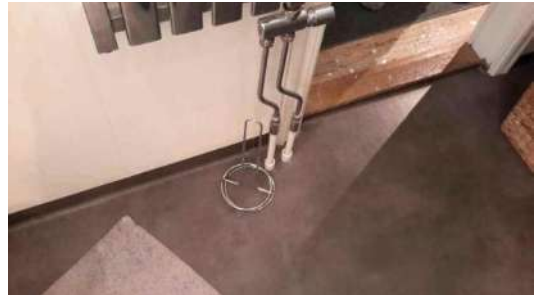
#### Rör genomföring finns i golv

Rör genomföringar i golvet medför en ökad risk för att vatten tränger ner i omkringliggande konstruktioner och orsakar fuktskador.

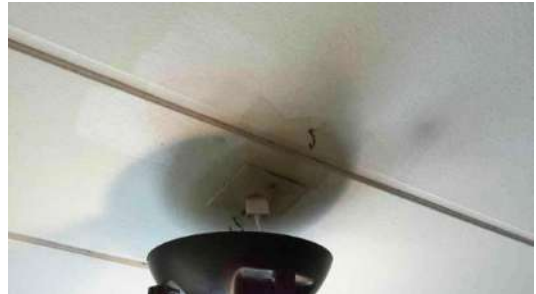
#### Färg förändring i anslutning till taklampa

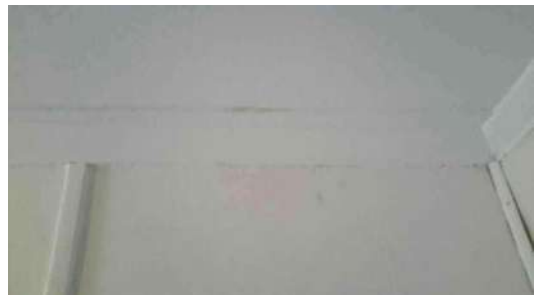
Fuktfäckar finns i tak i anslutning till murstocken.

Fuktfäckar kan bero på olika saker, och kan vara ett tecken på ett tidigare eller pågående läckage. För att kontrollera orsaken till och omfattningen av fuktskadorna samt eventuella följdskador rekommenderas att en fördjupad undersökning utförs. Fuktindikerat utan anmärkning.

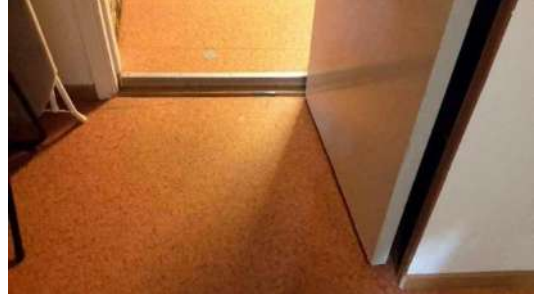
Betongplatta på mark med flytande golv.

Vid byggandet av befintlig golvkonstruktion förekommer ofta syllkonstruktioner både i ytterväggar och i mellanväggar som utförts med ett felaktigt fuktskydd och som även ibland är rötskyddsimpregnerade. Om detta förekommer i befintlig golvkonstruktion riskerar syllkonstruktionerna på grund av naturlig fuktpåverkan från mark att drabbas av fuktskador och om de är rötskyddsimpregnerade även avge obehaglig lukt. I värsta fall drabbas även golvkonstruktionen. Detta i sin tur kan leda till mikrobiella skador som kan resultera i att mikrobiell lukt och om det är impregnerade syllar även en kemisk lukt sprids till boendemiljö.

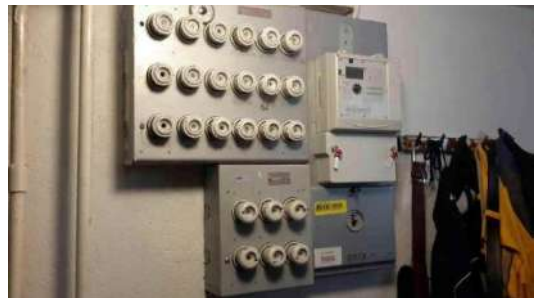
Jordfelsbrytare finns inte installerad.

Det är inget krav på jordfelsbrytare i hus byggt före år 2000. Jordfelsbrytaren minskar dock risken för personskador och brand orsakad av elanläggningen.

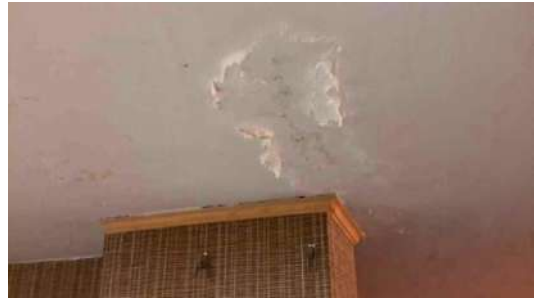
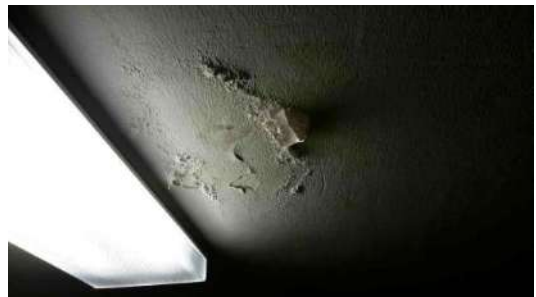
Fuktfläckar finns i tak i innertakt under garaget och i anslutning till dom inbyggda stuprören.

Fuktfläckar kan bero på olika saker, och kan vara ett tecken på ett tidigare eller pågående läckage. För att kontrollera orsaken till och omfattningen av fuktskadorna samt eventuella följdskador rekommenderas att en fördjupad undersökning utförs.

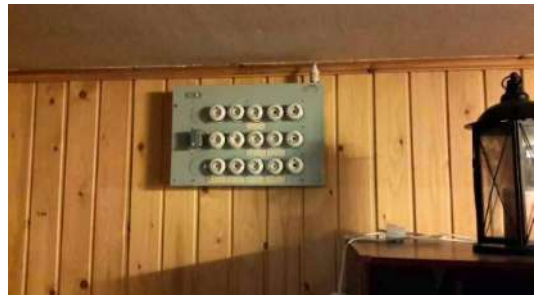
Jordfelsbrytare finns inte installerad.

Det är inget krav på jordfelsbrytare i hus byggt före år 2000. Jordfelsbrytaren minskar dock risken för personskador och brand orsakad av elanläggningen.

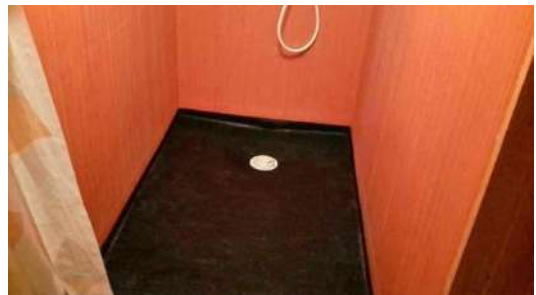
Våtrummet har äldre ytskikt.

Då funktionen, som innebär att ytskiktet/tätskiktet skall vara vattentätt, kan vara nedsatt finns risk att vatten tränger igenom ytskiktet/tätskiktet med vattenskador i omkringliggande konstruktioner som följd. Se även allmänt om väggkonstruktioner.

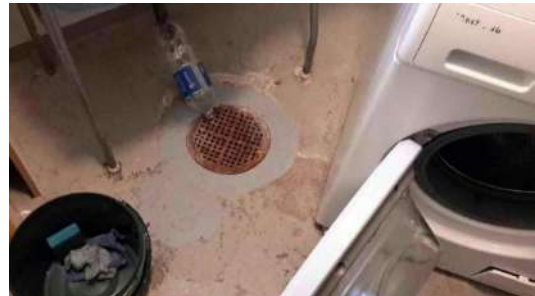
Gjutjärnsbrunnen är rostangripen

Det finns risk att golvbrunnen rostar sönder med fuktskador som följd. Byt golvbrunnen vid renovering.

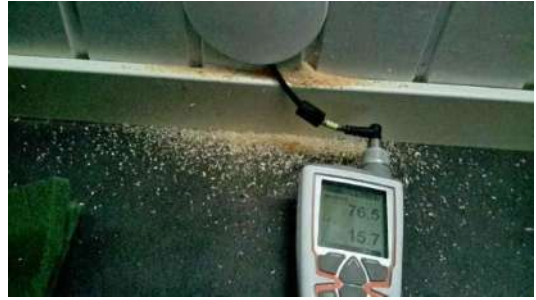
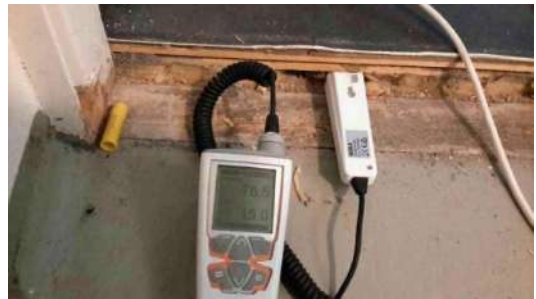
Vid kontroll av konstruktionen uppmättes fuktvärden över kritisk fuktnivå för mikrobiell tillväxt och mikrobiell lukt upplevdes.

Relativ fuktighet uppmättes till i bådet golvet och väggen 76,5 %. Gränsvärdet för relativ fuktighet är 75%

En fördjupad undersökning rekommenderas för att konstatera orsak till och omfattning av uppmätta fuktvärden och den mikrobiella lukt som upplevdes i konstruktionen. Det är viktigt att tänka på att denna rekommendation om fördjupad undersökningen gäller hela källaren där det förekommer uppreglade golv och utreglade väggar.

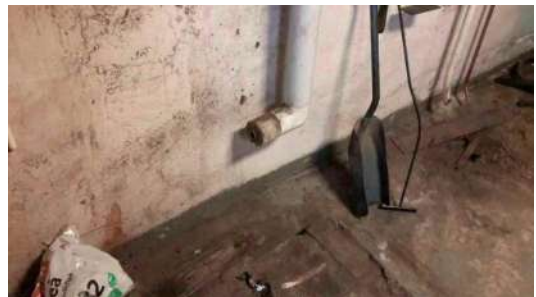
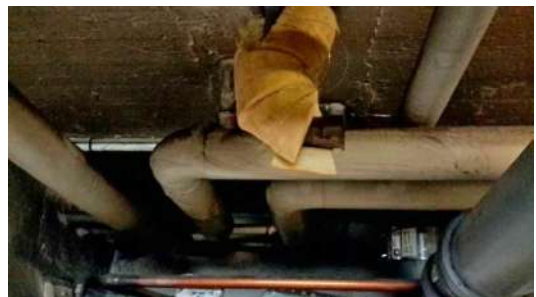
Kapat rör från expantinskärlen enligt säljare och till det gamla värme systemet
