# Besiktningsprotokoll

Anticimex Försäkringsbesiktning i samarbete med Fastighetsbyrån

BÄCKEBO 2:26

FSBS-5019-25357092

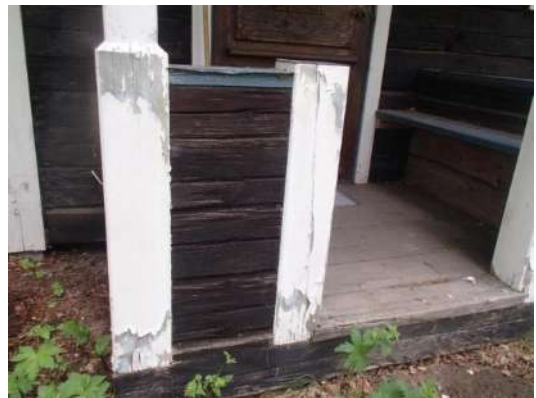
##### Förstukvist

Förstukvisten är i behov av målning/underhåll.

Träkonstruktioner där målningsbehov finns riskerar pga. sämre vattenavvisande förmåga att få fuktskador. Detta kan leda till rötskador.

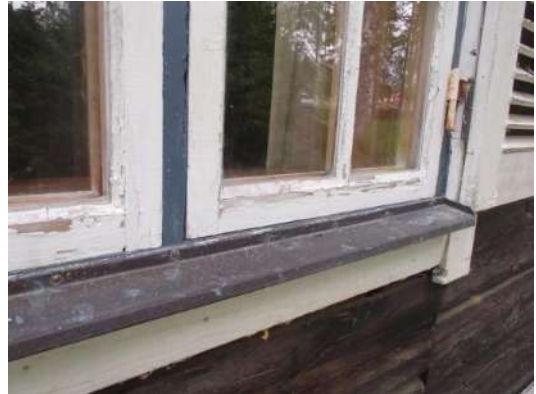
### Fönster

Fönster är i behov av målning/underhåll.

Fönster där målning/underhållsbehov finns riskerar pga. sämre vattenavvisande förmåga att få fuktskador. Detta kan leda till rötskador i fönster och fönsterkarm.

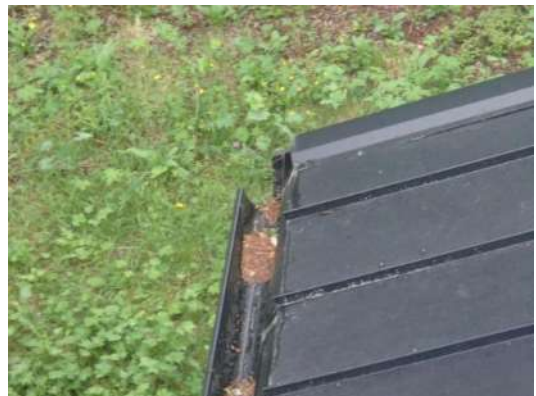
### Hängrännor

Hängrännor är fulla med skräp.

Eftersom hängrännor är fulla med skräp finns risk för fuktskador på fasad och sockel då vatten kan svämma över.

Hängrännorna saknar gavellock.

Då hängrännorna saknar gavellock utsätts fasad och grund för ökad fuktbelastning, detta kan leda till fuktskador i bakomliggande konstruktioner.

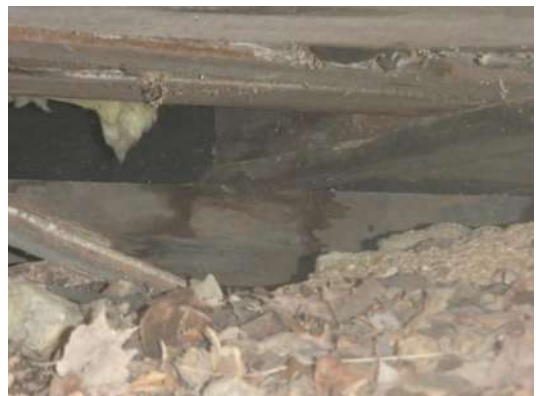
### Krypgrund

Endast en mindre del av krypgrunden går att komma in i på grund av att utrymmet mellan marken och bjälklaget är för lågt. Kontroll av konstruktionen har gjorts i den del som det går att krypa i. Fuktkvoten i bjälklaget uppmättes 16% vilket är under kritisknivå för mikrobiell tillväxt. I den del av grunden man inte kan komma in i så kan man se fuktfläckar på bjälklaget och att undergolvet saknas.

Risk för mikrobiell tillväxt föreligger om den relativa fuktigheten (RF) i den omgivande luften är över 75 % vilket i furuvirke motsvarar en fuktkvot (FK) på 17 %. Fuktkvoten uppmättes till 16 %. En fördjupad undersökning rekommenderas för att konstatera orsak till och omfattning av de fuktrelaterade skadorna som upptäckts.

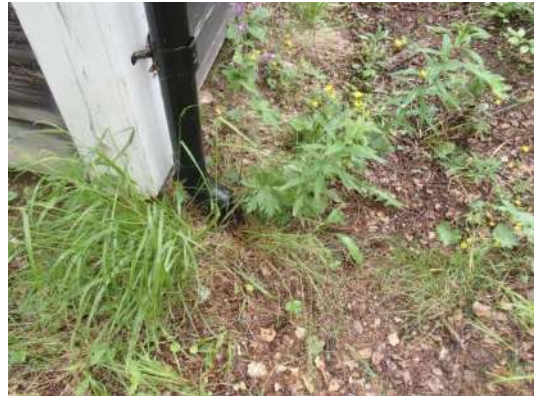
### Stuprör

Stuprör är ej anslutet till markledning.

Stuprör som ej är anslutet till markledning kan medföra en ökad fuktbelastning på grundmur/sockel med fuktrelaterade skador som möjlig följd.

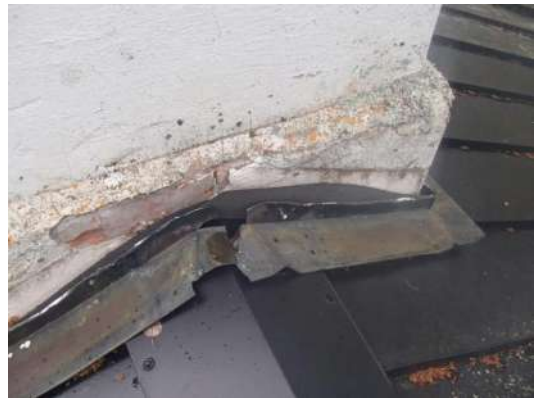
### Tak

Plåtbeslagen intill skorsten är inte utbytta då taket renoverades.

Detta medför risk för att regnvatten kan rinna in intill murstocken, vilket i sin tur kan leda till mikrobiella skador i underliggande konstruktioner.

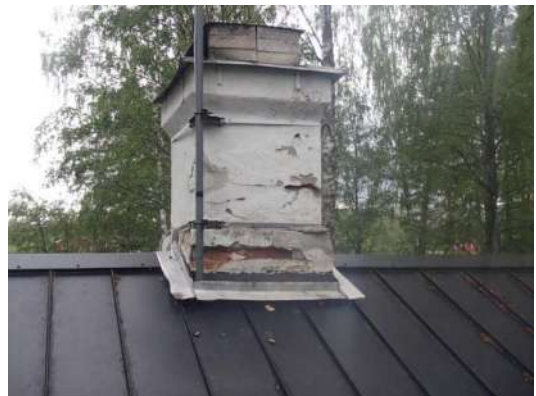
Trasiga tegelstenar i skorsten.

För att konstatera orsak och omfattning av de trasiga tegel stenar i skorsten rekommenderas att kontakt tas med fackman för kontroll och eventuell åtgärd.

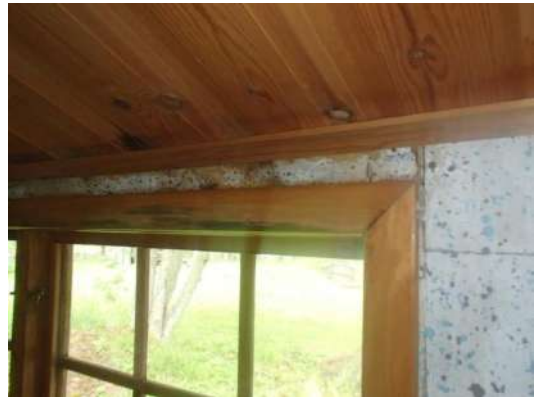
### Entréplan / Sovrum 1

Fuktfläckar förekommer på väggen ovanför fönstret mot sjön. .

För att konstatera orsaken till och omfattningen av de fuktfläckar som noterades på väggen rekommenderas att en fördjupad undersökning utförs.

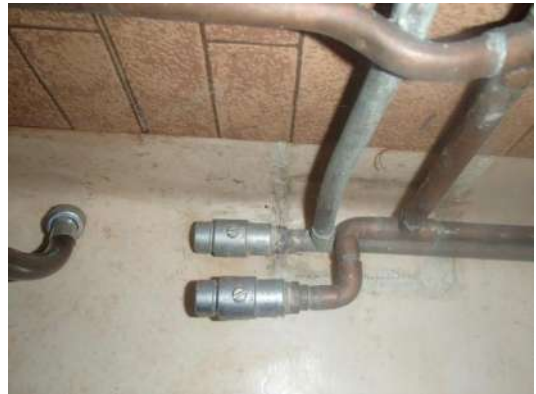
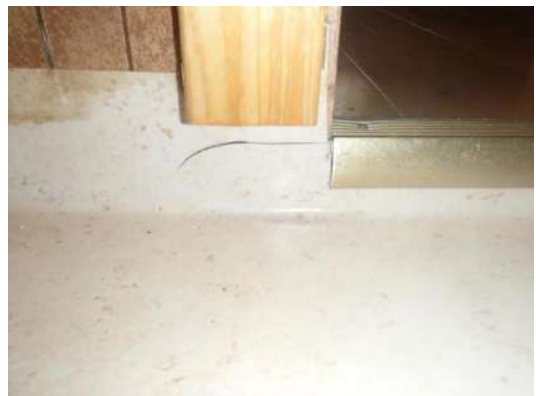
### Entréplan / Dusch

Golvbeläggning är otät i skarvar och skada finns i golvbeläggning intill dörren mot sovrummet. .

Den öppna mattskarven och skadan medför att vatten kan tränga ner i omkringliggande konstruktioner med fuktskador som följd. Detta kan i sin tur leda till mikrobiella skador.

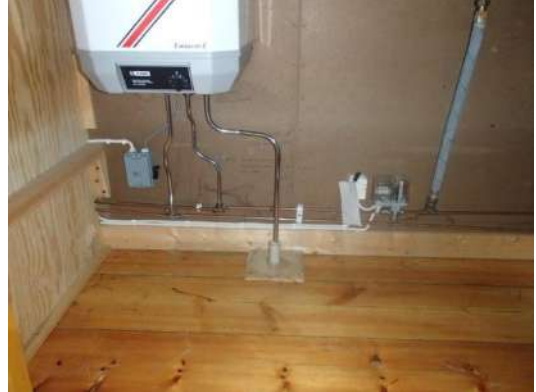
### Entréplan / Sovrum 2

Utrymmet där varmvattenberedaren sitter saknar golvbrunn

Det finns därmed en ökad risk för fuktskador i omkringliggande konstruktioner.

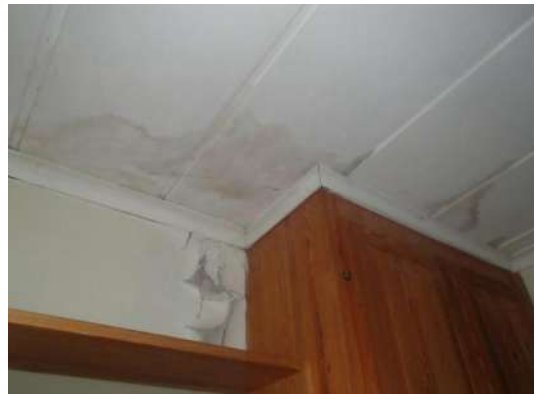
Fuktfläckar finns i tak.

Fuktfläckar kan bero på olika saker, och kan vara ett tecken på ett tidigare eller pågående läckage. För att kontrollera orsaken till och omfattningen av fuktskadorna samt eventuella följdskador rekommenderas att en fördjupad undersökning utförs.

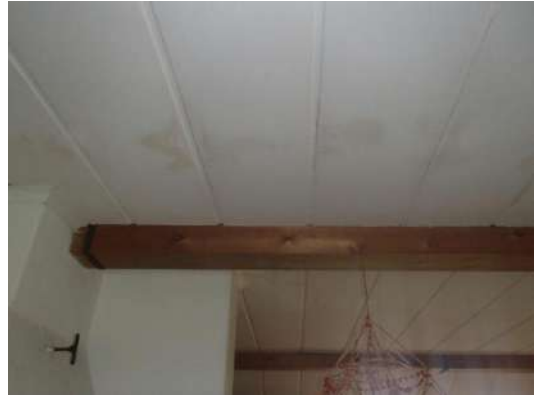
### Entréplan / Allrum

Fuktfläckar finns i tak.

Fuktfläckar kan bero på olika saker, och kan vara ett tecken på ett tidigare eller pågående läckage. För att kontrollera orsaken till och omfattningen av fuktskadorna samt eventuella följdskador rekommenderas att en fördjupad undersökning utförs.
