Överlåtelsebesiktning FB Steg 2 Plus

Fastighetsbeteckning: Utby 40:1
Gatuadress: Movägen 8
Ort: Djurmo
Kommun: Gagnef

Internt uppdragsnr besiktning: A 5142
Besiktningdatum: 2019-07-04
Besiktningförrättare: Mats Dahlin
Närvarande: Säljare
Giltigt till och med: 2020-07-04

Byggnad	
Byggnadsbeskrivning:	Enplanshus med jordkällare och torpargrund.
Byggnadsår:	1909
Till- eller ombyggnad:	---
Övrigt:	Huset var normalt möblerat

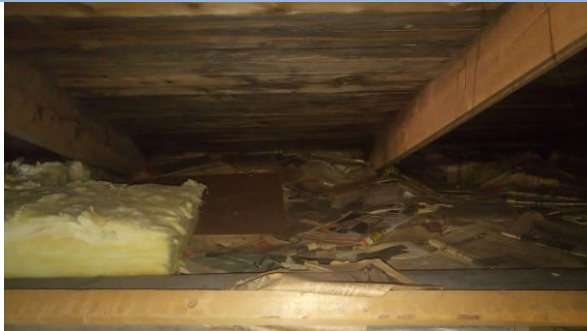
Pos 1

Bedömningsskala: Byggnadsdel	1. Utan anmärkning				2. Påpekande	3. Bör åtgärdas	4. Ej besiktningsbart
	1	2	3	4	Anmärkning		
Vind 1		X			Mikrobiell påväxt förekommer på underlagstak, bör kontrolleras regelbundet, se bild på nästa sida.		
Vind 2				X	Ej besiktningsbart (avser lågdel).		
Parallelltak				X			
Invändigt					Se även kommentar/ riskanalys.		
Allrum		X			Fönster igenmålade.		
Hall	X						
Matrum	X						
Kök		X			Tippskydd saknas på spis.		
		X			Eluttag trasigt.		
		X			Gruppschema saknas.		
Rum	X						
Dusch/wc			X		Förhöjd fuktighet i golv och golvvytskiktet har släppt från underlaget, vilket bör kontrolleras av fackman.		
		X			En del mikrobiell påväxt förekommer på vägg invid ventilation.		
Kontor	X						
Klk				X	Mycket lösöre försvårar besiktning.		
Utvändigt							
Tak		X			Takpappens tekniska livslängd bedöms vara förbrukad på huvudbyggnaden.		
		X			Lågdelens tak saknas nedre läkt, vilket medför att takpannorna ligger på takpappen.

Bilden visar underlagstak som påverkats av fukt.

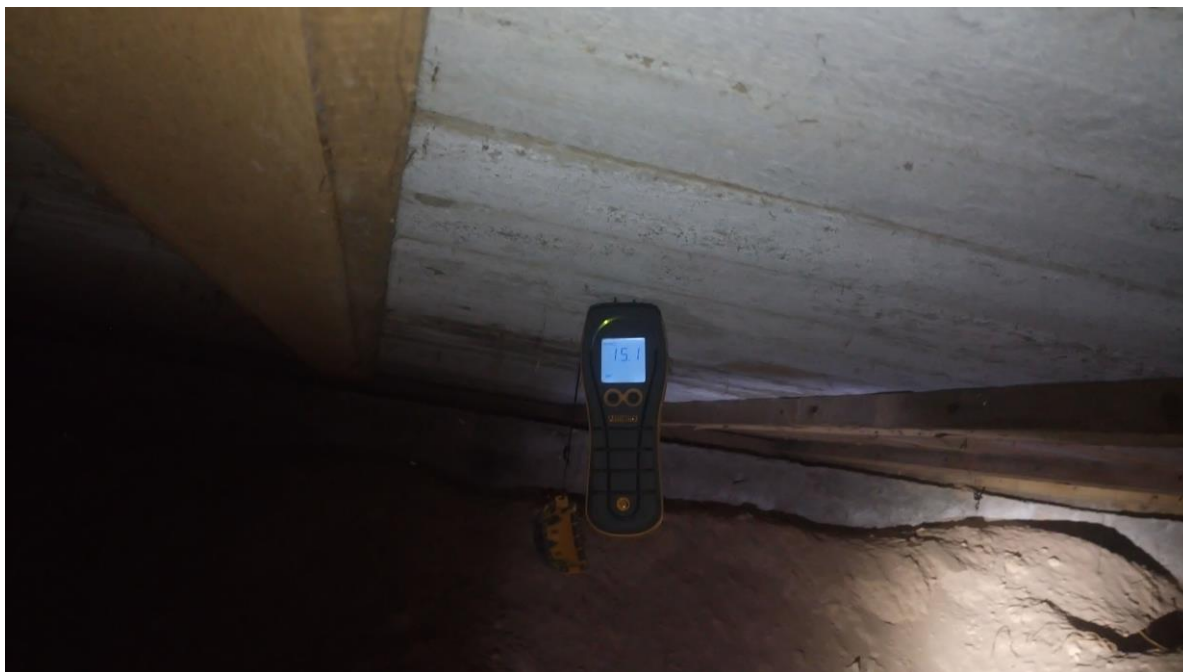
Byggnadsdel	Torpargrund
Konstruktionsdel	Golvbjälklag
Konstruktionsuppbyggnad	Äldre träbjälklag sannolikt i huvudsak med spånisolering.

Fuktkvotsmätaren gav fuktvärden strax under kritiskt gränsvärde. Ingen direkt påväxt kunde noteras även om det var svårt att avgöra då blindbottens undersida delvis var av bräder med bruk på ytan.

Resultatet av stickprovskontrollen indikerar inget direkt åtgärdsbehov men man skall inse att bjälklaget sannolikt är väldigt gammalt.

Notera att stickprovsmässig undersökning är utförd och för att säkert fastställa konstruktionens kondition och fuktstatus måste en mer omfattande undersökning utföras.

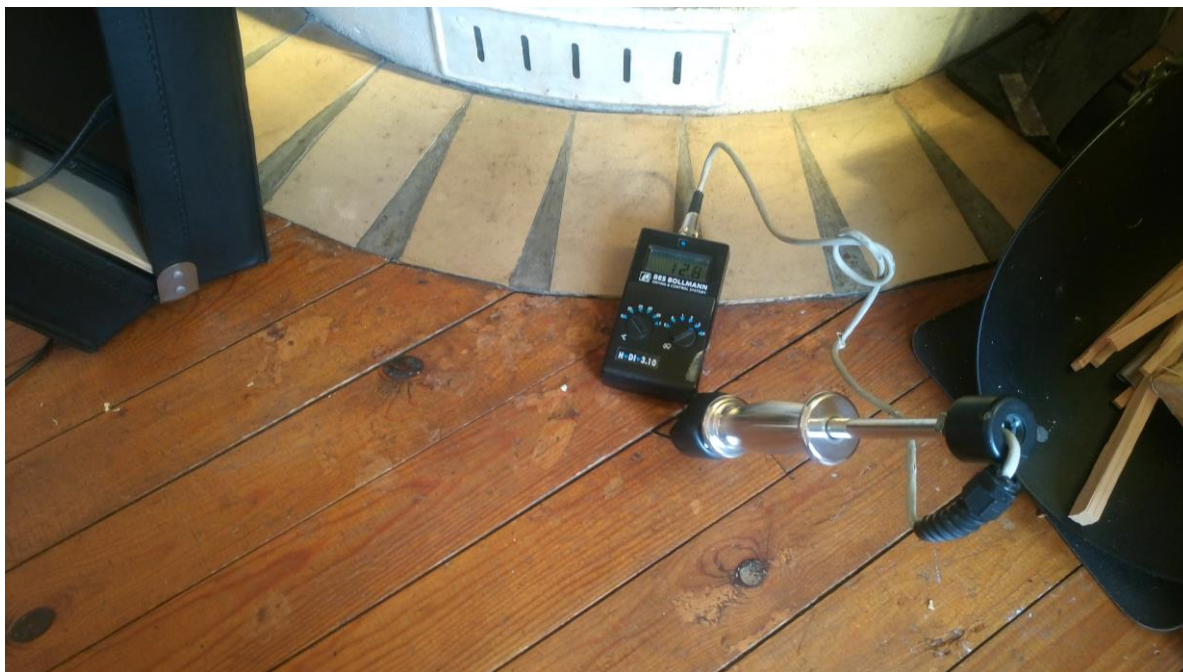
Byggnadsdel	Uppreglat golv i allrum
Konstruktionsdel	Uppreglat golv
Konstruktionsuppbyggnad	betong, tunn isolering, trägolv.

Golvet är ett uppreglat golv med mycket tunn isolering. Vid kontroll i borrarat hål kunde ingen avvikande lukt förnimmas. Fuktigheten kunde inte mätas med rf givare utan fuktkvot-smätaren användes. Inga onormalt höga värden erhöles.

Resultatet av stickprovskontrollen indikerade inget direkt åtgärdsbehov.
