Rapport avseende Movägen 8, Djurmo  
 Skadedokumentation fuktskada  
 Skadenummer: 03-10268-19 PHE  
 Ocab ordernr: 111137 (2019-07-09)

**Objektbeskrivning avseende Movägen 8, Djurmo**

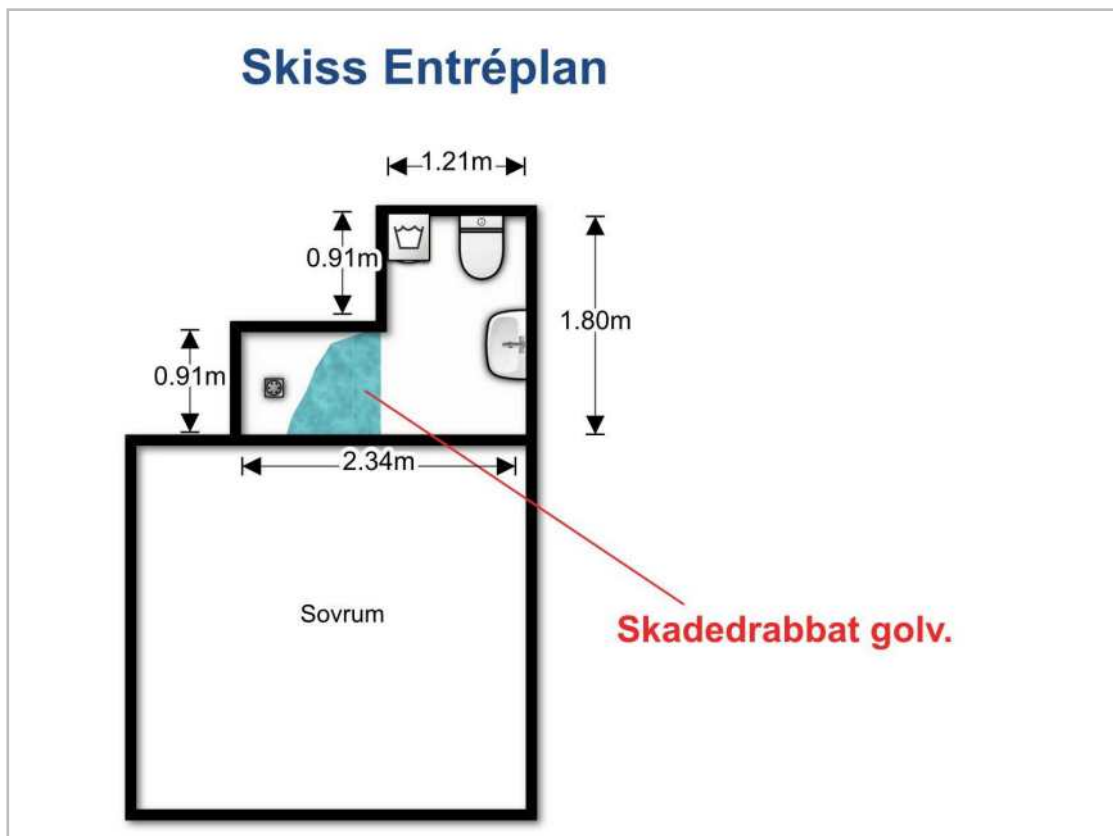
Vid besöket kan vi uppmäta höga fuktindikationer inom blå markerat område på bild och skiss. Mattan släpper från sitt underlag.

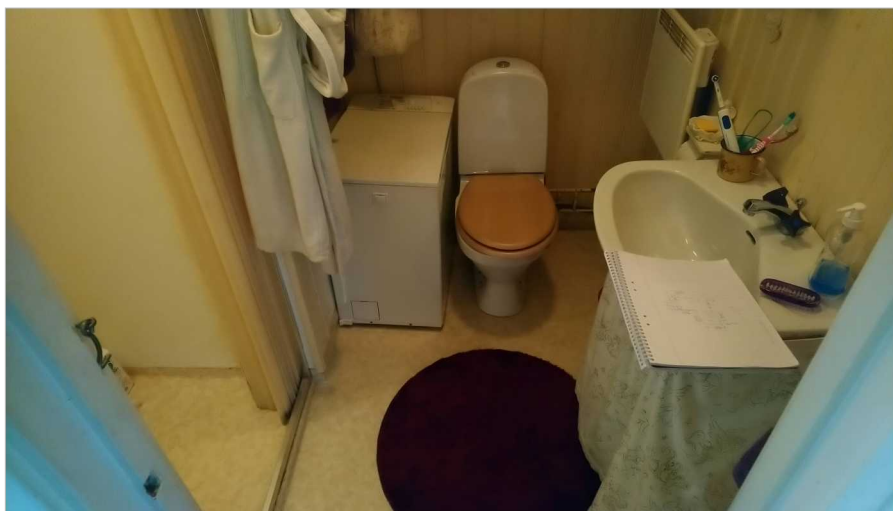
## Duschrum

Duschrum där vi uppmäter höga fuktindikationer inom blå markerat område på skiss. Skadan verkar ha sitt ursprung från infästning till duschdörr. Ingen skada på tätskiktet kan ses vid besöket det får klargöras när skadan öppnas.

Konstruktion	Mängd	Föreslagen åtgärd
Sockel saknas	7,6 m	
Plastmatta med uppvik, Ej angivet -90 tal	3,21 m <sup>2</sup>	Rivning/Nymontering
Spånskiva på regler	1,00 m <sup>2</sup>	Rivning/Nymontering, del av yta 1.0m2
Regelstomme trä	3,21 m <sup>2</sup>	Fuktmätning efter friläggning, del av yta 0.0m2
Mineralull	1,00 m <sup>2</sup>	Rivning/Nymontering, del av yta 1.0m2

Konstruktion	Mängd	Föreslagen åtgärd
Slät list mot Trä/Stålrregel, 2 hörn	6,9 m	Ingen åtgärd
Plastmatta, Ej angivet -90 tal	7,68 m <sup>2</sup>	Rivning/Nymontering, plastmatta på vägg i dusch.
