# Besiktningsprotokoll

Anticimex Försäkringsbesiktning i samarbete med Fastighetsbyrån

TALLBACKEN 30

TALLVÄGEN 5

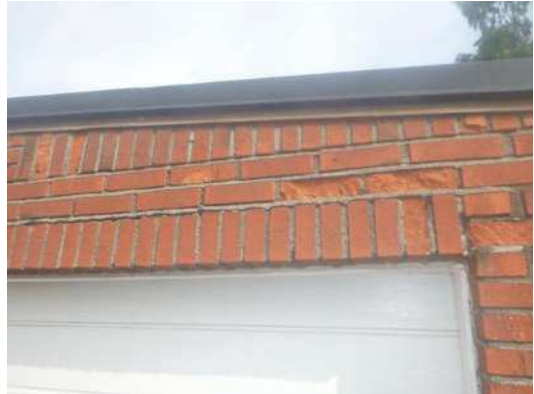
Fasadpanelen är i behov av målning/underhåll.

Fasadpanel och träkonstruktioner där målningsbehov finns riskerar pga. sämre vattenavvisande förmåga att få fuktskador. Detta kan leda till rötskador i panelen.

Frostsprängning finns i del av tegelfasad, fogsläpp noteras. Underhåll för detta rekommenderas.
