Överlåtelsebesiktning FB Steg 2 Plus

Fastighetsbeteckning: Norra Mon 12:2
Gatuadress: Myrmansvägen 7
Ort: Deje
Kommun: Forshaga

Internt uppdragsnr besiktning: SP19272
Besiktningdatum: 2019-08-14
Besiktningförrättare: Per Rindberg
Närvarande: Säljare
Giltigt till och med: 2020-08-14

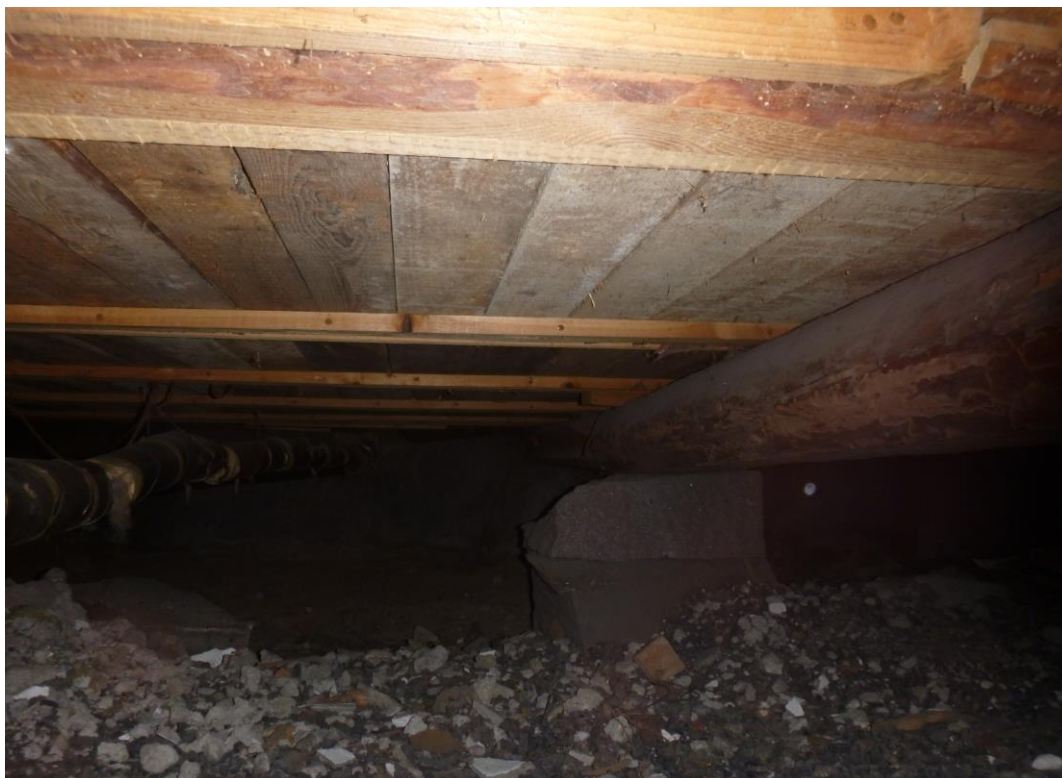
Byggnadsdel	Krypgrund.
Konstruktionsdel	Blindbotten.
Konstruktionsuppbyggnad	Krypgrund.

Fuktkvoten i blindbotten uppmättes till mellan 13-16 % FK.

Det kritiska gränsvärdet för mikrobiell tillväxt brukar anges till ca 15-17% fuktkvot (FK).

Notera att stickprovsmässig undersökning är utförd och för att säkert fastställa konstruktionens kondition och fuktstatus måste en mer omfattande undersökning utföras.
