Överlåtelsebesiktning FB Steg 2 Plus

Fastighetsbeteckning: Stala-Röra 1:11
Gatuadress: Stala-Röra 221
Ort: Varekil
Kommun: Orust

Internt uppdragsnr besiktning: O11892
Besiktningdatum: 2019-08-15
Besiktningförrättare: Mattias Nordenstam
Närvarande: Säljare, Mäklare
Giltigt till och med: 2020-08-15

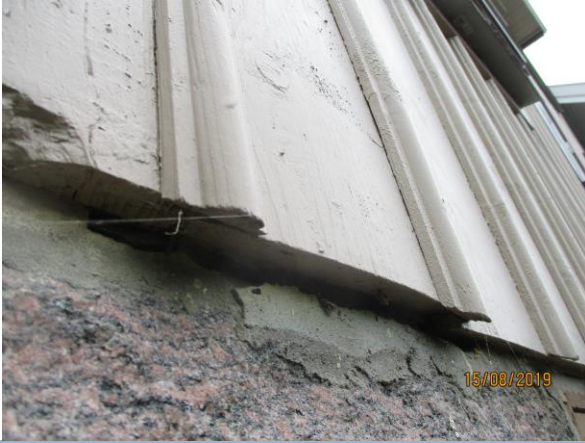
Pos 1

När luftspalt inte finns bakom fasadpanel innebär risk att eventuell inkommande fukt inte ventileras bort och orsakar fuktrelaterade skador i bakomliggande konstruktion. Speciellt utsatt är anslutningar runt tex fönster och dörrar.

Fasad, luftspalt bedöms ej finnas bakom fasadpanelen.

För att utreda om skada finns krävs friläggning.

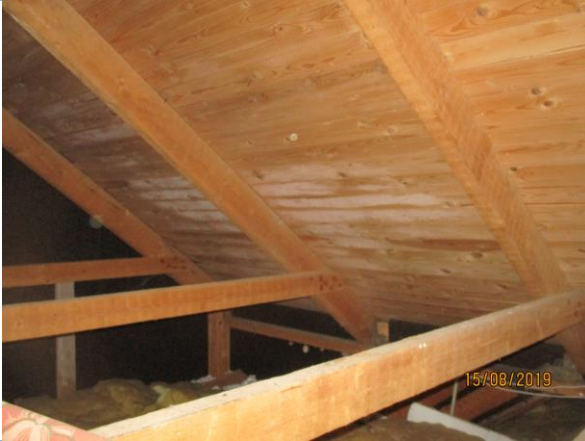
Pos 2

Den upptäckta mikrobiella påväxten på underlagstaket indikerar att vinden periodvis tillförs eller har tillförts fukt inifrån bostaden, som den kallare delen av året riskerar att kondensera mot underlagstaket (sk konvektionsskada). För att komma tillrätta med detta måste fukttilförseln inifrån bostaden minskas. Detta kan göras genom att ventilationen i bostaden förbättras samt att eventuella otätheter i vindsbjälklaget (tak/väggvinklar, vindslucka mm.) tätas. Normalt rekommenderas även gavel och takfotsventilation pånockvinden.

Nockvind, mikrobiell påväxt på underlagstak, sk konvektionskada.

Bör hållas under uppsikt den kallare delen av året och om förändring noteras bör åtgärd enl ovan vidtas.

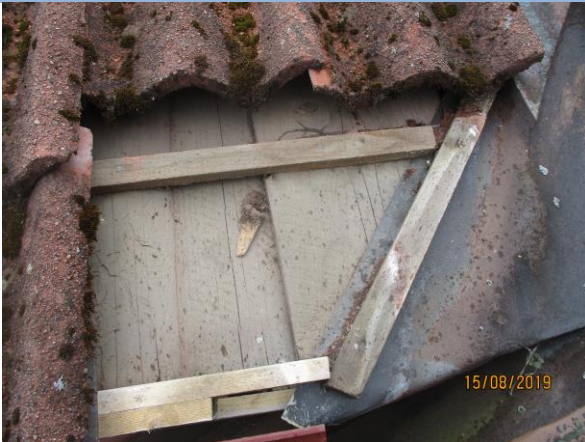
Pos 3

Då taktäckningen är av äldre standard har det ett minskat motstånd mot vatteninträngning, vilket innebär risk för fuktrelaterade skador i underliggande konstruktioner.

Tak, äldre och underlagstak utan yttre täckning.

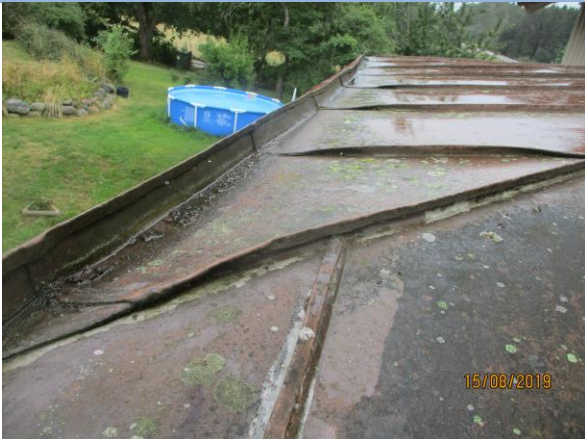
Pos 4

Tak, äldre, lågpunkt och rostangrepp.

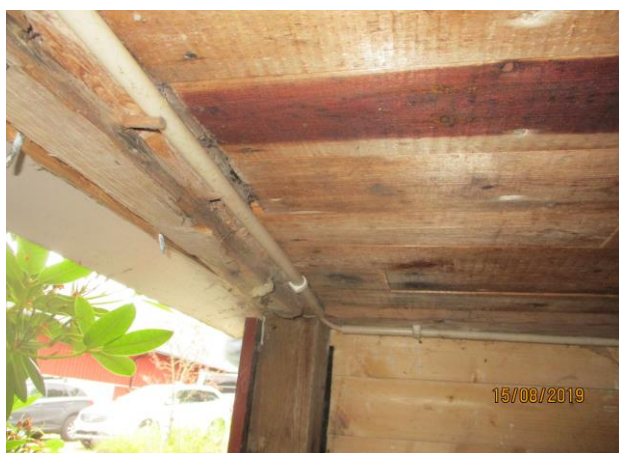
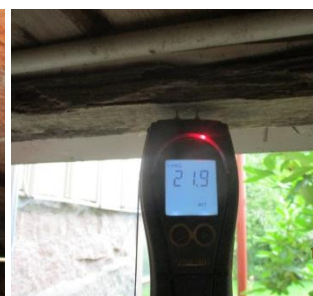
Lokalt fuktskadad syllstock noterades (norr).

Kontroll av konstruktionen utfördes genom stickprovsmässig fuktmätning i syllstockar och underlagsbrädor. Fuktvärden strax över gränsvärde för mikrobiell tillväxt uppmättes. Fuktkvoten i uppmättes till 17-22%, högst i syllstock. Risk för mikrobiell tillväxt föreligger vid en fuktkvot på 17%.

Golvbjälklaget riskerar på grund av naturlig fuktpåverkan att drabbas av fuktskador. Detta i sin tur kan leda till mikrobiella skador (angrepp av mikroorganismer, rötsvampar etc.) som kan resultera i att mikrobiell lukt sprids till boendemiljön.

Det rekommenderas att bjälklaget friläggs underifrån för att utreda omfattningen av de fuktrelaterade skadorna/bristerna.
