## Överlåtelsebesiktning FB Steg 2 Plus

| Fastighetsuppgifter | | Uppdragsgivare | |
|---|---|---|---|
| Fastighetsbeteckning: | Kungsbacka 1:100 | Namn: | Sven Eric Zachrisson |
| Internt uppdragsnr besiktning: | 20217-053 | Internt uppdragsnr köpargenomgång: | |
| Besiktningsdatum: | 2019-08-21 | Köpargenomgång datum: | |

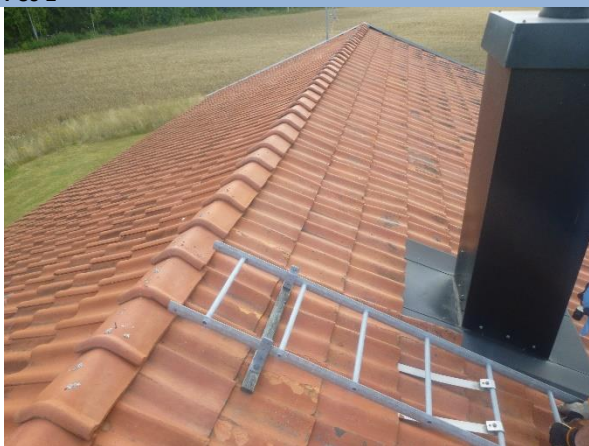
Pos 1

| Bedömningsskala:<br>Byggnadsdel | 1. Utan anmärkning | | | | 2. Påpekande<br>Anmärkning | 3. Bör åtgärdas | 4. Ej besiktningsbart |
|---|---|---|--|--|---|---|---|
| Yttertak | | X | | | Flertal tegelpannor har ytliga frostsador. | | |

Yttertak.

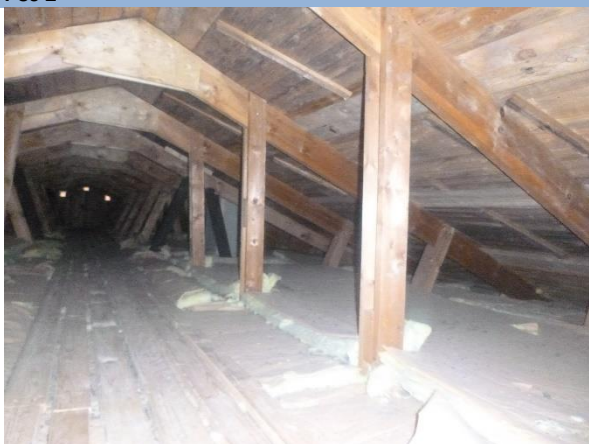
Pos 2

| Bedömningsskala:<br>Byggnadsdel | 1. Utan anmärkning | | | | 2. Påpekande<br>Anmärkning | 3. Bör åtgärdas | 4. Ej besiktningsbart |
|---|---|---|--|--|---|---|---|
| Vind | | X | | | Äldre missfärgningar förekommer på underlagstak (se bild samt uppgifter från ägare). | | |

Vindsutrymme.

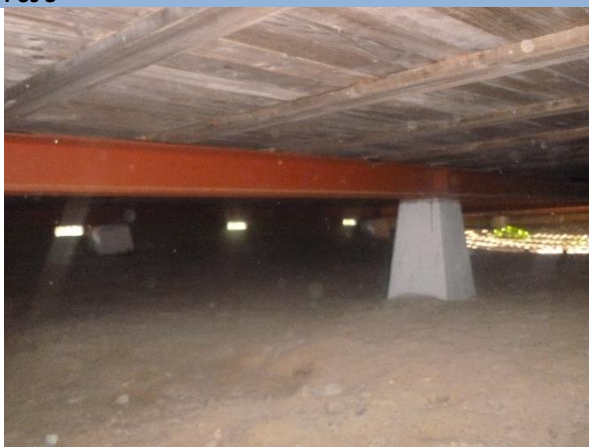
Pos 3

| Bedömningsskala:<br>Byggnadsdel | 1. Utan anmärkning | | | | 2. Påpekande<br>Anmärkning | 3. Bör åtgärdas | 4. Ej besiktningsbart |
|---|---|---|--|--|---|---|---|
| Krypgrund | | X | | | Grundens utformning betecknas som en riskkonstruktion. Se riskanalys. | | |
| | | X | | | Markplast finns ej (se bild). | | |

Krypgrund.

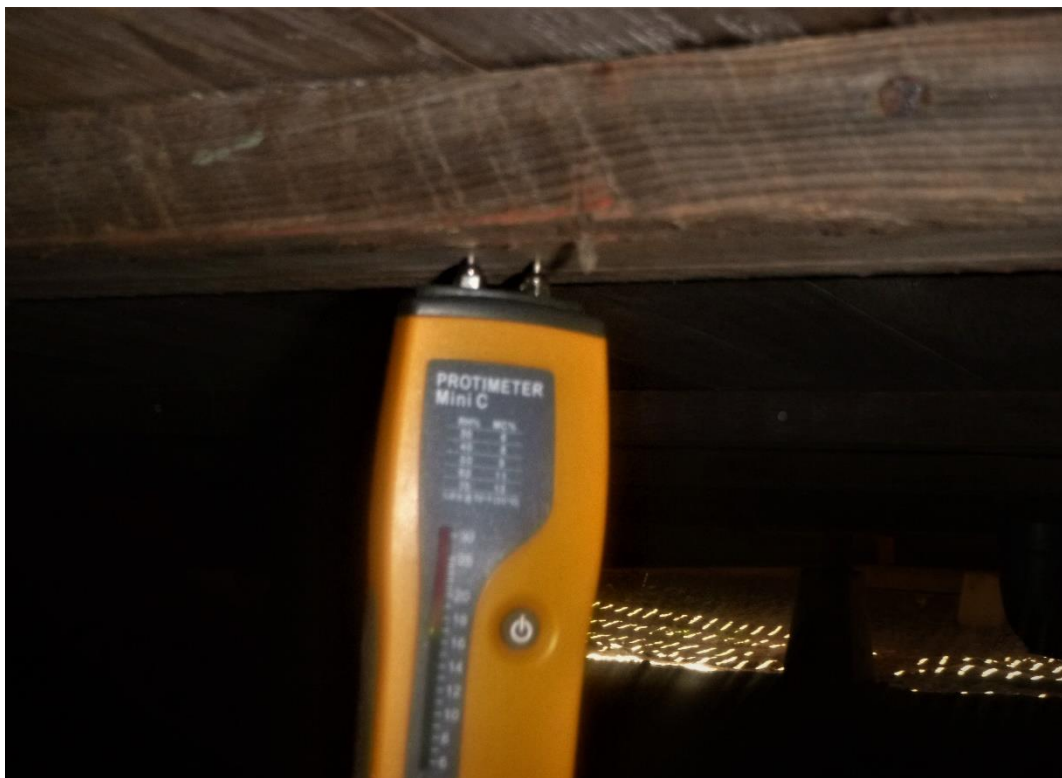
Fuktkvotsmätning är genomförd i trossbotten.

FK på 16-17 % kunde uppmätas.

Det kritiska gränsvärdet för mikrobiell tillväxt brukar anges till ca 15-17% fuktkvot (FK).

Fuktvärden omkring gränsvärde noterades vid besiktningstillfället.

Golvbjälklaget ovan den uteluftsventilerade krypgrunden riskerar på grund av naturlig fuktpåverkan att drabbas av fuktskador. Detta i sin tur kan leda till mikrobiella skador (angrepp av mikroorganismer) som kan resultera i att mikrobiell lukt sprids till boendemiljön.
