# Besiktningsprotokoll

Anticimex Försäkringsbesiktning i samarbete med Fastighetsbyrån

SOLBERGA 3:8

FSBS-0019-24901872

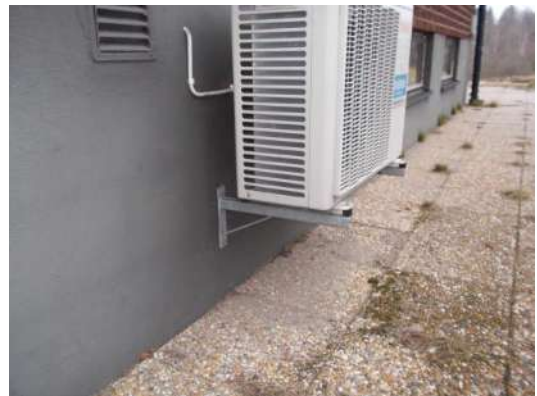
##### Markförhållanden

Kondensvatten från luftvärmepumpens utedel leds inte bort från husgrunden.

Bristen medför ökad risk för att vatten tränger in i anslutande konstruktioner med fuktrelaterade skador som möjlig följd. Observera att ingen besiktning av byggnadens värmesystem eller värmepumpen ingått i uppdraget.

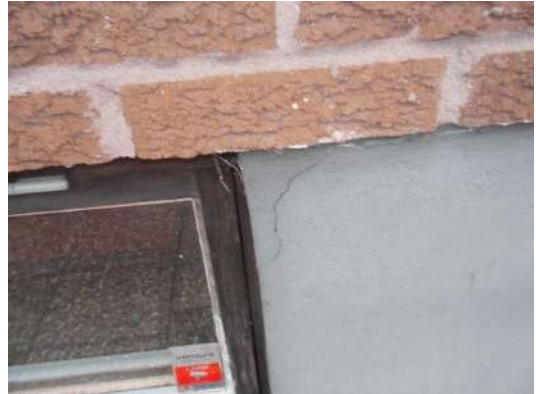
### Sockel

Sprickor finns i sockel.

Bedöms inte ha lett till några bakomvarande skador.

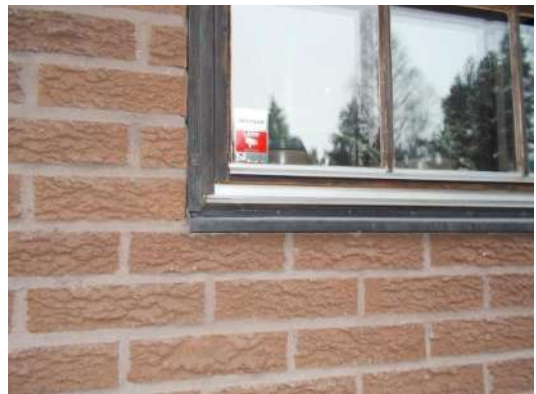
### Fönster

Fönster är i behov av målning/underhåll.

Fönster där målning/underhållsbehov finns riskerar pga. sämre vattenavvisande förmåga att få fuktskador. Detta kan leda till rötskador i fönster och fönsterkarm.

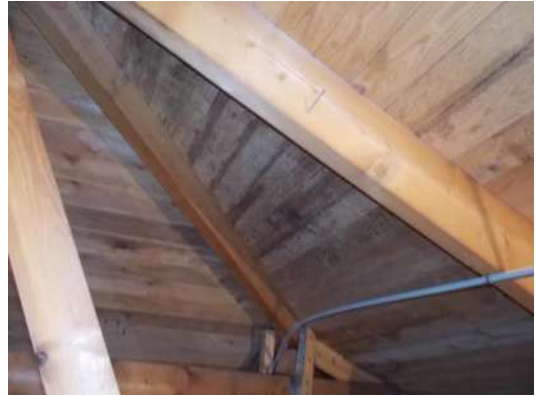
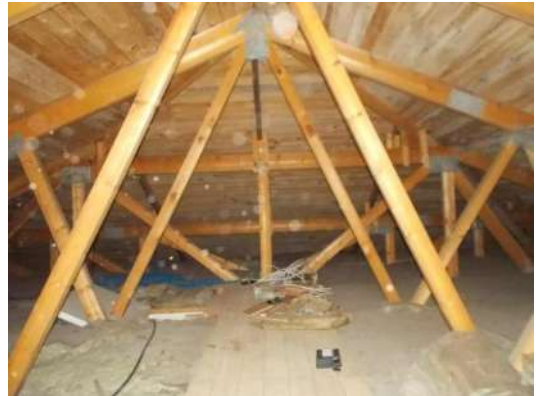
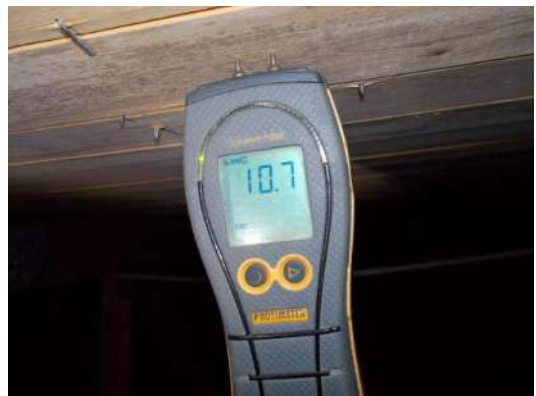
### Vind

Vid kontroll av konstruktionen på vinden uppmättes fuktvärden under kritisk fuktnivå för mikrobiell tillväxt och normal lukt upplevdes.

Risk för mikrobiell tillväxt föreligger om den relativa fuktigheten (RF) i den omgivande luften är över 75 % vilket i furuvirke motsvarar en fuktkvot (FK) på 17 %. Fuktkvoten i underlagstak/takbjälkar uppmättes till 10,7 %.

Lite mikrobiell påväxt förekommer på yttertaket insida i begränsad omfattning. Detta bedöms ej vara pågående då uppmätta fuktvärden är bra men yttertaket insida bör kontrolleras regelbundet för att se eventuella förendringar.

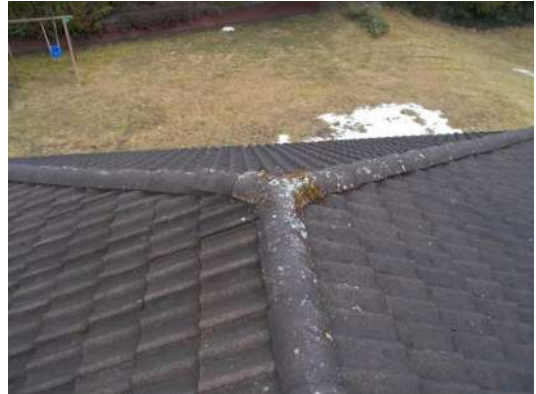
### Tak

Yttertaket är äldre.

Takpannor och underlagspapp har enligt vår bedömning en begränsad livslängd. Eftersom husets taktäckning är äldre har det ett minskat motstånd mot vatteninträngning. Detta i sin tur kan leda till fuktskador på träläkt och vidare ner i takkonstruktionen.

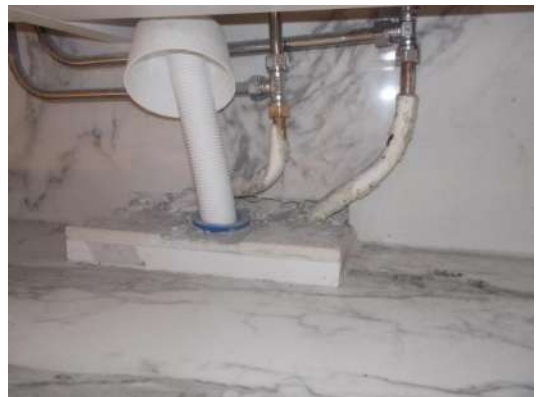
#### Entréplan / Badrum/Wc

Golvbrunnen ligger för nära vägg.  
Rör genomföringar finns i golv.

Det finns risk att tätskiktet inte har kunnat anslutas på rätt sätt, vilket kan leda till fuktskador.

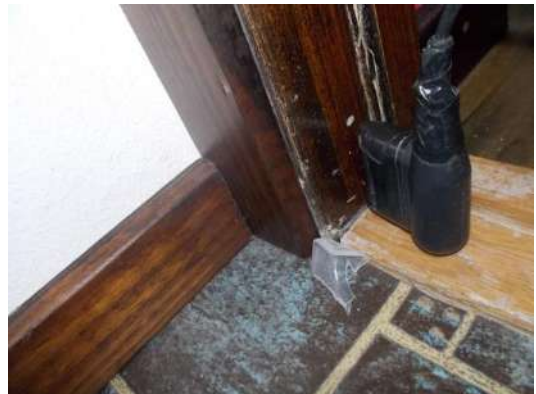
## Källarplan / Allmänt

Denna anmärkning gäller i de rum där konstruktionen förekommer.  
Betongplatta på mark med flytande golv.

Vid kontroll av konstruktionen uppmättes fuktvärden under kritisk fuktnivå för mikrobiell tillväxt, dock noterades mikrobiell lukt.

I tröskel mellan Gillestuga och Hobbyrum uppmättes fuktkvoten till <8%  
I karm till dörr till trappförådet uppmättes fuktkvoten till <8%

En fördjupad undersökning rekommenderas för att konstatera orsak till och omfattning av den mikrobiella lukt som noteras i konstruktionen. Det är viktigt att tänka på att denna rekommendation om fördjupad undersökningen gäller alla flytande golv i källaren.  
Fuktkvoten är uppmätt i 2 trädetaljer mot golv/betongplatta.
