Besiktningssprotokoll

Anticimex Försäkringsbesiktning i samarbete med Fastighetsbyrån

LÖJAN 6

ÄNGSGATAN 12
386 50 MÖRBYLÅNGA

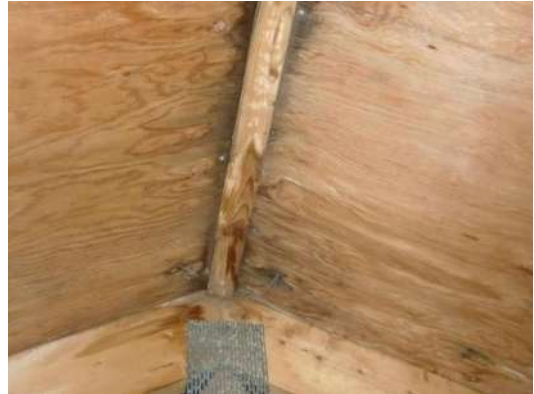
Vind

Underlagstaket består av trälamellskivor.

Då underlagstaket består av träskivor utan yttre täckning av papp under takbeklädnaden, är det av stor vikt att den yttre panntäckningen är intakt, då dessa skivor inte är lika vattenresistenta som ett traditionellt underlagstak med papp som tätskikt.

Fuktfläckar förekommer på underlagstaket (främst vid nock) vilket indikerar att nederbörd sannolikt kommit in under panntäckningen, vid svåra väderförhållander.

Vid besiktningen mättes inga avvikande fuktvärden i dessa fuktfläckar.

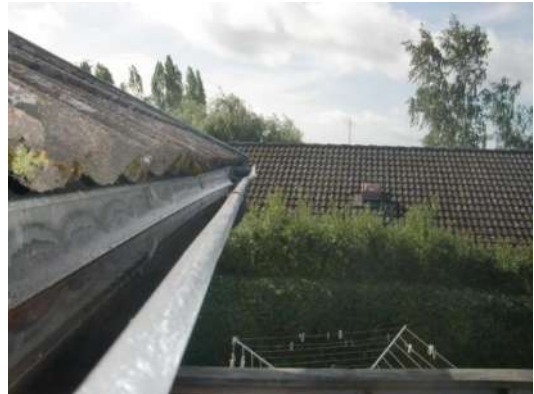
Hängrännor

Begynnande rostangrepp, och bristfällig avrinning noterades i hängränna.

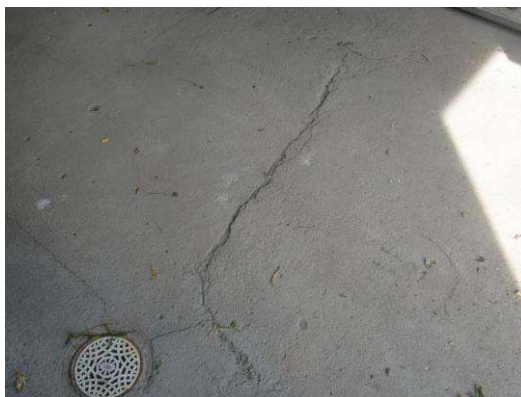
Garage

Sprickor förekommer i betongplattan.

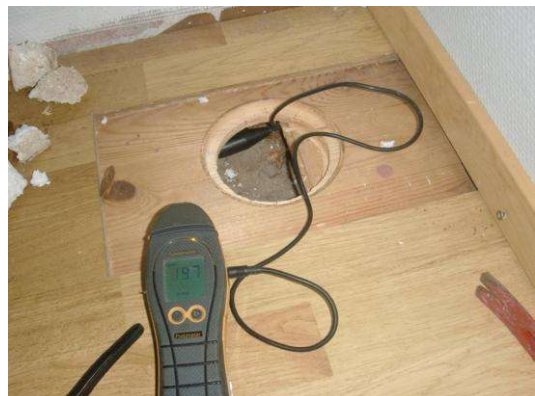
Källarplan / Gillestuga och Sovrum

Vid kontroll av konstruktionen, som består av betongplatta på mark med sandavjämning, cellplastisolering och övergolv av trä, borrades inspektionshål i golvet i sovrummet. Fuktvärden över kritisk nivå för mikrobiell tillväxt mättes i trädetaljer i golvkonstruktionen, och en något avvikande lukt upplevdes.

Gränsvärden för mikrobiell tillväxt.

Risk för mikrobiell tillväxt föreligger om den relativa fuktigheten (RF) i den omgivande luften är över 75% vilket i furuvirke motsvarar en fuktkvot (FK) på 17%. Fuktkvoten mättes till ca 20% i trädetaljer.

För att utreda orsaken till och omfattningen av uppmätta fuktvärden, och den mikrobiella lukt som upplevdes i golvkonstruktionen rekommenderas att en fördjupad undersökning utförs.

Generellt rekommenderas att undvika träkonstruktioner, och täta ytskikt (målad glasfiberväv) i källarmiljö, då en viss fuktpåverkan alltid förekommer från betongplatta och grundmurar.
