# Besiktningssprotokoll

Anticimex Försäkringsbesiktning i samarbete med Fastighetsbyrån

HÄCKLINGE 5:95

SKOLVÄGEN 23

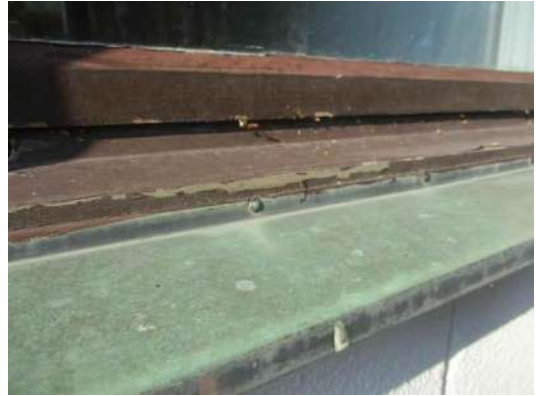
Vissa fönster är i behov av målning/underhåll.

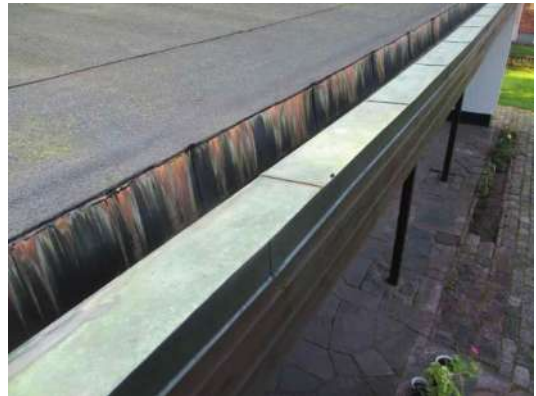
Inbyggda hängrännor.

Eftersom vatten från taket avleds med inbyggda hängrännor finns en ökad risk för fuktskador i omkringliggande konstruktioner. Vanliga orsaker till fuktskador är läckage i skarvar på hängrännor och stuprör eller igensatta takbrunnar. Tänk på att regelbundet göra rent hängrännorna.

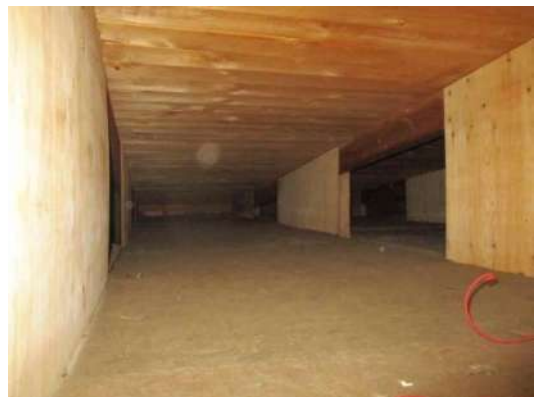
Vid kontroll av konstruktionen på vinden uppmättes fuktvärden under kritisk fuktnivå för mikrobiell tillväxt och normal lukt upplevdes.

Risk för mikrobiell tillväxt föreligger om den relativa fuktigheten (RF) i den omgivande luften är över 75 % vilket i furuvirke motsvarar en fuktkvot (FK) på 17 %. Fuktkvoten i underlagstak/takbjälkar uppmättes till under 8 %.

Vinden är besiktad från vindluckan då dels landgång saknas, men även då kryphöjden är i minsta laget. Där ifrån fanns inget att notera.

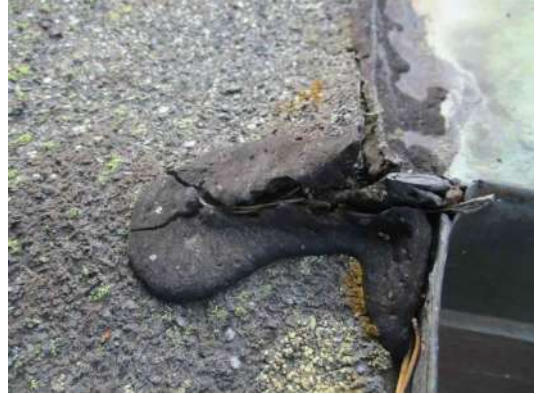
Papptaket är äldre än 15 år samt att en mindre spricka noterades i takpappen.

Tätskiktet på ett platt/låglutande tak har enligt vår bedömning en genomsnittlig teknisk livslängd på 15 år. Eftersom yttertaketets tätskikt är äldre samt att mindre spricka noterades har det ett minskat motstånd mot vattengenomträngning. Detta i sin tur kan leda till att takkonstruktionen drabbas av fuktskador som i sin tur kan leda till mikrobiella skador.

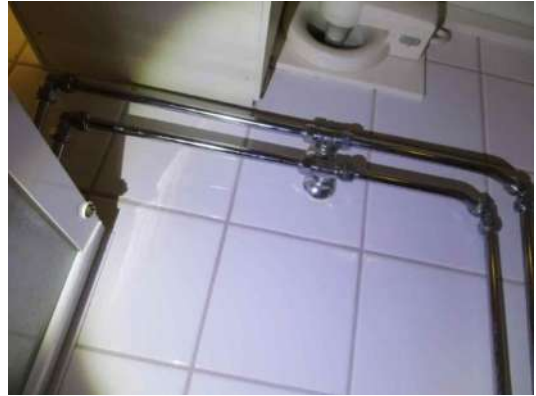
Rör genomföringar finns i väggen i plats för dusch.

Risken för eventuell skada orsakad av detta bedöms vara liten då väggen består av betong.

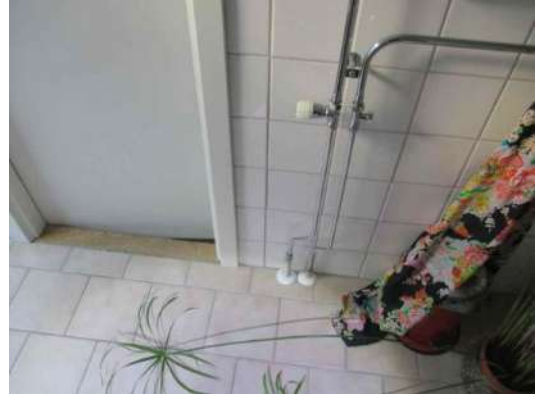
Rör genomföring finns i golv och i väggen i duschzonen.

Dessa rör genomföringar medför en ökad risk för att vatten tränger in i omkringliggande konstruktioner och orsakar fuktskador.

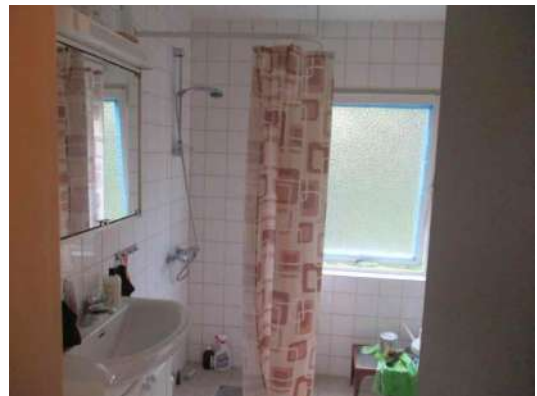
Tänk även på att skydda fönstret och dess anslutningar från vattenbegjutning då även detta kan innebära en ökad risk för fuktskador.
