## SÄVSJÖ, NYHEM 4

Hjärtlandavägen 14

### Överlåtelsebesiktning för Säljare

2019-08-29

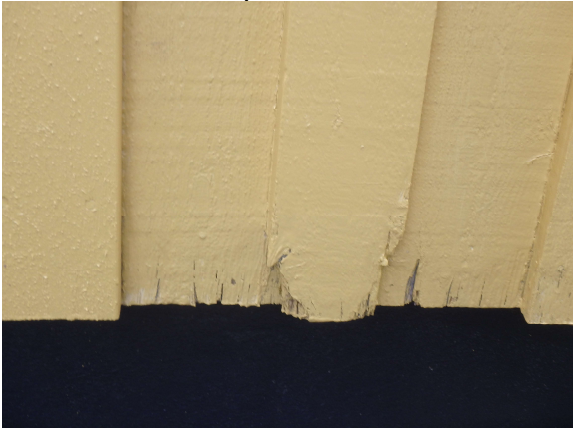
| <b>Fasad</b> | <p>Rötskadad fasadpanel.</p> <p>Delvis otät fasadpanel.</p> |

2. Skador såsom röta och otätheter i fasadpanelen kan innebära att vatten tränger in i bakomliggande konstruktion med fuktskador, mikrobiell påväxt och dålig lukt som följd. Skador i bakomliggande konstruktion kan vara mycket svåra att konstatera okulärt.

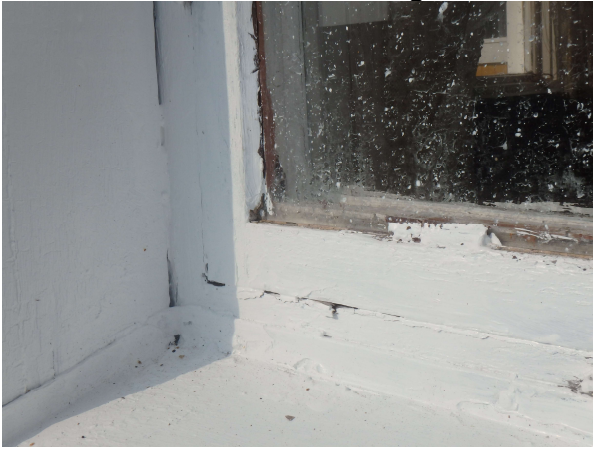
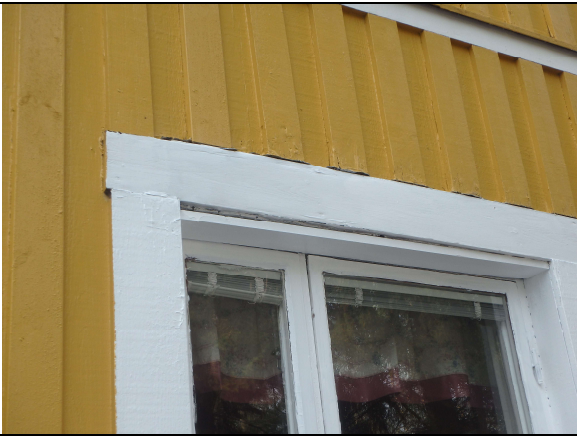
| <b>Fönster/dörrar</b> | <p>Fönster i behov av renovering.</p> <p>Otäta bleck vid fönster.<br/>Överbleck saknas.</p> |
