**Fastighetsuppgifter**

Fastighetsbeteckning  
Gårdsten 92:6  
Adress  
Kryddväxtgatan 9  
424 53 Göteborg  
Göteborg

## Byggnadsinformation

## Bilaga 1 för kontroll av valda konstruktioner

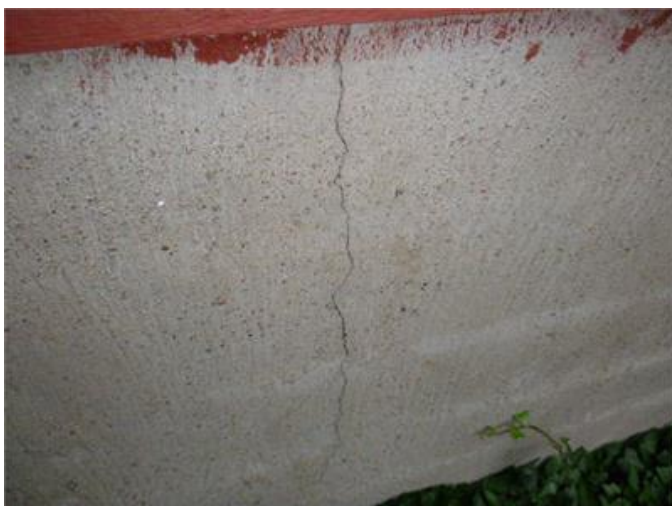
| Besiktningsresultat | | | | | |
|---|---|---|---|---|---|
| Sockel | | X | | | Sprickor/putssläpp noterades i sockeln, se kommentar/riskanalys. Bild 1 |

Sprickorna i sockeln medför en ökad risk för sönderfrysning och ökad sprickbildning samt risk för inläckage.

Bilden visar spricka i sockeln.

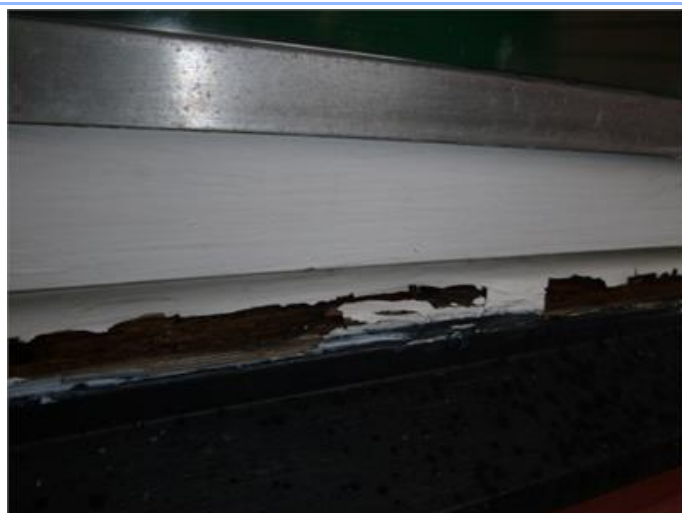
| Besiktningsresultat | | | | | |
|---|---|---|---|---|---|
| | | | X | | Rötskador förekommer i enstaka fönster. Se kommentar/riskanalys. Bild 2 |

När virket i snickerier har börjat ruttna blir hållfastheten sämre i virket vilket medför en risk att vatten kan tränga in i angränsande konstruktion. Om man inte åtgärdar rötskadorna finns det en risk att skadorna ökar vilket i en förlängning påverkar byggnaden negativt.

Bilden visar rötskadat fönster.

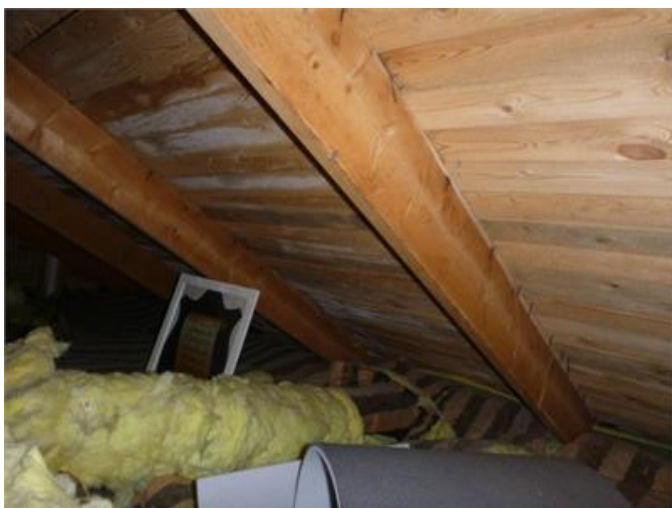
| Besiktningsresultat | | | | | |
|---|---|---|---|---|---|
| <b>Vind</b> | | | X | | Mikrobiell påväxt/missfärgningar förekommer i underlagstaket, kontakta fackman för vidare kontroll/åtgärd. Se kommentar/riskanalys. Bild 3 |

När det finns brister i tätningen mellan ett kallt och ett varmt utrymme finns det en risk att relativt varm och fuktig luft kommer ut från det varma utrymmet till det angränsande kalla utrymmet och träffar en kall yta och kondenserar. Missfärgning på yttertakskonstruktionen är en indikering på att inneluften har kommit ut i vinden så att ett gynnsamt klimat för en mikrobiell tillväxt har uppstått. Det kan vara en indikering på att ventilationen inomhus är undermålig. Får detta fortgå finns det en risk att man kan få skador på konstruktioner som i en förlängning påverkar byggnaden negativt.

Bilden visar mikrobiell påväxt/missfärgningar i underlagstaket.

Missfärgningar förekommer i underlagstaket. Det rekommenderas att dessa hålls under uppsikt, skulle de öka i storlek eller annan förändring sker bör kontakt tas med en fackman för erforderliga åtgärder.

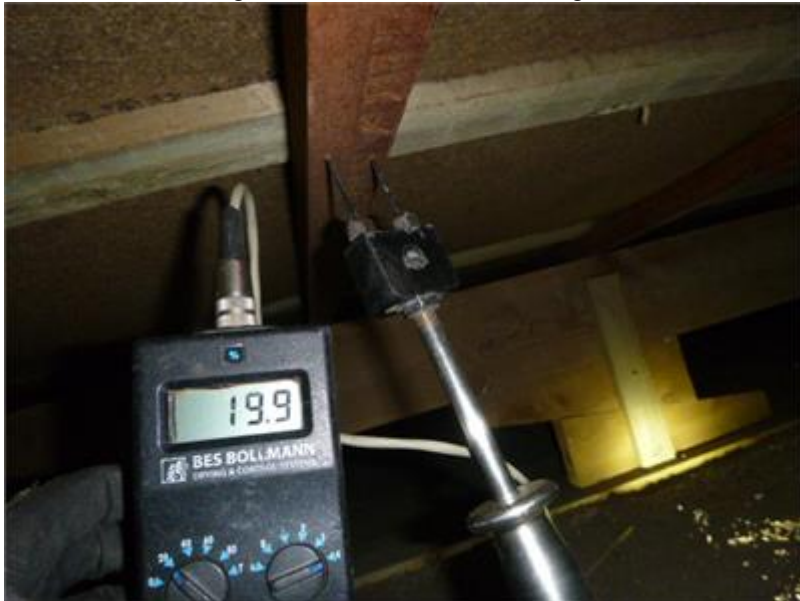
Det kritiska gränsvärdet för \*mikrobiell tillväxt är ca 17% fuktkvot i trä.

Vid kontroll av konstruktion mättes fuktkvoter stickprovsvis i trossbottens undersida till ca 19,9% fuktkvot. En avvikande lukt kunde kännas i utrymmet. Träskyddsbehandlat material samt mikrobiell påväxt förekommer.
