# Besiktningsprotokoll

Anticimex Försäkringsbesiktning i samarbete med Fastighetsbyrån

RYLAND 3:50

JÄRPENBACKEN 1A

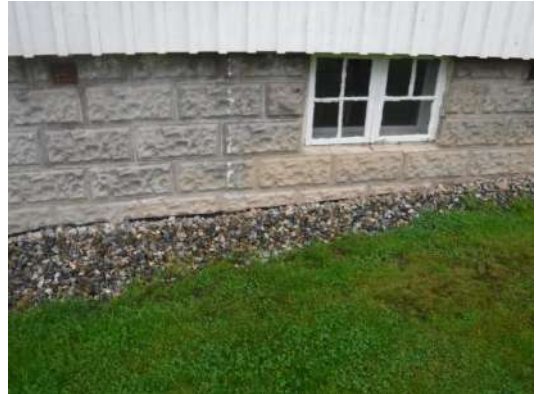
Utvändigt fuktskydd synligt ovan mark som saknar ovankantlist.

Risk finns att det utvändiga fuktskyddet skadas och funktionen försämras, samt att regnvatten rinner innanför fuktskyddet.

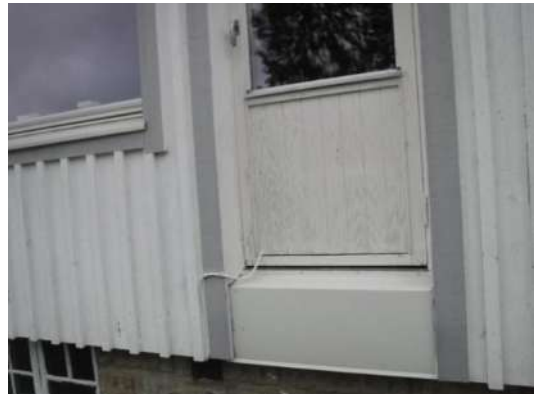
Dörren går inte att öppna, då kabel är dragen via dörrblad. Dörren behöver målas.

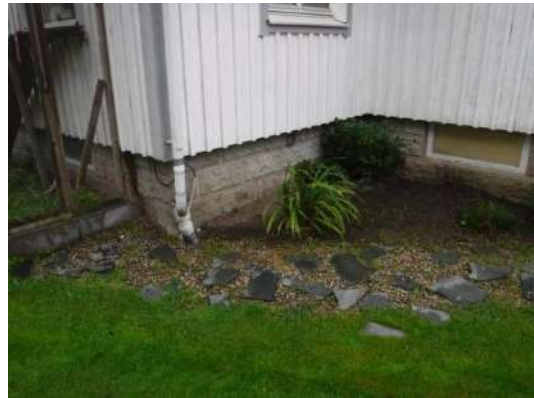
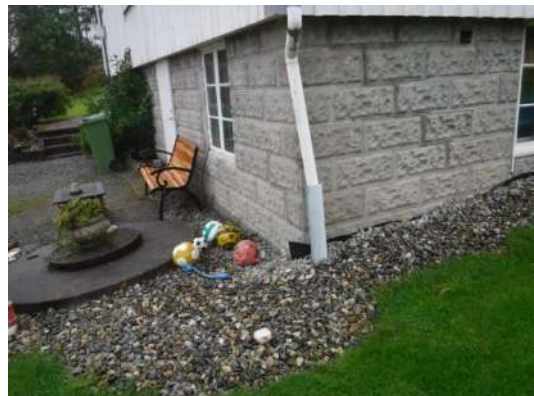
Lövsil saknas delvis och dagvattnet leds via en dräneringsslang på ena hörnet.

När det saknas lövsilar så finns det risk att det blir stopp i dagvattenledningen.

Att leda dagvatten via dränering kan påverka grundkonstruktionen med extra fuktbelastning.

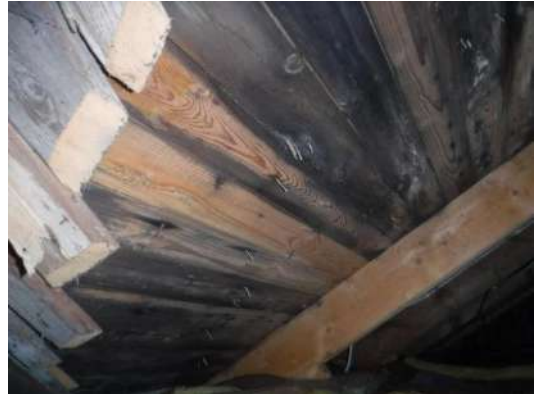
Mikrobiell påväxt finns på underlagstaket.

För att utreda orsaken till och omfattningen av den mikrobiella tillväxt/de fuktskador som finns på yttertaketets insida rekommenderas att en fördjupad undersökning utförs.

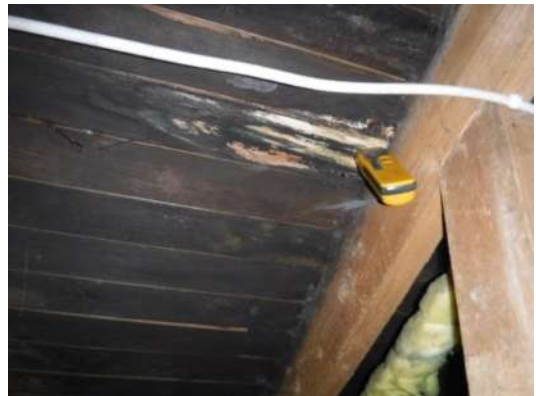
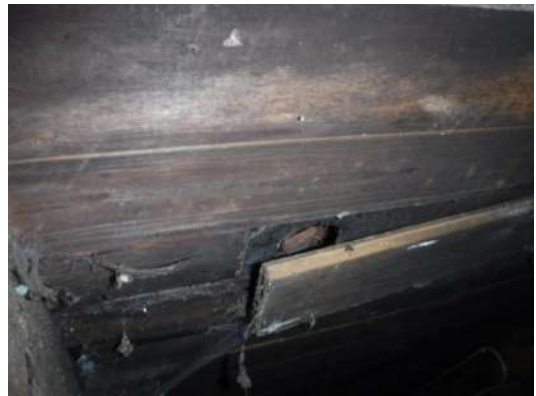
Fuktskador finns i takkonstruktion.

Taket är belagt med enkupigt tegel som anses vara mer riskabelt, då de inte riktigt sluter lika tätt som falsade takpannor.

Lokalt förhöjda värde, samt skada på takpapp och råspont noteras.

Fuktfläckar kan bero på olika saker, och kan vara ett tecken på ett tidigare eller pågående läckage. För att kontrollera orsaken till och omfattningen av fuktskadorna samt eventuella följdskador rekommenderas att en fördjupad undersökning utförs.

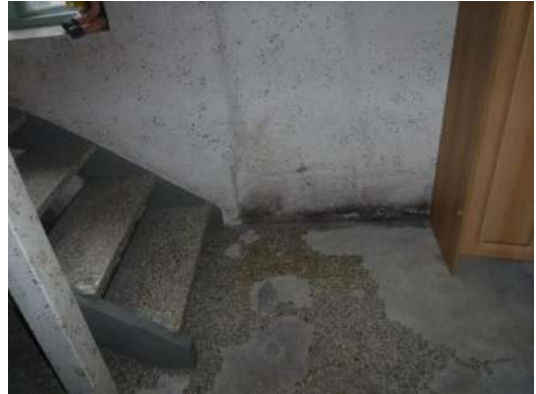
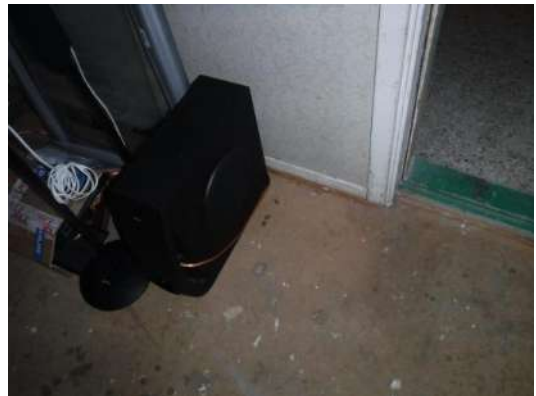
Mikrobiell lukt känns i källaren.

- Delar av yttervägg är invändigt beklädd med cementdoppade träullsmattor som är putsade.
- I mindre rum finns ett reglat golv, samt utreglade väggar.
- Delar av förrådväggar är i direktkontakt med betongplattan.

För att utreda orsaken till och omfattningen av den mikrobiella lukten rekommenderas en fördjupad undersökning.

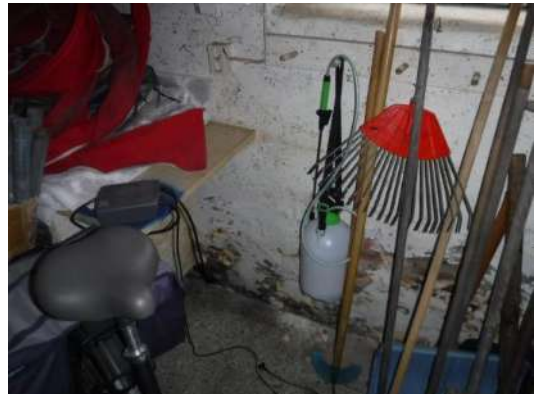
Omdränering har delvis utförts, men det saknas överkantlist.

Invändigt i pannrum där det då konstaterades vatteninträngning noteras putssläpp som inte har åtgärdats.

Delar av dräneringen är äldre och det förekommer missfärgningar på yttervägg i trappförråd ( golv/väggvinkeln ).

Dagvatten leds via dräneringsslang som är felaktigt.

Fuktuppsug förekommer på mellanvägg.

Puts- och färg som släppt från underlaget invändigt på källarytterväggarna indikerar att källarens utvändiga fuktskydd inte längre fungerar tillfredsställande. För att åtgärda detta måste källarens utvändiga fuktskydd förbättras. Se även bifogat faktablad "Källare".

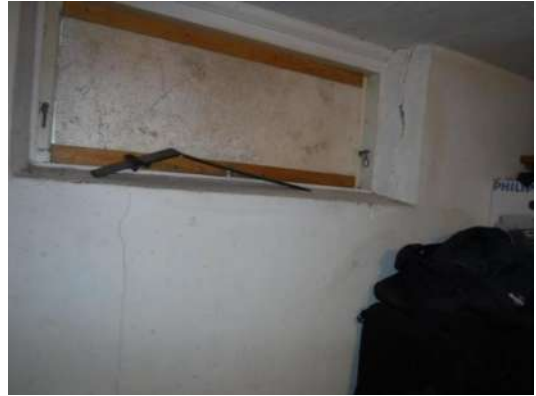
Det förekommer lokala sprickor i den invändiga putsen på grundmur och bedöms som en mindre brist.

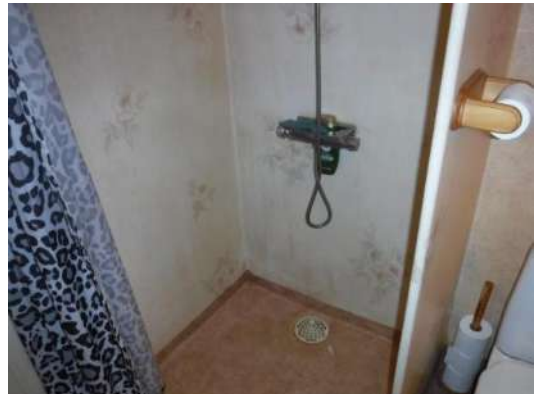
Fuktindikering med förhöjda fuktindikationer under blandaren på väggen.

Vid fuktindikering som utfördes i utrymmet noterades förhöjda fuktindikationer. För att kontrollera om skada finns samt bestämma orsaken till och omfattningen av det förhöjda fuktindikationerna som indikerades, rekommenderas att en fördjupad undersökning utförs.

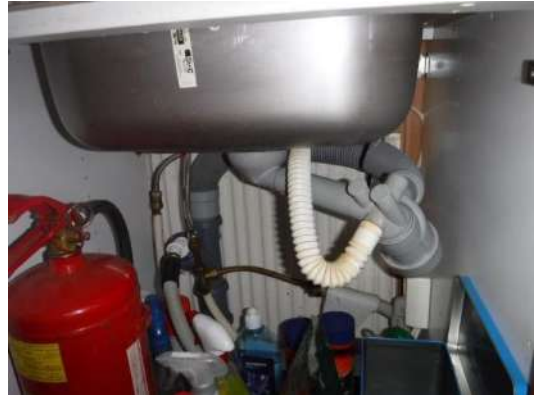
Fuktskydd i diskbänksskåp saknas.

- Slangar är inte fixerade till vägg och vattenlåset sitter snett.
- Missfärgningar förekommer på sockeln.
- Golvytskiktet ligger på plastmattan fram till sockeln, så att vid ett läckage kan vatten rinna in under parketten i köket.

När det inte finns ett fuktskydd i diskbänksskåpet så finns det risk att vatten, på grund av smygläckage från rörledningar, inte upptäcks. Det kan då tränga in i omkringliggande konstruktioner och orsaka fuktskador.

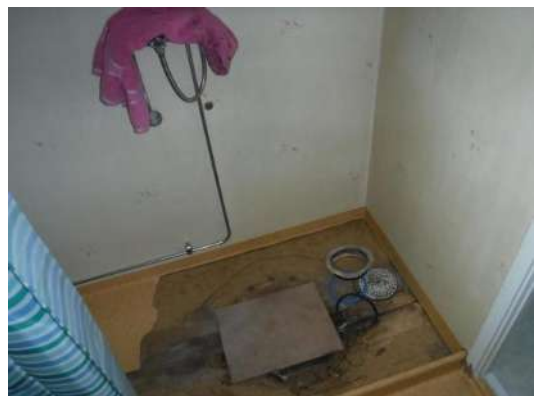
Utrymmet är i behov av renovering  
Utrymmet har endast brukats som wc på senare år.  
Fuktskador förekommer på intilliggande konstruktioner som undertak sett från hall och mindre trappförråd.

Kontakta en behörig våtrumsentreprenör för en renovering. I samband med renoveringen bör omkringliggande konstruktioner kontrolleras för att upptäcka eventuella följdskador.

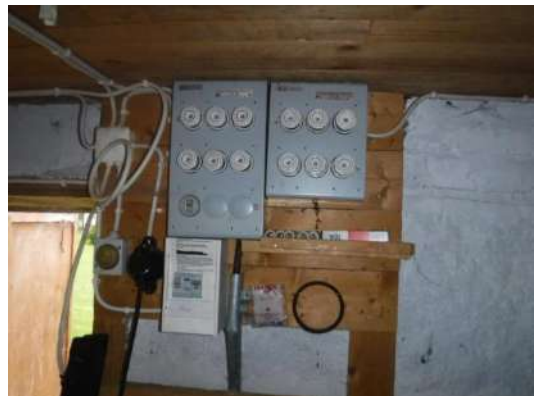
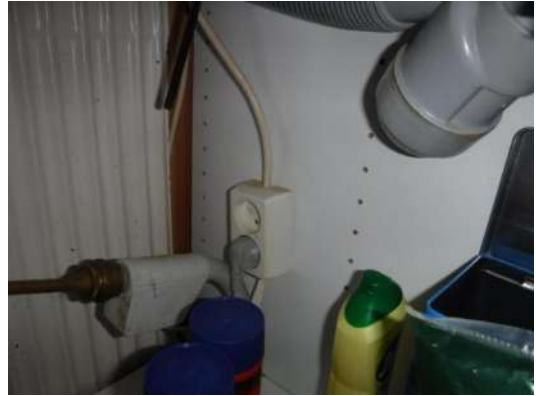
Elinstallationen i huset har uppenbara brister.

- Elsystemet är delvis äldre.
- Vid kontroll av uttag i kök. Visar det sig att ingen jord ligger fram.
- I diskbänksskåp för inkoppling av diskmaskin sitter ett ojordat uttag.
- Det finns äldre bortkopplat kablage och lite egenartade dragningar.
- Elsystemet saknar jordfelsbrytare.
- Äldre uttag saknar petskydd.

Eftersom elinstallationen i huset enligt vår bedömning har uppenbara brister rekommenderas att en behörig elektriker kontaktas för en besiktning.

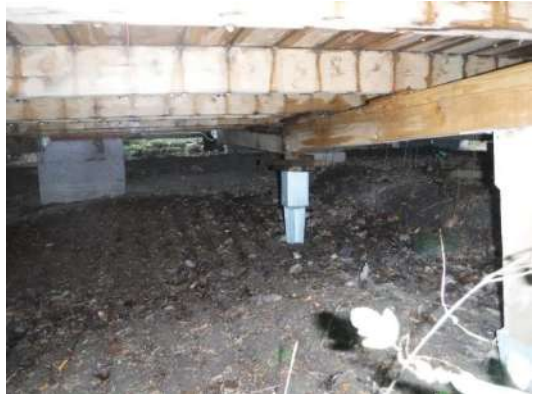
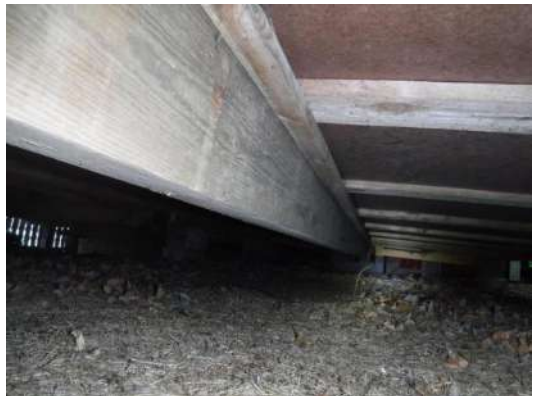
Bärplanen är förankrade med en jordankare, där en skarv förekommer. Konstruktionsen är lite klent byggd och bör förbättras.

- Bärplanen för den tillbyggda boden har ingen stödpunkt mot marken. Bredden på boden har ett mindre avstånd och är möjligtvis inte helt nödvändig.

Kontakta snickare för kontroll av altanstrukturen.

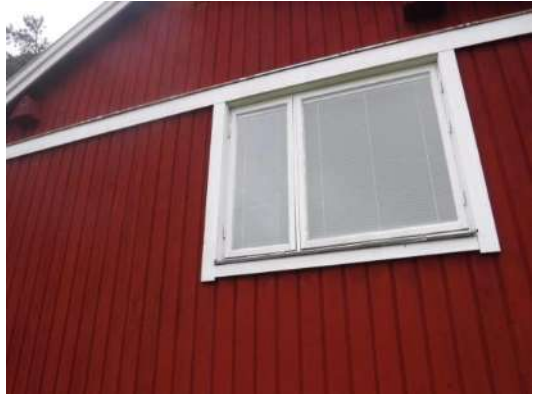
Fönster är i behov av omkittning, målning/underhåll.

Fönster där målning/underhållsbehov finns riskerar pga. sämre vattenavvisande förmåga att få fuktskador. Detta kan leda till rötskador i fönster och fönsterkarm.

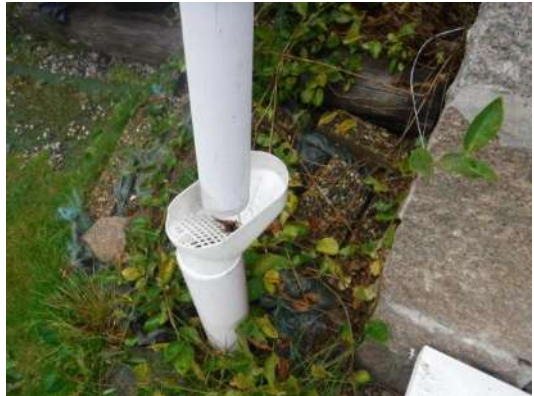
Lövsilen är sprucken och bör bytas, samt röret fästas bättre.

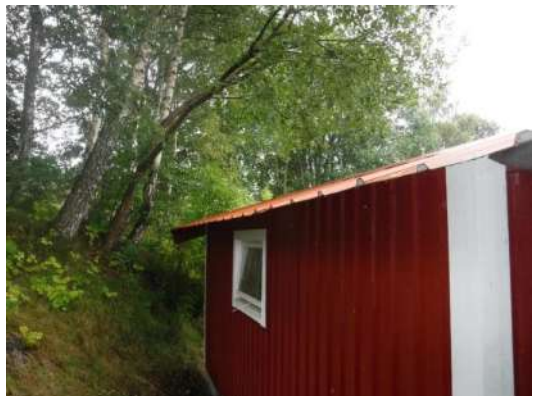
Hängränna finns ej.

Då hängrännor inte finns utsätts fasad och grund för ökad fuktbelastning, detta kan leda till fuktskador i bakomliggande konstruktioner.

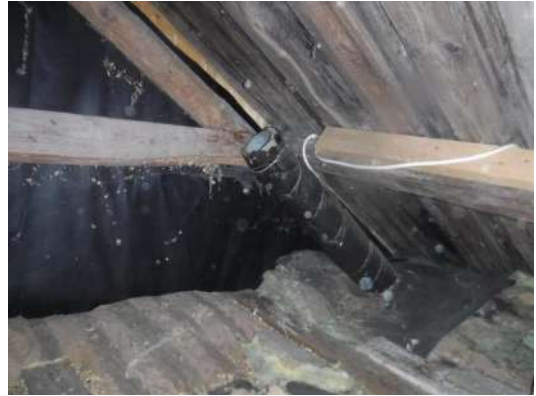
Imkanal från spisfläkten avslutas på vinden.  
Likaså den ventilation som finns i  
våtrummet inntak.

Kontakta ventilationsfirma för åtgärd.

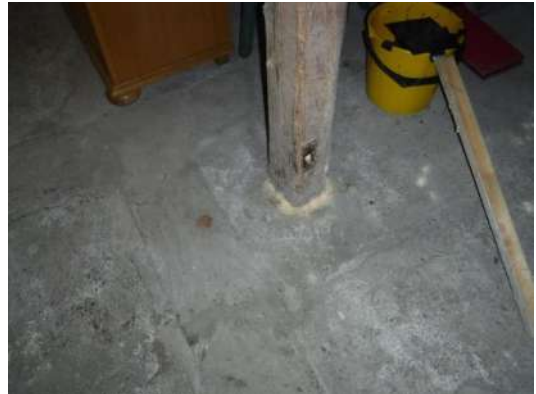
Mindre lokala spår av strimmig trägnagare  
förekommer på stolpe och bärbjälke.

Bedöms som en mindre brist.

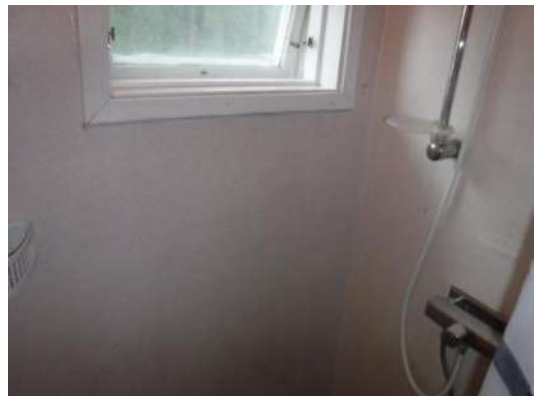
Fuktindikering med förhöjda fuktindikationer vid fönster.

- Våtrummet har äldre ytskikt
- Rörgenomföringar förekommer via golv.
- Golvbrunnen ligger för nära vägg.
- Fönstrets placering är riskabel.

Vid fuktindikering som utfördes i utrymmet noterades förhöjda fuktindikationer under fönster på väggen. För att kontrollera om skada finns samt bestämma orsaken till och omfattningen av det förhöjda fuktindikationerna som indikerades, rekommenderas att en fördjupad undersökning utförs.

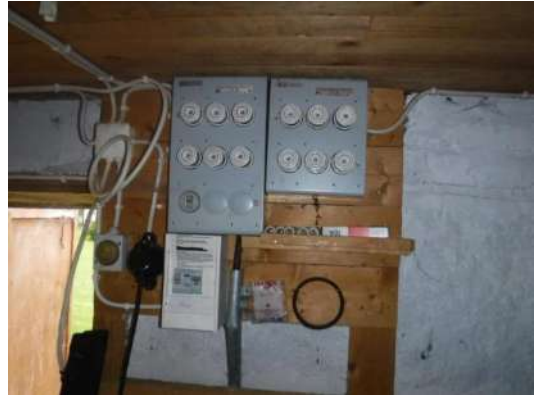
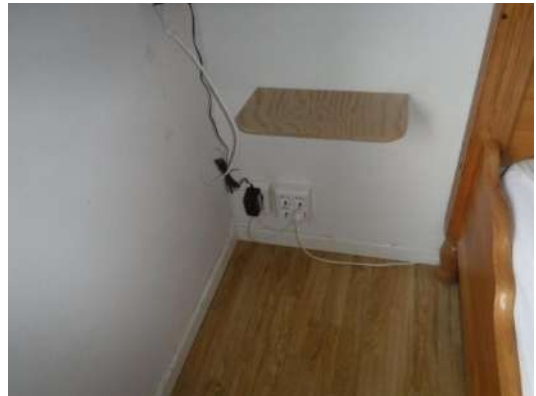
Jordat uttag utan jord.förekommer i sovrum 1.

Jordfelsbrytare täcker enbart delar av elsystemet.

Gruppförteckning saknas vid elcentralen.

Det är inget krav på jordfelsbrytare i hus byggt före år 2000. Jordfelsbrytaren minskar dock risken för personskador och brand orsakad av elanläggningen.

Byt kontakt eller förse huset med jordade uttag med jfb.

Upprätta en gruppförteckning med hjälp av en behörig elektriker och anslå den i närheten av elcentralen.
