Överlåtelsebesiktning FB Steg 2 Plus

Fastighetsbeteckning: Långdunker 1:11
Gatuadress: Ramsberg Sjöstugan
Ort: Sparreholm
Kommun: Flen

Internt uppdragsnr besiktning: 20217-054
Besiktningdatum: 2019-09-05
Besiktningförrättare: Petter Andersson
Närvarande: Per Olof Lundqvist, Ingela Lundqvist
Giltigt till och med: 2020-09-06

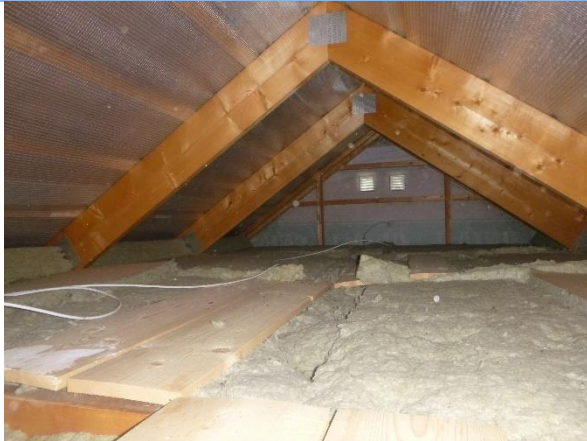
Pos 1

Vindsutrymme.
