# Besiktningsprotokoll

Anticimex Försäkringsbesiktning i samarbete med Fastighetsbyrån

VISBY VÄRJAN 3

FSBS-2619-25789759

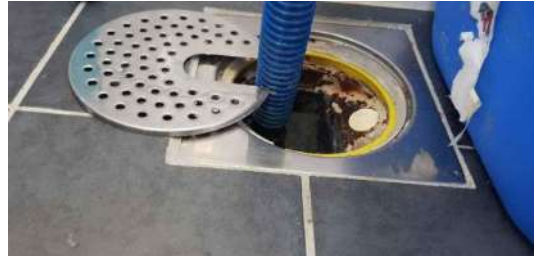
Golvbrunn av gjutjärn med anslutet tätskikt.

I utrymmet finns en golvbrunn av gjutjärn med anslutet tätskikt. Gjutjärnets grova struktur gör det svårt att ansluta tätskiktet på ett rätt sätt, vilket innebär risk för läckage i anslutningen med fuktskador i omkringliggande konstruktioner som följd. Fukttindikering utan anmärkning.

Gjutjärnsbrunnen är rostangripen.

För att undersöka om brunnen och dess anslutningar behöver bytas samt om det finns några följdskador i omkringliggande konstruktioner bör en fackman kontaktas.

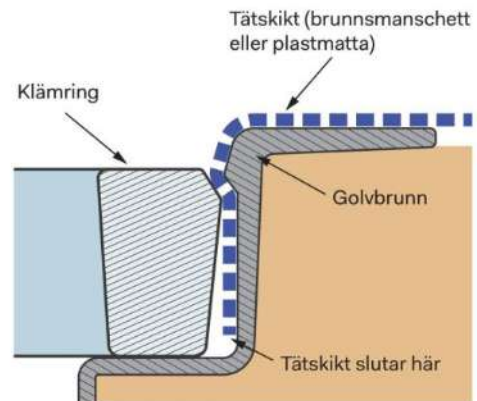
Principskiss från Säker Vatten 2011

Golvbrunnsmanschett är felmonterad i golvbrunn.

När brunnsmanschetten är felmonterad (fel avskuren) i golvbrunnen är detta en risk ur vattenskadesynpunkt. Klämringen ska botten i brunnssätet för att låsas fast av golvbrunnen. När brunnsmanschetten är felaktigt avskuren finns risk för att klämringen kan lossna vilket kan leda till att vatten kan tränga ner i omkringliggande konstruktioner med fuktrelaterade skador som följd.

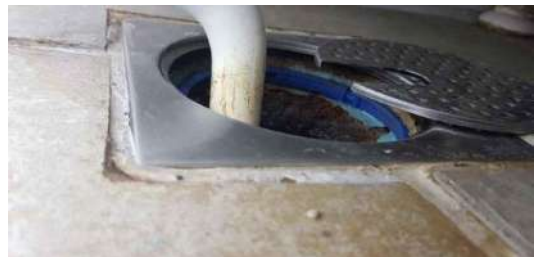
Gjutjärnsbrunnen är rostangripen.

För att undersöka om brunnen och dess anslutningar behöver bytas samt om det finns några följdskador i omkringliggande konstruktioner bör en fackman kontaktas.

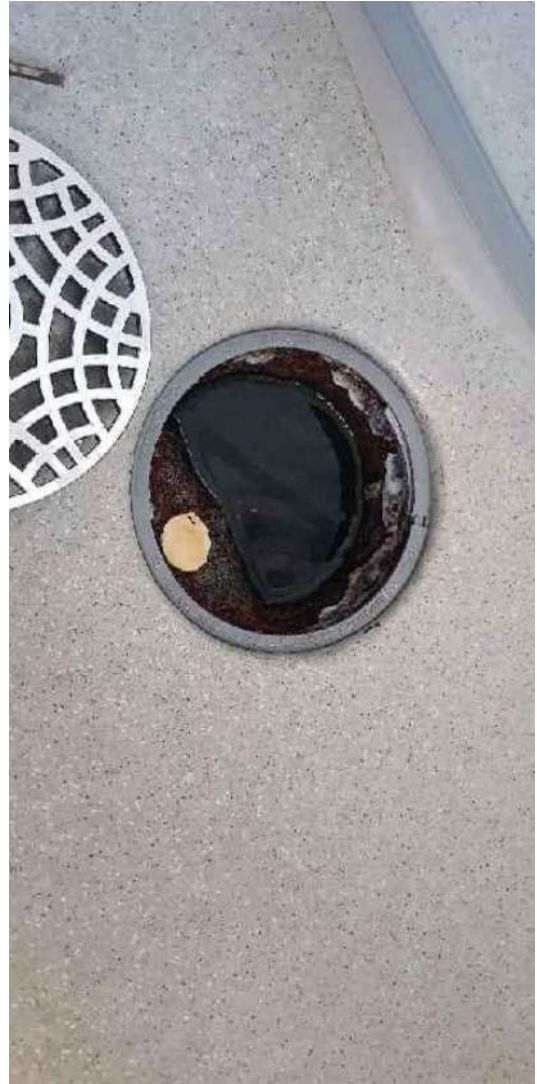
Gjutjärnsbrunnen är rostangripen.

Det finns risk att golvbrunnen rostar sönder med fuktskador som följd. Byt golvbrunnen vid renovering.

Golvbrunnen ligger för nära vägg

Det finns risk att tätskiktet inte har kunnat anslutas på rätt sätt, vilket kan leda till fuktskador.
