# Besiktningssprotokoll

Anticimex Försäkringsbesiktning i samarbete med Fastighetsbyrån

TEGELSÄTER 1:33

TIDALSVÄGEN 2

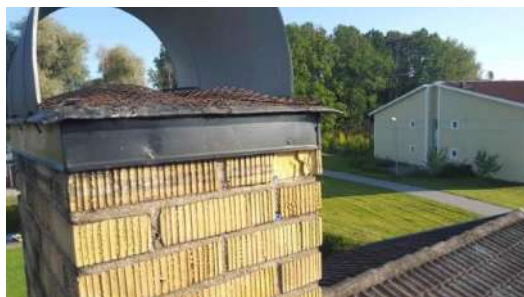
Mindre frysskada finns på skorsten.

Något bristfälligt överlapp noterades mellan  
nockapanna och plåttäckning vid skorsten.

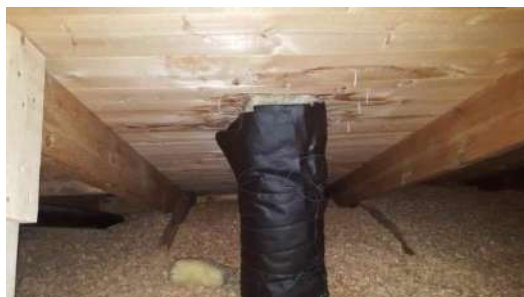
Fuktfläckar förekommer vid  
rörgenomföringar.

Inga avvikande fuktvärden kan mätas och  
bedöms äldre.

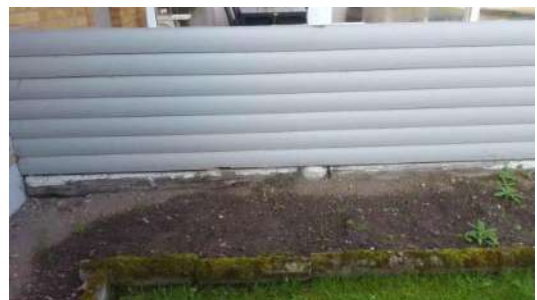
Rötskador finns ställvis i träslipers (ligger mot mark) samt vissa sprickor finns i plintar.

Rekommenderar kontroll och åtgärd av de skador som finns.

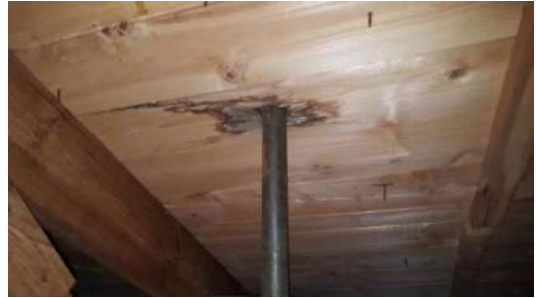
Mindre fuktfläck finns på råspont vid rör genomföring.

Inga avvikande fuktvärden kan mätas och bedöms äldre.

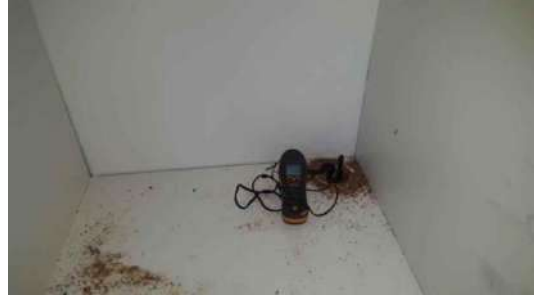
Vid kontroll av konstruktionen uppmättes fuktvärden under kritisk fuktnivå för mikrobiell tillväxt.

Fuktkvoten uppmättes till 10 % i golvregel via taget 70mm provhål i garderob-golv samt med två 10mm borrhål ner i träregel för fuktmätning.

Risk för mikrobiell tillväxt föreligger om fuktkvoten överstiger 17%.

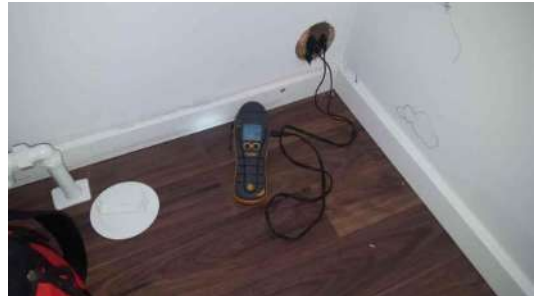
Vid kontroll av konstruktionen uppmättes fuktvärden under kritisk fuktnivå för mikrobiell tillväxt.

Fuktkvoten uppmättes till 10% i ett 70mm provhål i vägg.  
Risk för mikrobiell tillväxt föreligger om fuktkvoten överstiger 17%.

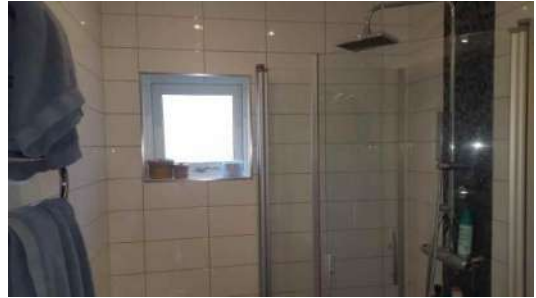
Inget frånluftsdon finns i våtutrymmet.

En ventilationsfirma rekommenderas att kontaktas för kontroll och åtgärd av ventilationen i utrymmet. Observera att ingen besiktning av bostadens ventilationssystem har ingått i uppdraget.

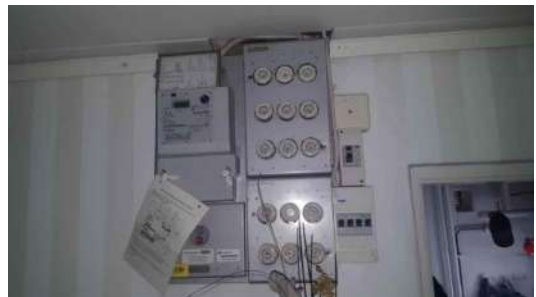
El-central.

Jordfelsbrytare finns installerad vid elcentralen.
