## Överlåtelsebesiktning FB Steg 2 Plus

| Fastighetsuppgifter | | Uppdragsgivare | |
|---|---|---|---|
| Fastighetsbeteckning: | Norrsundet 2:113 | Namn: | Christin, Tomas Svanborg |
| Gatuadress: | Kvistholmsvägen 14 | Postadress: | Kvistholmsvägen 14 |

| Besiktningsuppgifter | | | |
|---|---|---|--|
| Besiktningsdatum: | 2019-09-12 | Köpargenomgång datum: | |

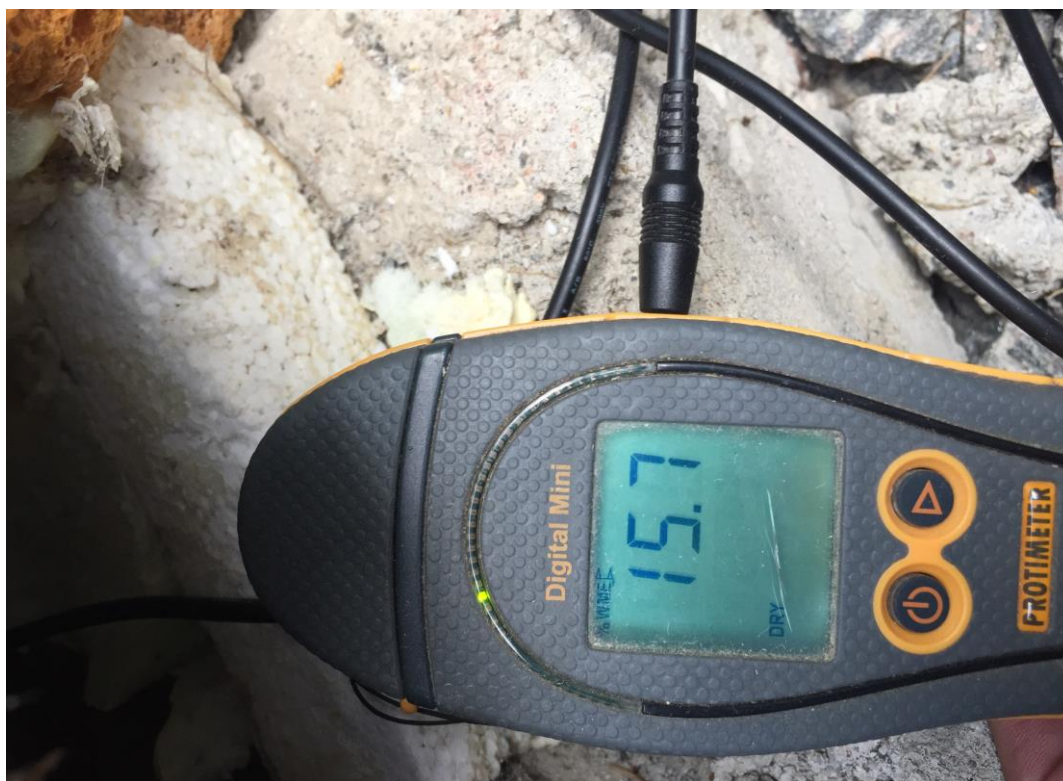
Under trossbotten i trä mättes fuktkvoten (FK) till 15,7%. Det kritiska gränsvärdet för mikrobiell tillväxt brukar anges till ca 17% fuktkvot (FK). Observera att då grunden ej är åtkomlig/ besiktningsbar är dessa mätningar endast gjorda i direkt anslutning till ventiler. Detta är således endast en stick provs kontroll. Dessa värden kommer sannolikt att ändras med årstiden.
