# Besiktningssprotokoll

Anticimex Försäkringsbesiktning i samarbete med Fastighetsbyrån

SJOGERSTAD 15:4

FSBS-4819-25833750

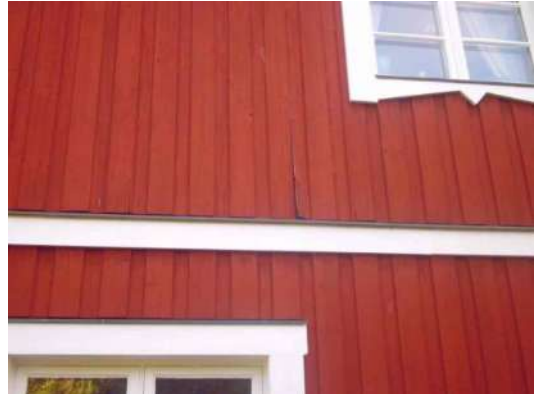
Torrspäckor, vridning i panelen samt fasadpanelen är i behov av målning/underhåll.

Fasadpanel och träkonstruktioner där målning/underhållsbehov finns riskerar pga. sämre vattenavvisande förmåga att få fuktskador. Detta kan leda till rötskador i panelen.

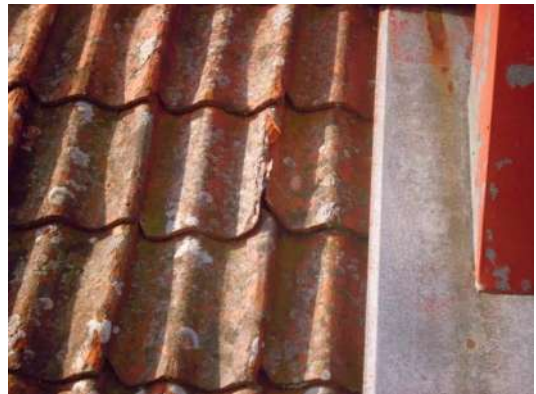
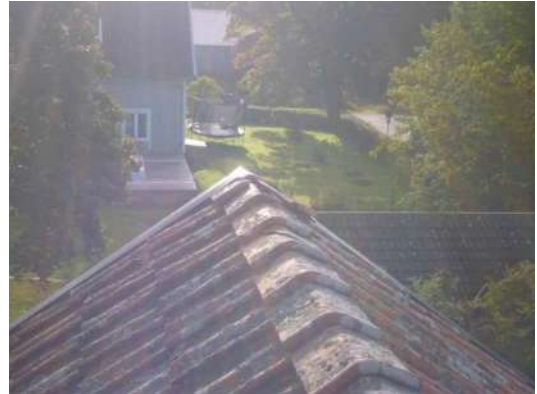
Yttertaket är äldre. Underlagstaket består av spåntak utan yttre täckning av papp under takbeklädningen. Rostangrepp på plåttaket. Trasiga takpannor. Frostsprängning i takpannor.

Takpannor och underlagspapp har enligt vår bedömning en begränsad livslängd. Eftersom husets taktäckning är äldre har det ett minskat motstånd mot vatteninträngning. Detta i sin tur kan leda till fuktskador på träläkt och vidare ner i takkonstruktionen.

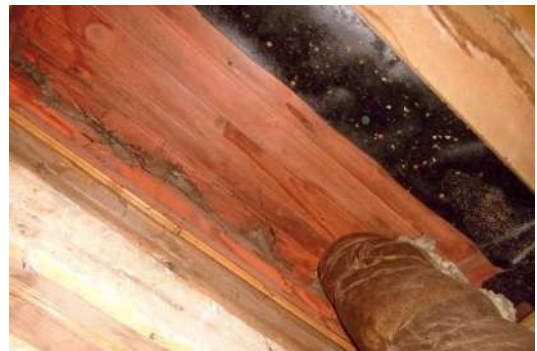
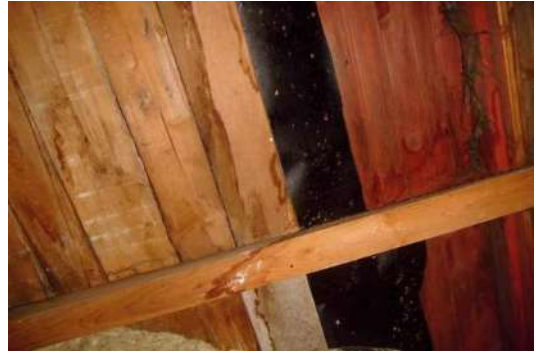
Fuktfäckor finns i takkonstruktion

Fuktfäckor kan bero på olika saker, och kan vara ett tecken på ett tidigare eller pågående läckage. För att kontrollera orsaken till och omfattningen av fuktskadorna samt eventuella följdskador rekommenderas att en fördjupad undersökning utförs.

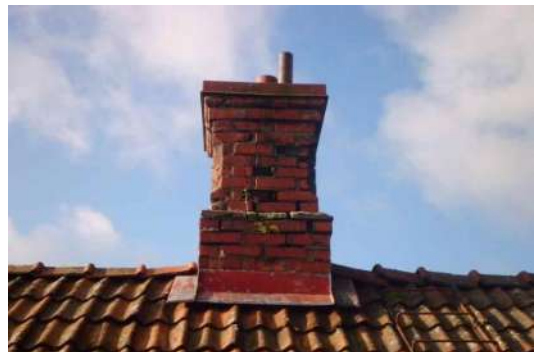
Vädskydd finns ej på skorsten. Frostsprängning och släpp i murstenar på skorstenen.

Rekommenderar att fackman kontaktas för bedömning och åtgärd.

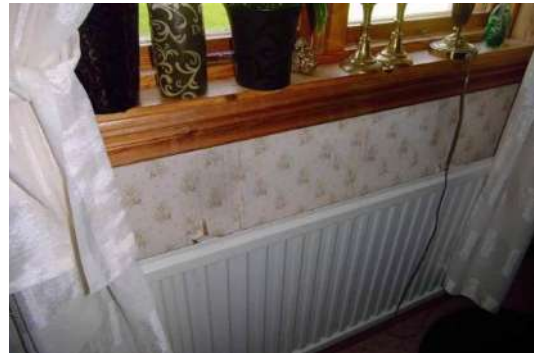
Fuktfläckar på vägg, torra vid fuktindikering.

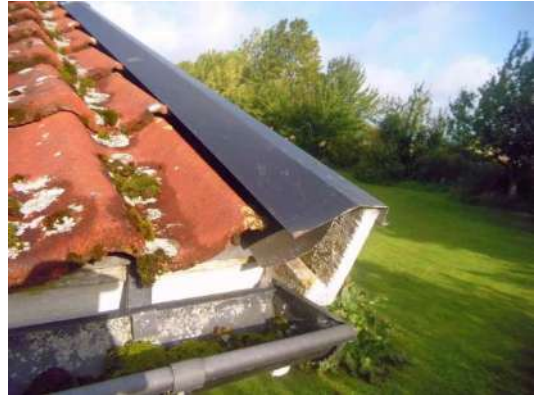
Mospåväxt finns på takpannor.

Mospåväxt på taket kan leda till att taktäckningen har ett minskat motstånd mot vatteninträngning. Detta i sin tur kan leda till fuktskador på trälåkt och takkonstruktionen vilket kan resultera i mikrobiella skador.

Vattplåtar täcker lokalt bristfälligt över takpannor.  
Sliten färg på vindskivor.

Brister i utvändiga taktäckningen kan leda till att regn- eller smältvatten tränger ner i underliggande takkonstruktion och orsakar fuktrelaterade skador, vilket kan medföra mikrobiella skador.
