## ÖVERLÅTELSEBESIKTNING

Knivsta-Tarv 11:5  
Citronvägen 7

## Överlåtelsebesiktning enligt SBR-modellen 2019.1

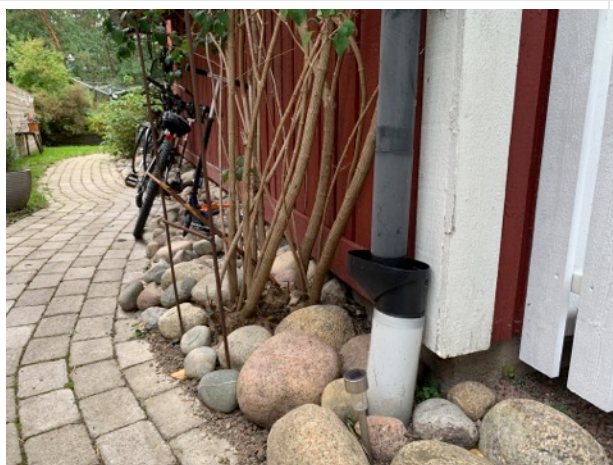
| Mark mm: | Växter finns invid grund |

Växter förekommer invid hus

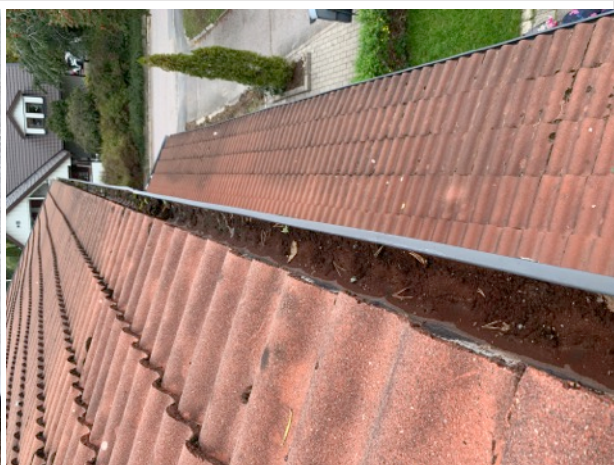
| Yttertak: | Färgsläpp noteras på vind och fotbrädor<br>Skräpigt i hängrännor<br>Nocktätning saknas undernock |

Skräpigt i hängrännor

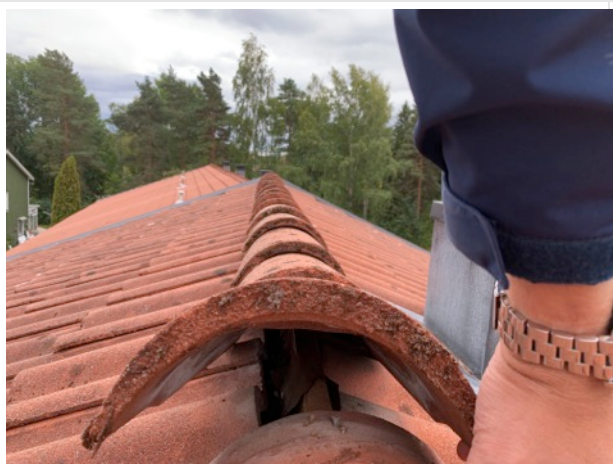
Nocktätning saknas

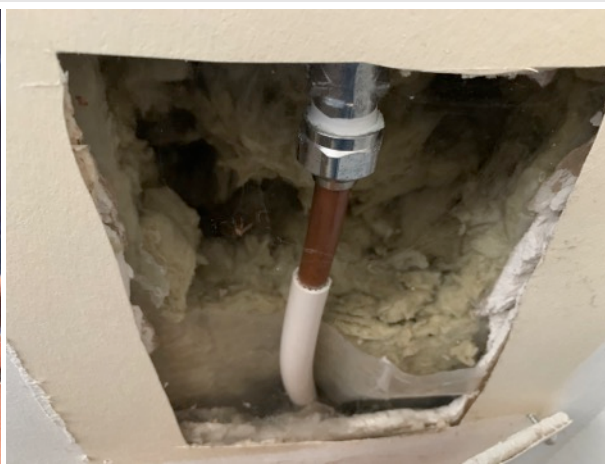
| Vardagsrum | Inbyggd rörkoppling till utkastare i ej fuktsäkert utrymme |

Rörkoppling i ej fuktsäkert utrymme

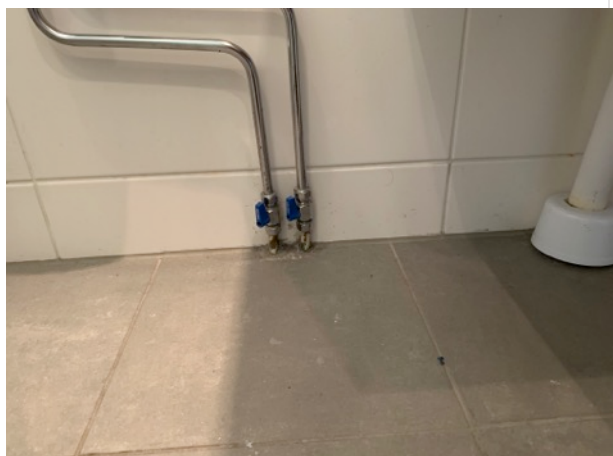
| Tvättstuga | Äldre ytskikt tekniskt avskrivet<br>Klämring lös i golvbrunn och matta har släppt mot underlag<br>Trycksatta rör genomföringar i golv |

Trycksatta rör genomföringar i golv

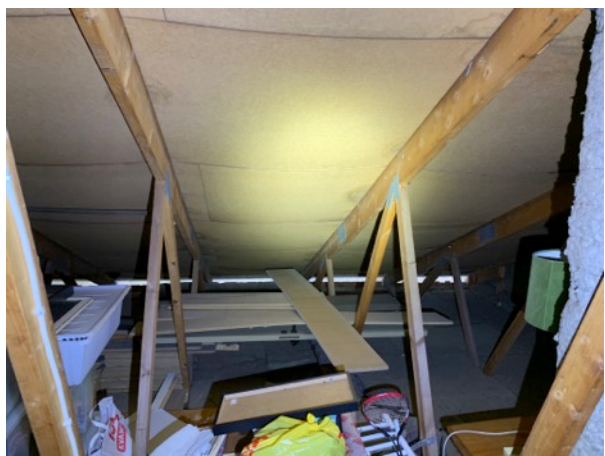
| Vind: | Underlagstak av typen träfiberskivor<br>Lokala rinnmärken på underlagstak |

**Yttertak** Underlagstak bestående av typen boardskivor är fuktkänsliga och ställer höga krav på yttertakets täthet. Detta kan leda till att fuktrelaterade skador uppstår på underliggande takkonstruktion.

Lokala rinnmärken på underlagstak
