# Besiktningsprotokoll

KANINEN 6

LINNÉGATAN 5

FSBS-1719-25796795

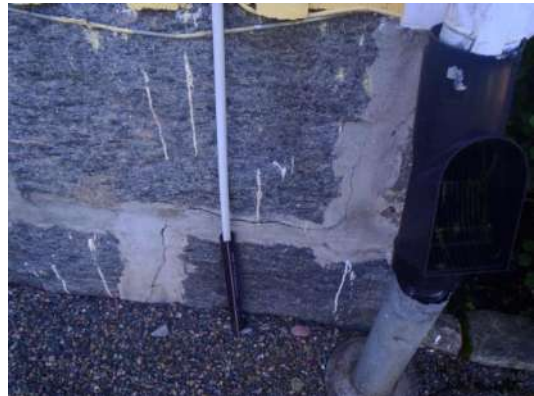
#### Sockel

Mindre sprickor finns i fogbruket på sockel.

Bedöms inte ha lett till några bakomvarande skador.

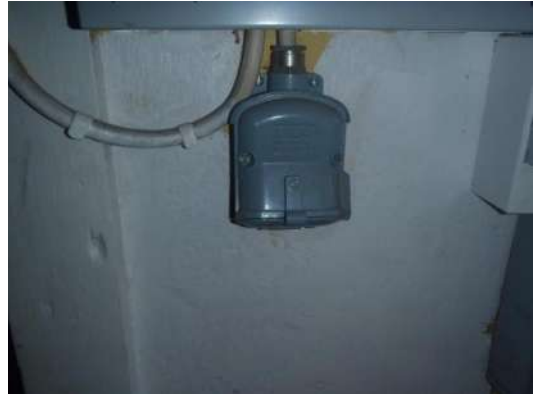
## Källarplan / Allmänt

3-fasuttag i metall finns

Dessa uttag tillverkas inte längre då detta anses som en stor risk för personskada, kontakt bör tas med behörig elektriker för kontroll och eventuellt utbyte.
