# Besiktningsprotokoll

Anticimex Försäkringsbesiktning i samarbete med Fastighetsbyrån

SKYRSTA 9:1

FSBS-5919-26017172

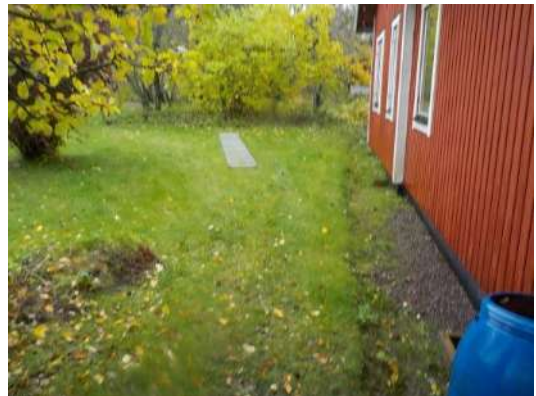
##### Markförhållanden

Marken lutar mot huset.

Den utvändiga marklutningen mot huset innebär risk för ökad fuktbelastning mot grunden vilket kan resultera i fuktskador i huset.

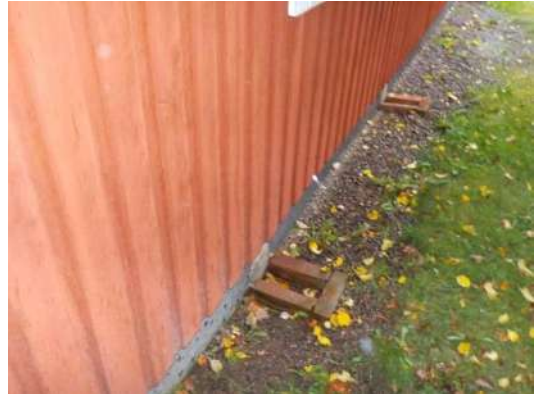
### Fasad

Fasadpanelen är i behov av målning/underhåll.

Fasadpanel och träkonstruktioner där målningsbehov finns riskerar pga. sämre vattenavvisande förmåga att få fuktskador. Detta kan leda till rötskador i panelen.

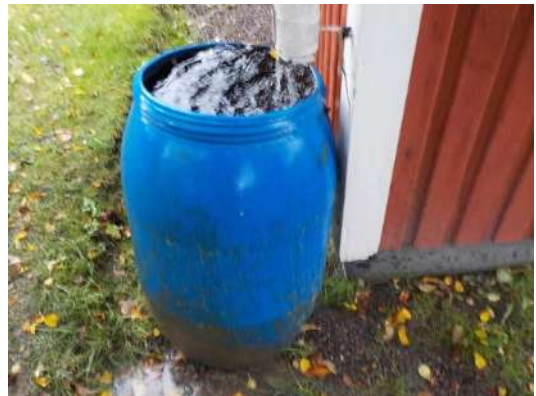
### Hängrännor/Stuprör

Hängrännor är fulla med skräp.

Eftersom hängrännor är fulla med skräp finns risk för fuktskador på fasad och sockel då vatten kan svämma över.

Stuprör är ej anslutet till markledning.

Stuprör som ej är anslutet till markledning kan medföra en ökad fuktbelastning på grundmur/sockel med fuktrelaterade skador som möjlig följd.

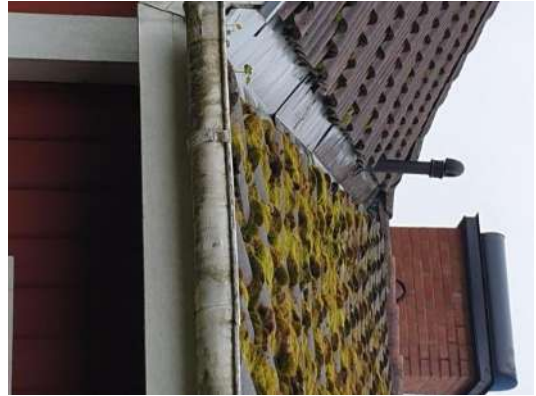
### Tak

Yttertaket är äldre.

Takpannor och underlagspapp har enligt vår bedömning en begränsad livslängd. Eftersom husets taktäckning är äldre har det ett minskat motstånd mot vatteninträngning. Detta i sin tur kan leda till fuktskador på träläkt och vidare ner i takkonstruktionen.

Mosspåväxt finns på takpannor.

Mosspåväxt på taket kan leda till att taktäckningen har ett minskat motstånd mot vatteninträngning. Detta i sin tur kan leda till fuktskador på träläkt och takkonstruktionen vilket kan resultera i mikrobiella skador.

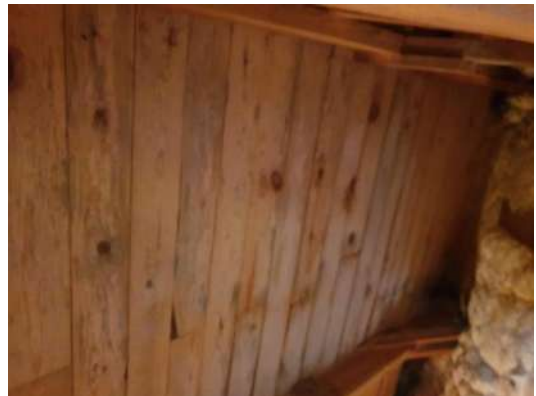
### Vind

Vid kontroll av konstruktionen på vinden uppmättes fuktvärden under kritisk fuktnivå för mikrobiell tillväxt, dock noterades mikrobiell påväxt.

Risk för mikrobiell tillväxt föreligger om den relativa fuktigheten (RF) i den omgivande luften är över 75 % vilket i furuvirke motsvarar en fuktkvot (FK) på 17 %. Fuktkvoten i underlagstak/takbjälkar uppmättes till 9,7 %. Den upptäckta mikrobiella påväxten på underlagstaket indikerar att vinden tillförs fukt inifrån bostaden. För att komma tillrätta med detta måste fukttillförseln inifrån bostaden minskas. Detta kan göras genom att ventilationen i bostaden förbättras samt att eventuella otätheter i vindsbjälklaget (tak/väggvinklar, taklucka mm.) tätas. Se även bifogat faktablad "Uppvärmrt vindsutrymme". Observera att någon besiktning av bostadens ventilationssystem inte har ingått i uppdraget.

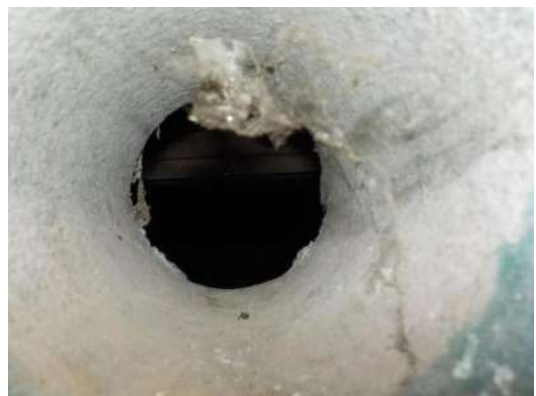
### Torpargrund

Krypgrunden har ej besiktigats då lucka till utrymmet saknas.

Uteluftsventilerade krypgrunder med bjälklag av organiskt material har ofta fuktskador. Befintlig krypgrund har inte kunnat besiktigas eftersom ingen inspektionslucka finns till grunden. För att kunna konstatera om befintlig krypgrund har fuktskador rekommenderas att en lucka tas upp så att grunden blir besiktningsbar.

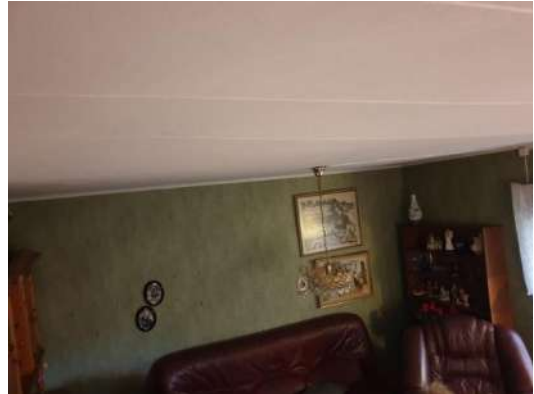
## Hela huset / Allmänt

Lokalt lutar golv, väggar och tak och tapetsprickor finns över skivskarvar.

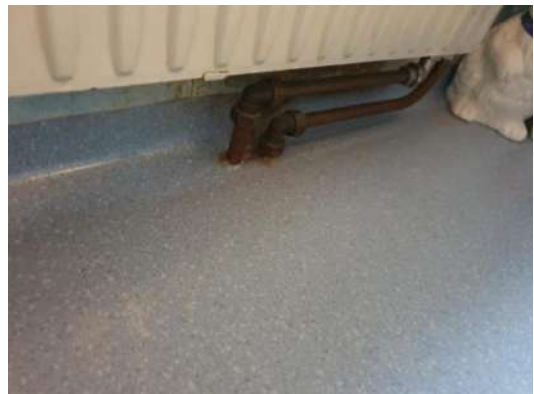
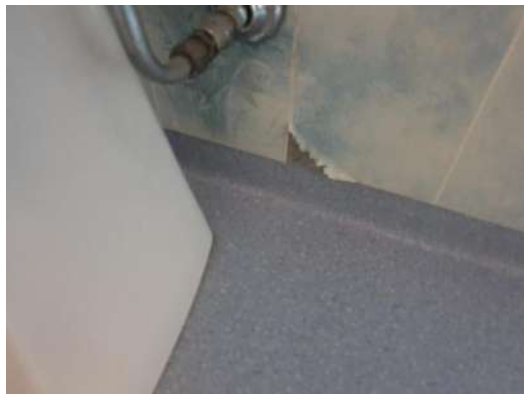
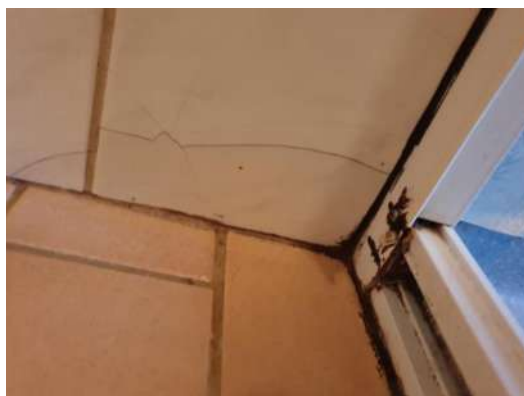
## Entréplan / Dusch/Wc

- Våtrum har äldre yt- och tätskikt.
- Rör genomföring finns i golv.
- Kakel har sprickor.
- Väggbeklädnad är otät.

Utrymmet är äldre och har passerat tiden för sin tekniska livslängd. Renovering av utrymmet rekommenderas. Kontakta en behörig våtrumsentreprenör för en renovering. I samband med renoveringen bör omkringliggande konstruktioner kontrolleras för att upptäcka eventuella följdskador.

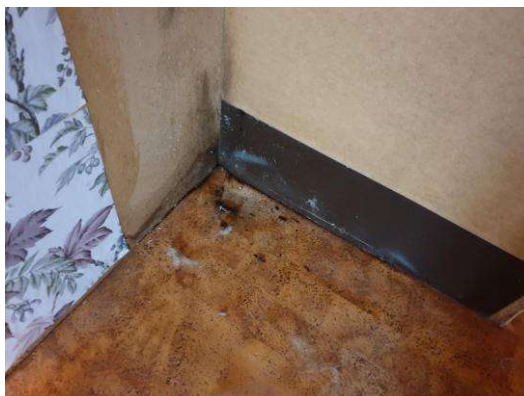
#### Entréplan / Kök

Fuktskada finns i golv.

För att konstatera orsaken till och omfattningen av den fuktskada som upptäckts i golvet rekommenderas att en fördjupad undersökning utförs.

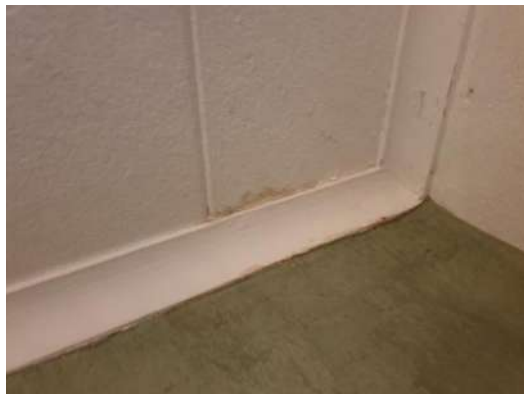
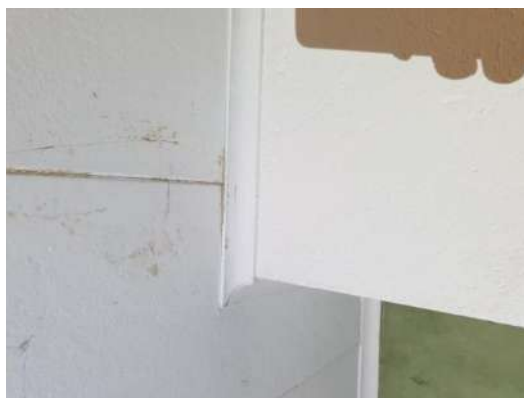
### Entréplan / Vardagsrum

Fuktfläckar finns i tak.

Vid fuktindikering som utfördes noterades inga förhöjda fuktindikationer.
