# Besiktningsprotokoll

ÖSTRA BERG 1:4

SUNDÖREGATAN 30

FSBS-5319-26016769

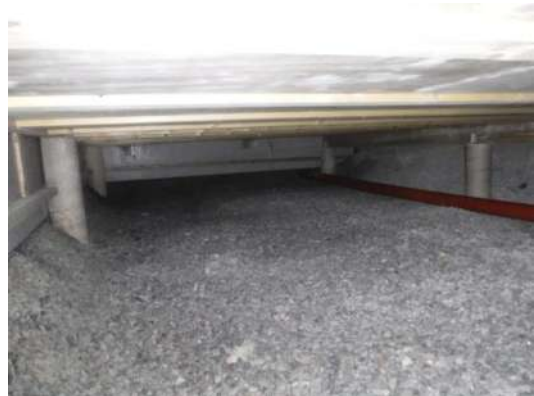
#### Plintgrund / Tillbyggnad

- Vid kontroll av konstruktionen via tilluftsventiler till plintgrunden uppmättes fuktvärden under kritisk fuktnivå för mikrobiell tillväxt och normal lukt upplevdes.
- Fuktkvoten uppmättes till 12-13 % längs anslutande golvbjälklag. Risk för mikrobiell tillväxt föreligger om fuktkvoten överstiger 17%.
- Golvbjälklaget ovan den uteluftsventilerade plintgrunden riskerar på grund av naturlig fuktpåverkan att drabbas av fuktskador. Detta i sin tur kan leda till mikrobiella skador (angrepp av mikroorganismer, rötsvampar etc.) som kan resultera i att mikrobiell lukt sprids till boendemiljön.

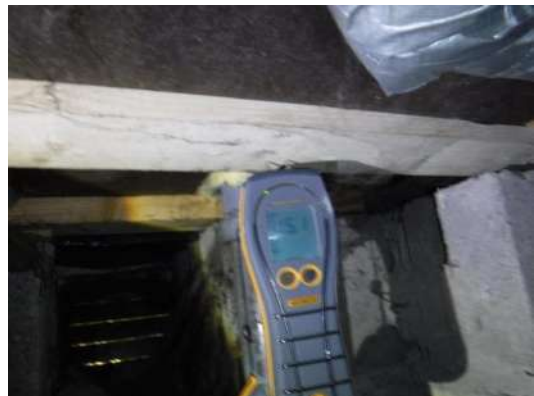
#### Krypgrund / Lägre "grov källare"

- Kontroll av konstruktionen utfördes okulärt via befintliga öppningar längs syll och golvbjälklaget i krypgrund uppmättes fuktvärden under kritisk fuktnivå för mikrobiell tillväxt och normal lukt upplevdes.
- Fuktkvoten uppmättes genom stickprovsmätning längs golvbjälklag/syll mellan 15-16%. Risk för mikrobiell tillväxt föreligger om fuktkvoten överstiger 17%.
- Golvbjälklaget ovan den uteluftsventilerade krypgrunden riskerar på grund av naturlig fuktpåverkan att drabbas av fuktskador. Detta i sin tur kan leda till mikrobiella skador (angrepp av mikroorganismer, rötsvampar etc.) som kan resultera i att mikrobiell lukt sprids till boendemiljön.

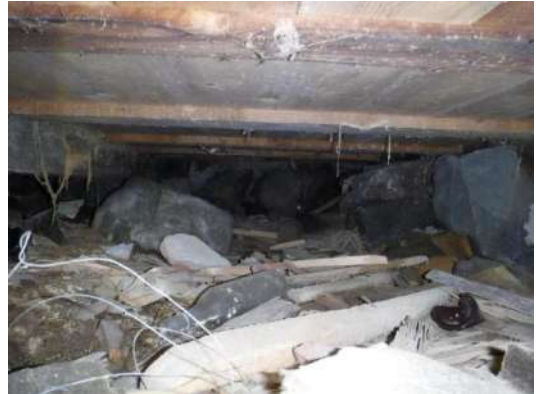
### Torpargrund

- Kontroll av konstruktion utfördes genom okulär kontroll av och fuktmätning i bjälklag/blindbotten. Där uppmättes varierande fuktvärden både under/över kritisk fuktnivå för mikrobiell tillväxt.

- Rikligt med organiskt material (byggspill m.m.) förekommer på den uppfuktade markytan.

- Fuktinträngningar förekommer från grundmurar/markyta som föranlett till mikrobiell påväxt.

- Fuktkvoten uppmättes till 16-18% längs golvbjälklag/blindbotten. Ris för mikrobiell tillväxt föreligger om fuktkvoten överstiger 17%.

- De uppmätta fuktvärden och övriga brister indikerar att grunden är så fuktig att mikroorganismer utvecklas. För att undvika detta så måste grundens klimat bli torrare. Se även bifogat faktablad "Uteluftsventilerade kryppgrunder".

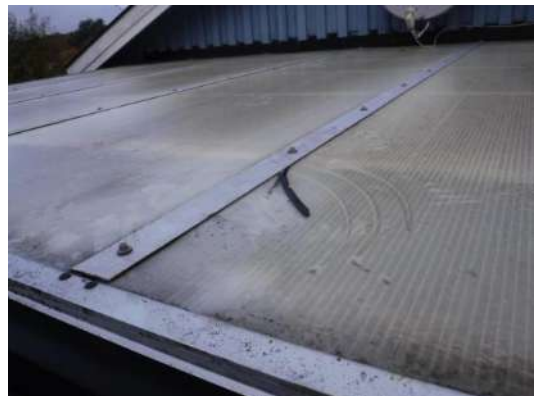
### Altan / Inglasat uterum

- Längs taktäckning (kanalplast) noterades mindre otätheter längs skarvar, där gummiavtätning har lossnat ifrån sitt säte (begynnande åldersslitage).

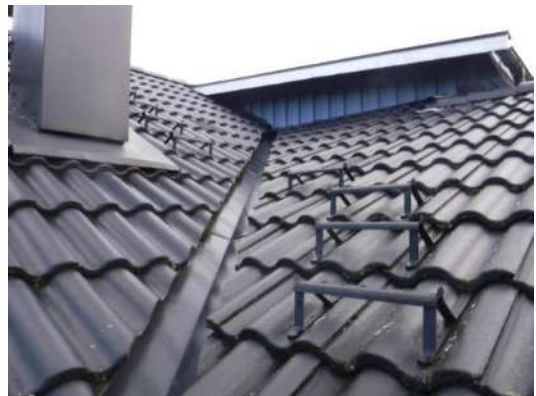
### Tak

- Av säkerhetsskäl har yttertaket kontrollerats ifrån mark med hjälp av digital kamera och från befinligt sotarstege, där de närmaste pannorna lyftes och underliggande tätskikt/läkt kontrollerades.

- Inget att notera vid denna besiktning.

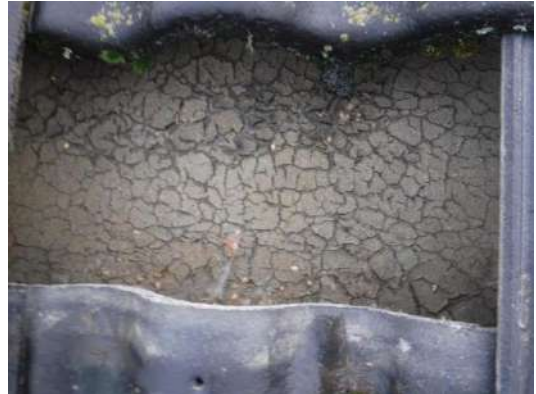
### Garage

- Papp/tätskikt under takpannor/sadeltak är äldre.

- Tätskikt/papphar enligt vår bedömning en genomsnittlig teknisk livslängd på ca 40 år. Eftersom yttertakens tätskikt är äldre har det ett minskat motstånd mot vattengenomträngning. Detta i sin tur kan leda till att takkonstruktionen drabbas av fuktskador som i sin tur kan leda till mikrobiella skador.

- På vinden ovan garage uppmättes fuktvärden under kritisk fuktnivå för mikrobiell tillväxt och normal lukt upplevdes.

- Fuktkvoten i underlagstak/takbjälkar uppmättes till 11%.

- Invändigt finns sprickor med putssläpp längs betongplattans fangjutning. Bedöms uppkommit ifrån kombination av naturlig fuktpåverkan och fordon ställda i utrymmet (vintertid).

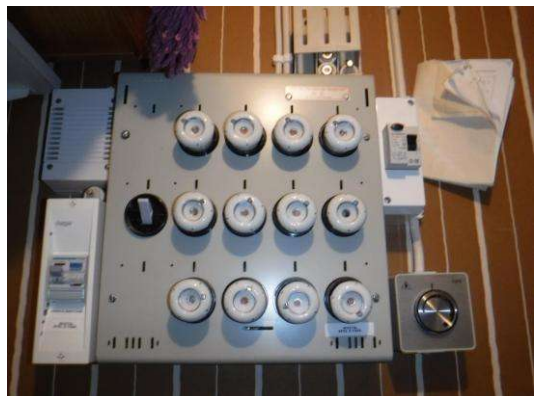
### Hela huset / Allmänt

- Jordfelsbrytare finns inte installerad till de äldre delarna av elanläggningen.

- Huset är tillbyggt/renoverat efter 2004 och jordfelsbrytare finns installerad till de nyare delarna av elanläggningen. I de äldre delarna finns inget krav på jordfelsbrytare. Jordfelsbrytaren minskar dock risken för personskador och brand orsakad av elanläggningen.

- Garage med förråd har ej jordfelsbrytare installerad.

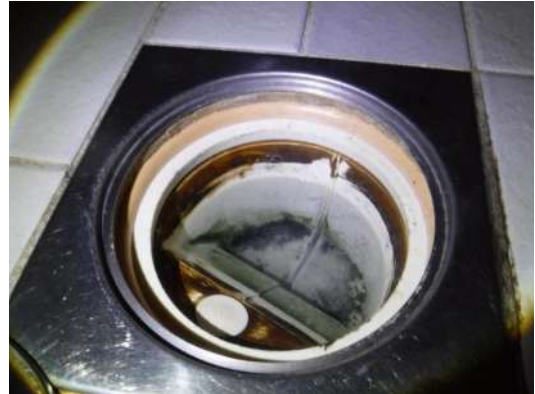
### Entréplan / Dusch/Wc

- Duschzonen i utrymmet har äldre yt/tätskikt och utförande.
- Då funktionen, som innebär att ytskiktet/tätskiktet skall vara vattentätt, kan vara nedsatt finns risk att vatten tränger igenom ytskiktet/tätskiktet med vattenskador i omkringliggande konstruktioner som följd.
- Fuktindkering utan anmärkning mot kakel och klinkers.
