# Besiktningsprotokoll

Anticimex Försäkringsbesiktning i samarbete med Fastighetsbyrån

STUBBEN 10

HISINGSÄNGEN 19

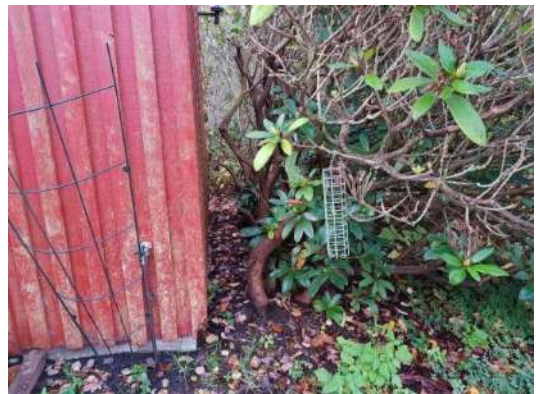
Växter finns i anslutning till grundmur.

Med rabatter och växter nära grundmuren riskerar man att få fukt kvarstående i väggarna med risk för invändiga fuktskador samtidigt som rötter kan skada grundmuren och sätta dräneringsledningen ur funktion.

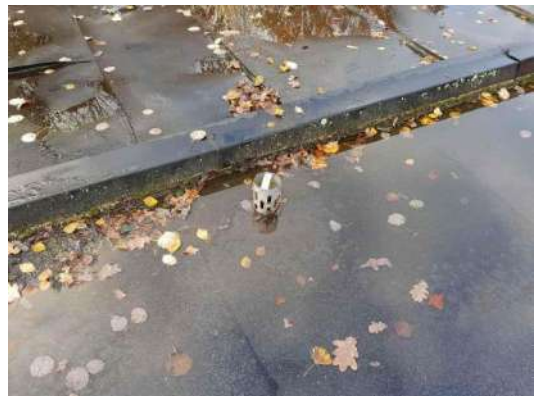
Hängrännor är fulla med skräp.

Eftersom hängrännor är fulla med skräp finns risk för fuktskador på fasad och sockel då vatten kan svämma över.

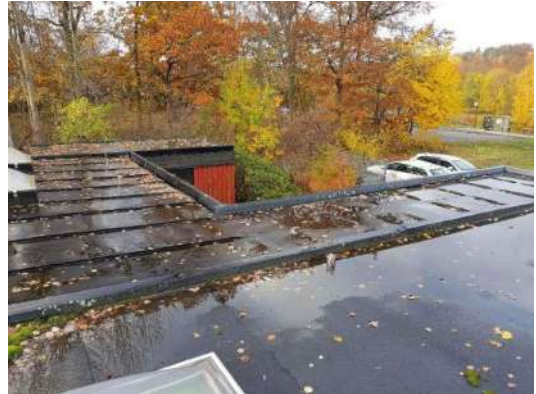
Plåttak och papptak med fel lutning.

Taklutningen är bristfällig mot hängrännor och takbrunnar. Risk finns för läckage med fuktskador som följd.

Gäller alla låglutande tak inkl garage och uterum.

Fuktskador finns i innertak.

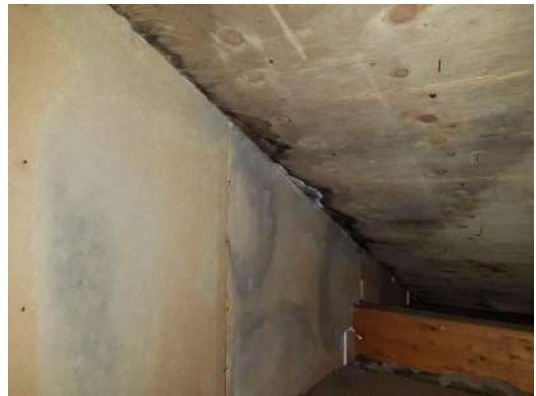
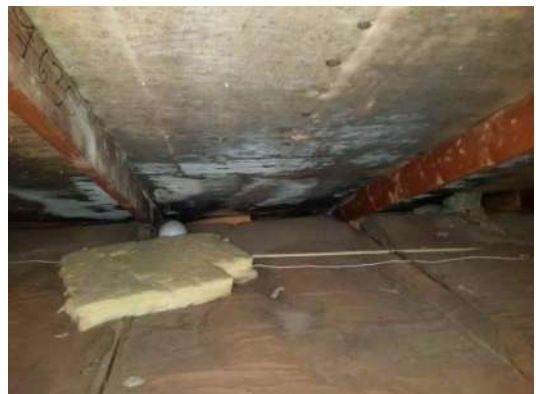
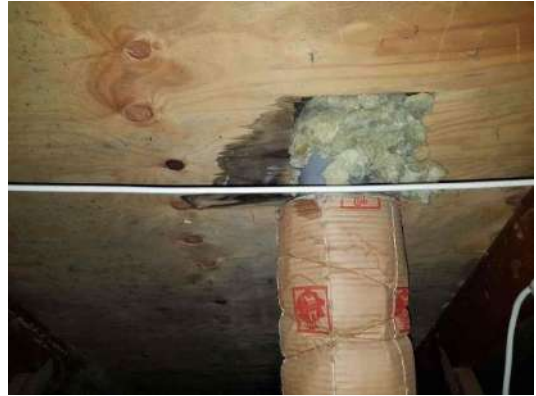
Tak med betongpannor har brister.

Mosspåväxt, sprukna pannor, brister vid rörgenomföringar finns, samt ingen nocktätning. Detta kan leda till att taktäckningen har ett minskat motstånd mot vatteninträngning. Detta i sin tur kan leda till fuktskador på träläkt och takkonstruktionen.

Vid kontroll av konstruktionen på vinden uppmättes fuktvärden över kritisk fuktnivå för mikrobiell tillväxt.

Vid kontroll av konstruktionen på vinden noterades det även en mikrobiell påväxt som beror på brister i ventilation i bostaden.

Den här mikrobiella påväxten på underlagstaket indikerar att vinden tillförs fukt inifrån bostaden. För att komma tillrätta med detta måste fukttillförseln inifrån bostaden minskas. Detta kan göras genom att ventilationen i bostaden förbättras samt att eventuella otätheter i vindsbjälklaget (tak/väggvinklar, taklucka mm.) tätas

En fördjupad undersökning rekommenderas av hela vinden/tak för att konstatera orsak till och omfattning av uppmätta fuktvärden. Gäller flera fläckar på vinden. Fuktkoten var i fläckar mellan 19-40% där riskvärdet är över 17%.

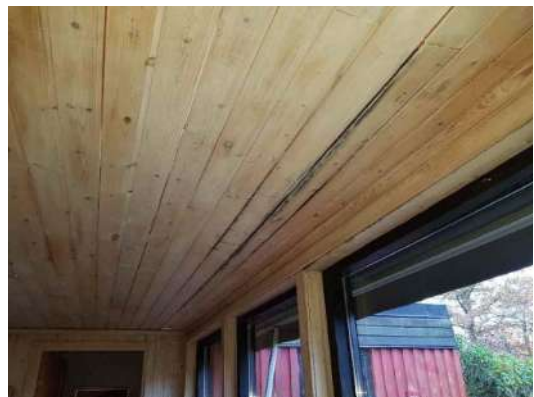
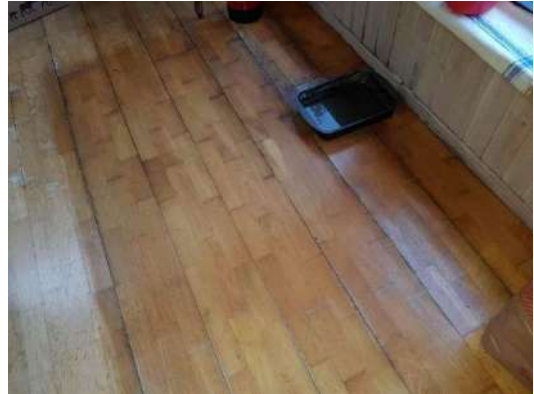
Fuktläckar finns i tak, på golv och vägg.

Med förhöjda fuktvärden. För att kontrollera orsaken till och omfattningen av fuktskadorna samt följdskador rekommenderas att en fördjupad undersökning utförs.
