**Fastighetsuppgifter**

Fastighetsbeteckning  
Mo 6:22  
Adress  
Mo 100  
816 94 Ockelbo  
Ockelbo

Internt uppdragsnummer	x19347
Besiktningsdatum	2019-11-01
Besiktningss företag	OBM Fuktteknik Gävleborg AB
Besiktningss förrättare	Stefan Östling
Närvarande	Säljare
Giltig till och med	2020-11-01

## Byggnadsinformation

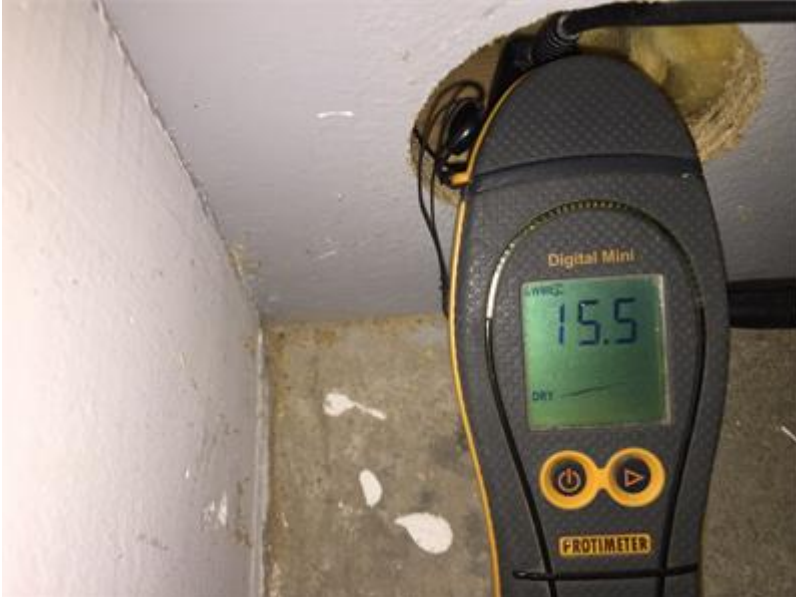
### Konstruktion

Byggnadsdel	Källarvägg
Konstruktionsdel	Utreglad vägg
Konstruktionsuppbyggnad	Grundmur, reglar, isolering samt insida spånskiva.

I väggen togs ett hål, där mättes fuktkvoten (FK) i trä till 15,5%. Det kritiska gränsvärdet för mikrobiell tillväxt brukar anges till ca 17% fuktkvot (FK). Notera att stickprovsmässig undersökning är utförd.

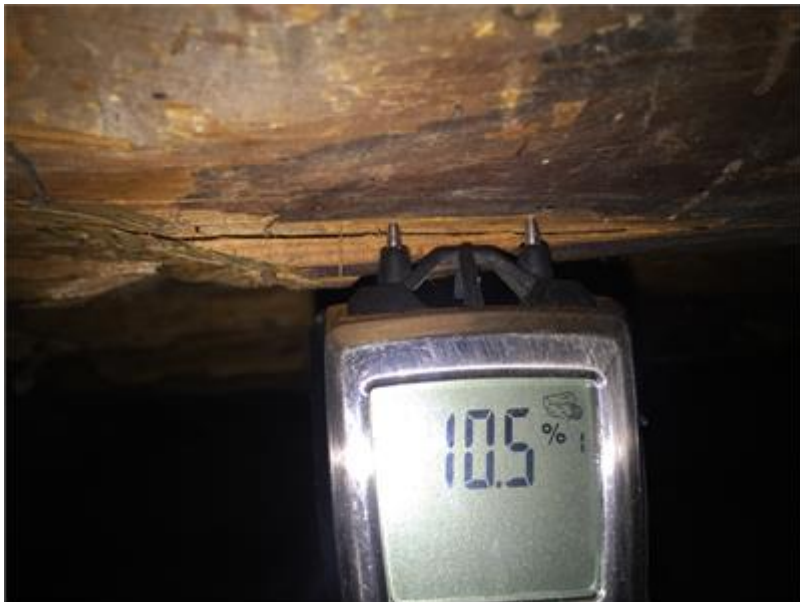
### Konstruktion

Byggnadsdel	Vind
Konstruktionsdel	Yttertaketets insida
Konstruktionsuppbyggnad	Takbakar, spåner, (ev skivor) samt läkt och takpannor.

Fuktkvoten uppmättes i trä yttertaketets insida till 10,5 % fuktkvot, kritiska gränsvärden se bilaga för konstruktions kontroll. Dessa värden kommer sannolikt att ändras med årstiden.
