# Besiktningsprotokoll

Anticimex Försäkringsbesiktning av småhus

| Fastighetsadress:<br>Kolonigatan 6 | |

| Besiktningsdatum:<br>2019-11-06 | Protokollnummer:<br>65080980 |

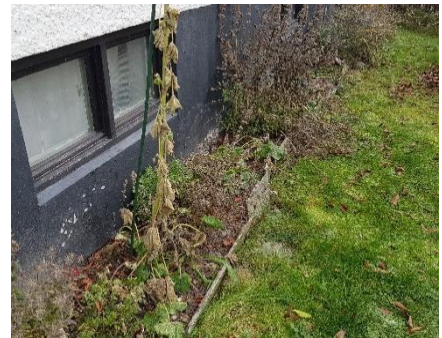
Brister noterades på sockeln, sprickor förekommer.

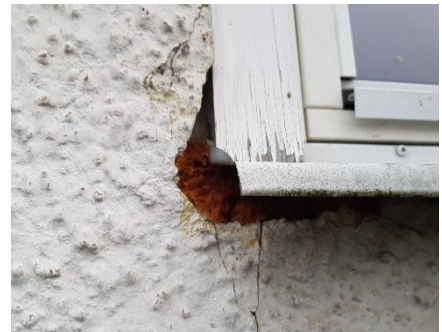
Den putsade fasaden har otätheter och sprickor förekommer.

Otätheterna medför en ökad risk för att fukt tränger in i fasadbeklädnaden vilket i sin tur kan orsaka bakomliggande skador.

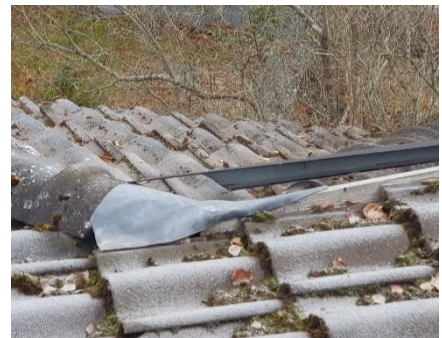
Yttertaken är äldre. Brister finns på blanock, tillbygge samt plåtarbeten mot fasad. Fogsläpp/brister förekommer på skorsstenen. Taket är ej fackmannamässigt utfört. Kontakta fackman för en vidare bedömning samt ev åtgärd.

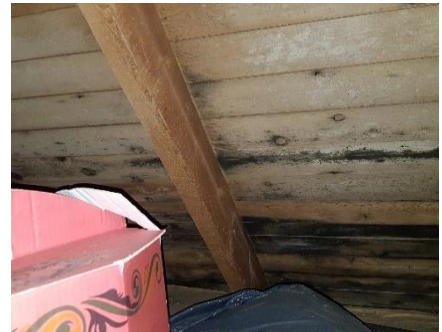
Mikrobiell påväxt finns på underlagstaket.

Den upptäckta mikrobiella påväxten på underlagstaket kan vara ett tecken på att vinden tillförs fukt inifrån bostaden. Observera att besiktning av bostadens ventilationssystem inte har ingått i uppdraget.

Fuktkvoter uppmättes i takstolar till mellan 14-16 %. Gränsvärde för mikrobiell tillväxt är 17%. Observera att fuktigheten på vindar varierar kraftigt under året. Fuktigast är det vintertid.

För att komma tillrätta med detta måste fukttillförseln inifrån bostaden minskas. Det kan göras genom att ventilationen i bostaden förbättras samt att eventuella otätheter i vindsbjälklaget (tak-/väggvinklar, taklucka med mera) tätas. Läs Anticimex faktablad om oppvärmda vindsutrymmen för tips och råd.

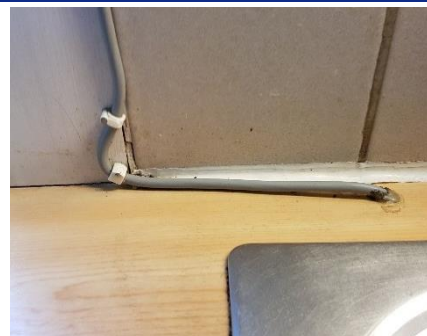
Elkabel till diskamskin är klamrad dock ej fackmannamässigt utfört.
