Fastighetsuppgifter

Fastighetsbeteckning
Ölmstorp 1:18
Adress
Ölmstorpsvägen 9
648 30 Hälleforsnäs
Flen

Besiktningssuppgifter

Internt uppdragsnummer	20217-067
Besiktningsdatum	2019-11-11
Besiktningföretag	FST Husbesiktningar AB
Besiktningförrättare	Petter Andersson
Närvarande	Ingen närvarande
Giltig till och med	2020-11-11

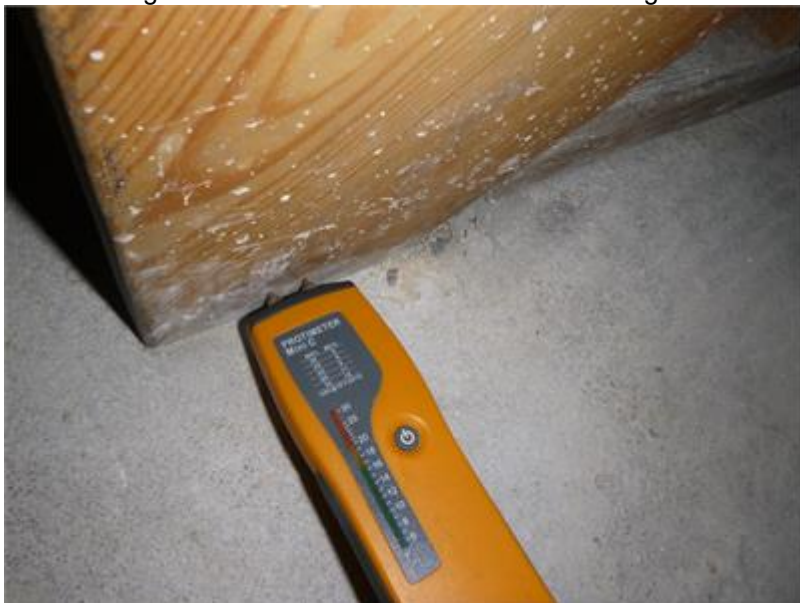
Byggnadsdel	Källare
Konstruktionsdel	Vangstycke källartrappa
Konstruktionsuppbyggnad	Trä mot betong

Fuktkvotsmätning är genomförd i vangstycke i källartrappa.

FK på ca: 15% kunde uppmätas.

Det kritiska gränsvärdet för mikrobiell tillväxt brukar anges till ca 15-17% fuktkvot (FK).

Inga förhöjda fuktvärden noterades.
