**Fastighetsuppgifter**

Fastighetsbeteckning  
Skorpionen 20  
Adress  
Annebergsgatan 22  
667 31 Forshaga  
Forshaga

| Internt uppdragsnummer | SP19416 |
| Besiktningsdatum | 2019-11-20 |

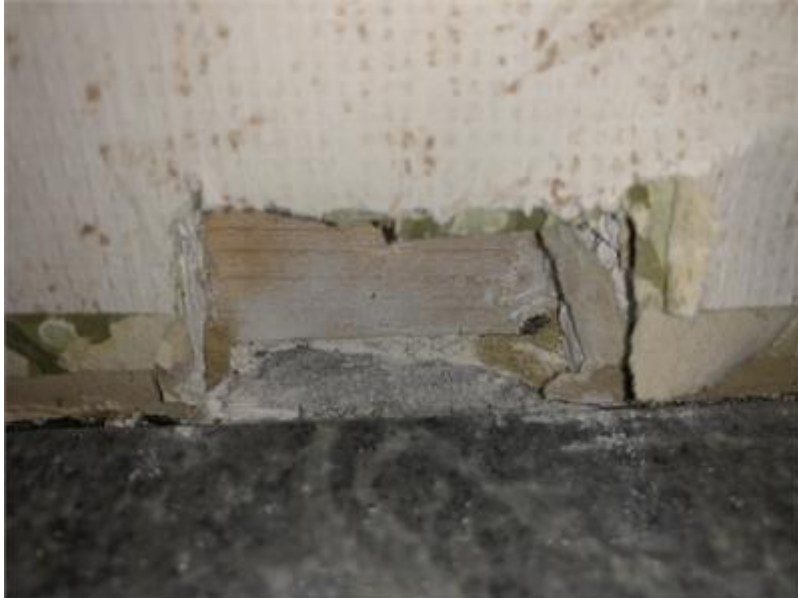
## Ytterväggsyll i Hall

Fuktkvoten i träsyll uppmättes till 12 % FK.

Det kritiska gränsvärdet för mikrobiell tillväxt brukar anges till ca 15-17% fuktkvot (FK).

Notera att stickprovsmässig undersökning är utförd och för att säkert fastställa konstruktionens kondition och fuktstatus måste en mer omfattande undersökning utföras
