## SÄVSJÖ, BLÅKLOCKAN 2

Gunnes väg 7

Överlåtelsebesiktning för Säljare

2019-11-28

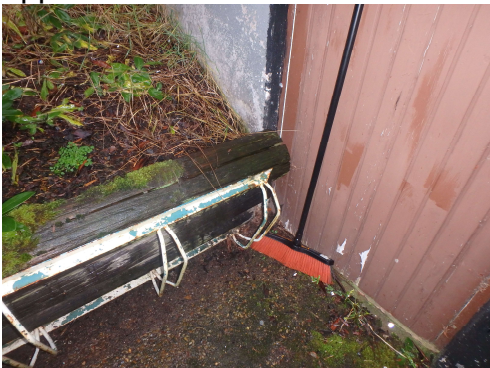
| <b>Markförhållanden</b> | <p>Stödmuren har förskjutits så att källardörren inte går att öppna.</p> |

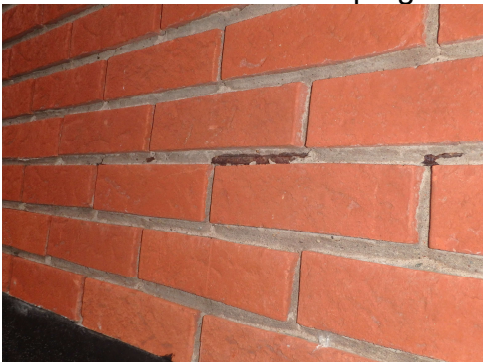
| <b>Fasad</b> | <p>Frostskador i skalmuren på gavel.</p> <p>Lösa fasadstenar över dörr och fönster.<br/>Väderbiten fasadpanel på gavel.</p> |

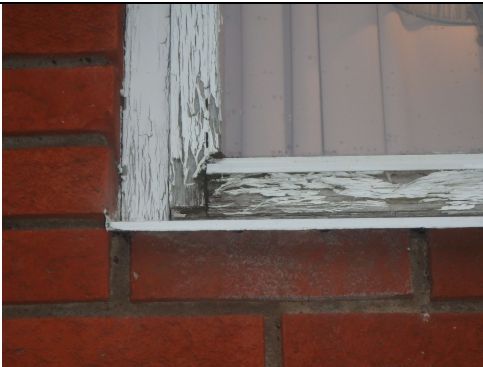
| <b>Fönster/dörrar</b> | <p>Fönster i behov av renovering.<br/>Fuktskadat fönster i gavel.</p> |

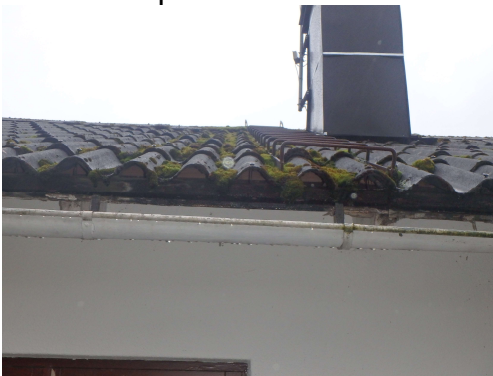
| <b>Yttertak</b> | <p>Äldre eternitplattor med otäts infästningar.<br/>Rötskador på råsponten vid gavelöverhäng.<br/>Spröd och sprucken underlagspapp.<br/>Rötskador på takfotens läkt.</p> |

1. Yttertaket har sannolikt uppnått sin tekniska livslängd. Läckage i yttertaket kan orsaka fuktskador på underliggande konstruktion.

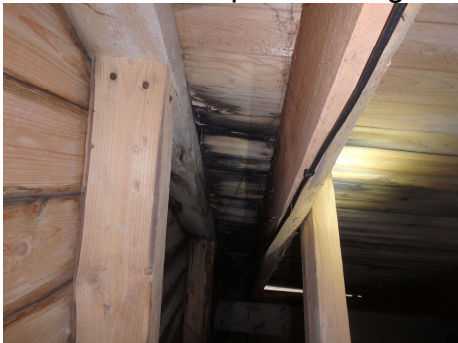
| <b><u>Vindsutrymme</u></b> | <p>Viss mikrobiellpåväxt på råsponten.<br/>Fuktskador i råsponten vid gavel.</p> |
