# Besiktningsprotokoll

Anticimex Försäkringsbesiktning i samarbete med Fastighetsbyrån

| Fastighetsadress:<br>Stjärnvägen 33 | |

| Besiktningsdatum:<br>2019-12-04 | Protokollnummer:<br>65143647 |

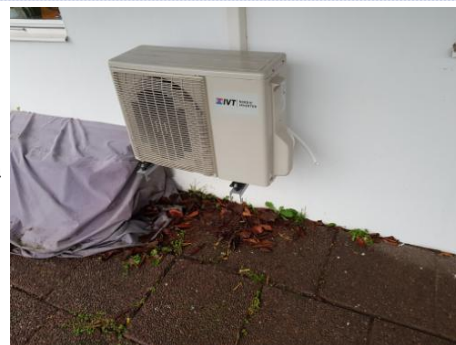
Kondensvatten från luftvärmepumparnas utedelar leds inte bort från husgrunden.

Växtlighet förekommer intill husliv.

Detta medför ökad risk för att vatten tränger in i anslutande konstruktioner, vilket i sin tur kan leda till fuktrelaterade skador. Observera att besiktning av byggnadens värmesystem inte har ingått i uppdraget.

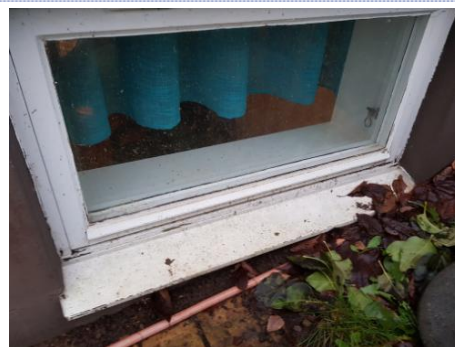
Målning- och underhållsbehov föreligger för äldre typ av fönster. Mindre otätheter noterades runt källarfönster. Källarfönster med placering nära mark i sluttning är extra utsatta.

På grund av sämre vattenavvisande förmåga riskerar fönster att få fuktskador.

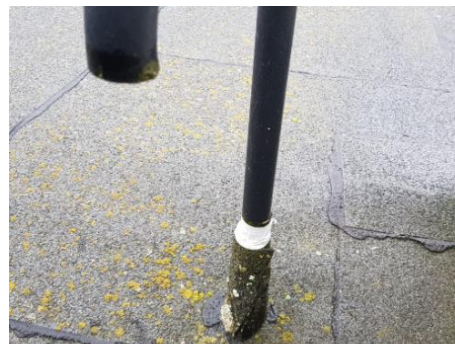
Takpapp runt skvalrör är tätad med tejp.

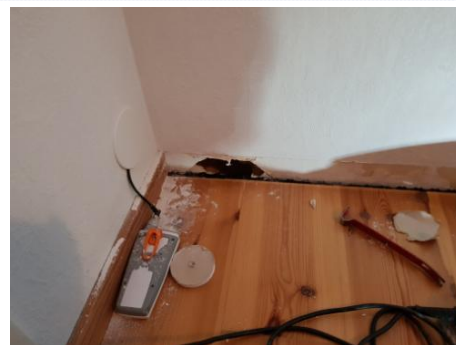
Vid kontroll av konstruktion uppmättes fuktvärden över kritisk nivå för mikrobiell tillväxt och mikrobiell lukt upplevdes.

2st provhål gjordes i Gillestugan för att kontrollera påreglade och "motfyllda" källarväggar. En konstruktion bestående av betonghålstén, luftspalt, plast, träreglar och isolering, plast, ytskikt noterades och fuktkvoten uppmättes i väggssyll till 18% vilket är strax över kritiskt gränsvärde (17%).

På källarplan/suterrängplan förekommer även plastmattor under laminatgolv, alternativt platonmatta och golvspånskivor under trägolv. Mellan Hobbyrum och Badrum är en del av väggen bestående av träreglar och skivmaterial.

Dessa konstruktioner får ofta skador på grund av naturlig fuktvandring.

Vi rekommenderar en fördjupad undersökning för att bedöma orsak och omfattning. Det är viktigt att tänka på att denna rekommendation om fördjupad undersökning gäller hela Källarplan/Suterrängplan.

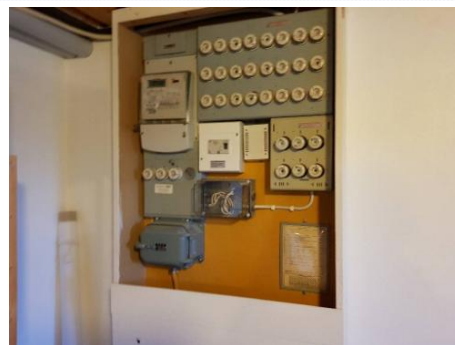
El-centralen har jordfelsbrytare och gruppförteckning finns anslagen vid centralen.
