**Fastighetsuppgifter**

Fastighetsbeteckning  
Växjö Snöflingan 9  
Adress  
Lillegårdsvägen 1  
352 58 Växjö

**Besiktningsuppgifter**

| Internt uppdragsnummer | G13271 |

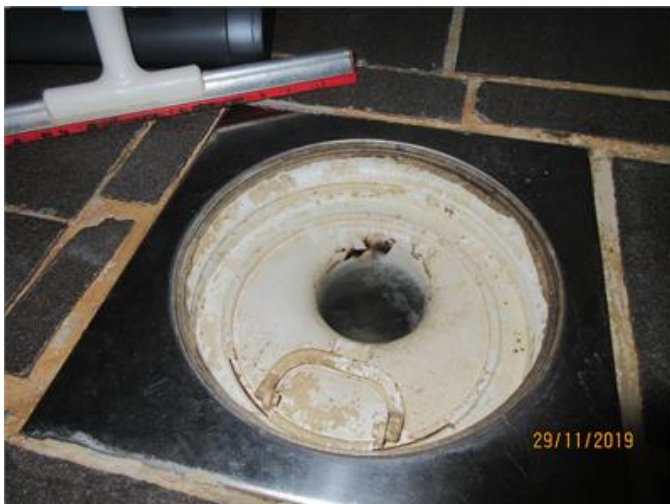
| Besiktningsresultat | | | | | |
|---|---|---|---|---|---|
| | | X | | | Tätskiktsanslutning i golvbrunn ej synlig. |

Tätskiktsanslutning i golvbrunn ej synlig.

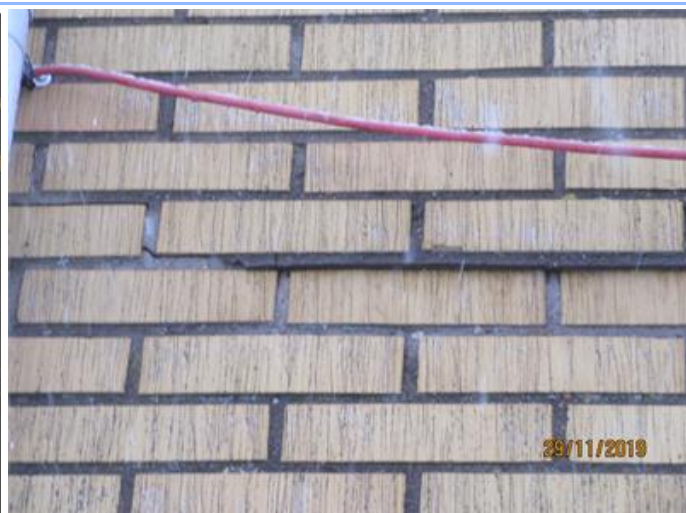
| Besiktningsresultat | | | | | |
|---|---|---|---|---|---|
| Fasad | | X | | | Sprickor och släppande fogar på tegelfasad. |

Sprickor och släppande fogar på tegelfasad.

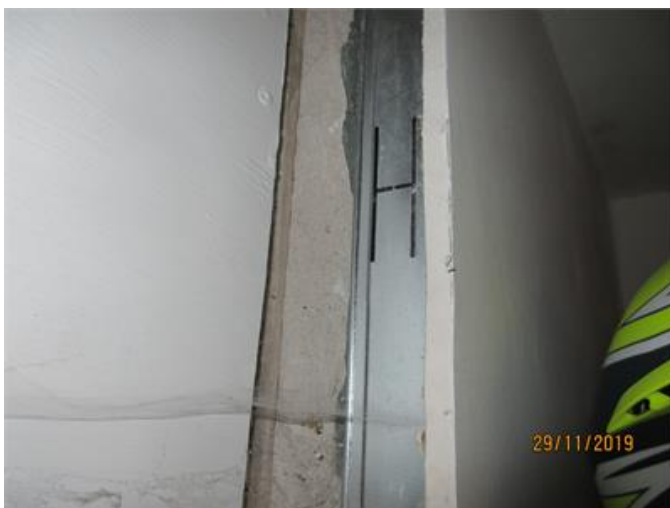
| Besiktningsresultat | | | | | |
|---|---|---|---|---|---|
| | | X | | | Utreklade väggar förekommer mot källarytterväggar. Dessa är uppförda med stålreglar mot ytterväggarna enligt ägaren. |

Utreglade väggar förekommer mot källarytterväggar. Dessa är uppförda med stålreglar mot ytterväggarna.

Om utregling förekommer på källarytterväggarnas insida kan fukt- och mikrobiella skador uppstå, främst i dess nederdel. Träreglar, syllar och väggskivor riskerar att utsättas för hög fuktighet med mikrobiella skador som följd.
