# Besiktningsprotokoll

Anticimex Försäkringsbesiktning i samarbete med Fastighetsbyrån

| Fastighetsadress:<br>Gullhönevägen 2 | |

| Besiktningsdatum:<br>2020-01-20 | Protokollnummer:<br>65218523 |

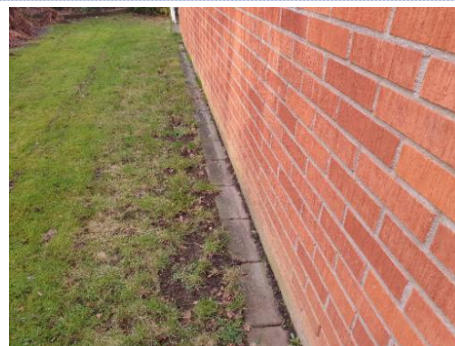
Marksten på södra gaveln lutar in mot grunden. Mindre vegetation invid huset.

Rekommenderar att marksten förses med lutning ut från grunden.

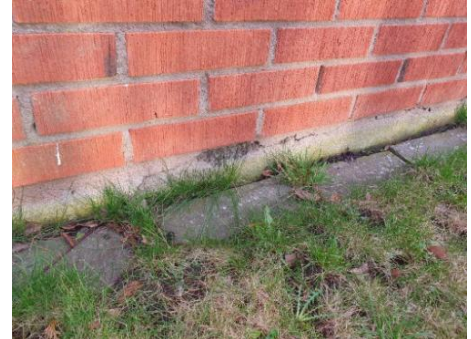
Sprickor finns i sockel.

Dessa bedöms inte ha lett till bakomliggande skador.

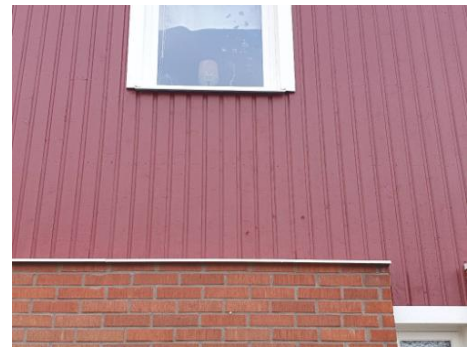
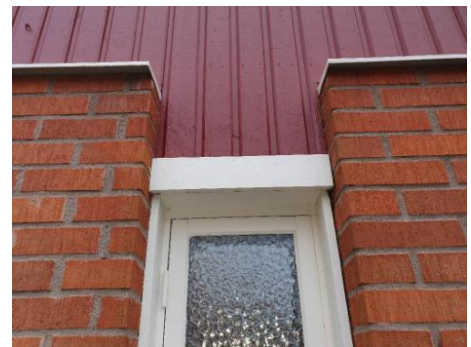
Fasadbeklädnaden på norra gavelspetsen har mindre rötskador.  
Överbleck finns inte över fönster och dörrar.

Mindre rötskador finns i fasadpanelen. Dessa bedöms dock inte ha lett till bakomliggande skador.

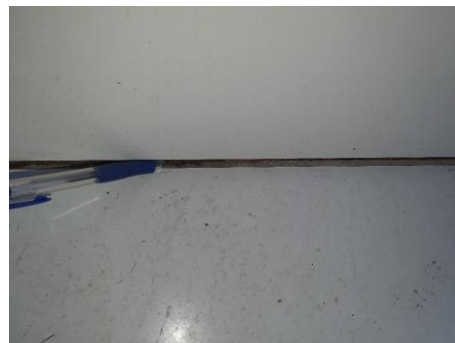
Entrédörrens tröskelbleck är otätt.

Befintligt utförande medför risk för fuktrelaterade skador i omkringliggande konstruktioner.

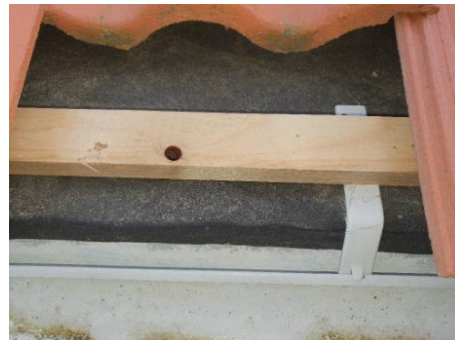
Takfotsplåt är inte monterad.

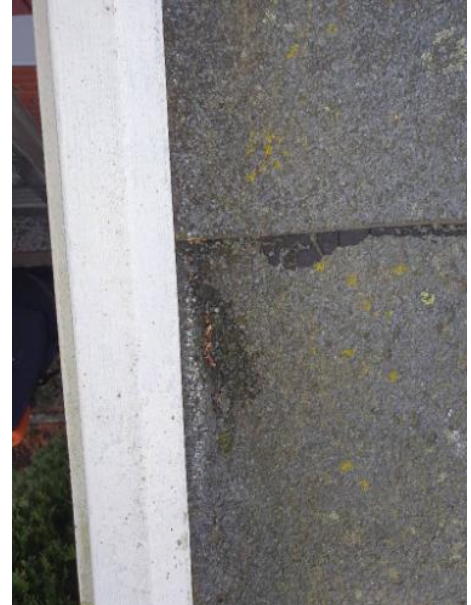
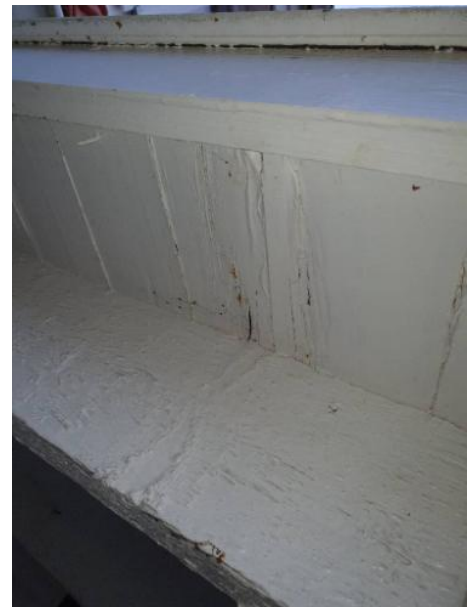
Hål i ålderstigen takpapp med rötskador i två brädor i underlagstak.

Rekommenderar att takläggare kontaktas för utbyte av takpapp samt två rötskadade brädor i underlagstak.

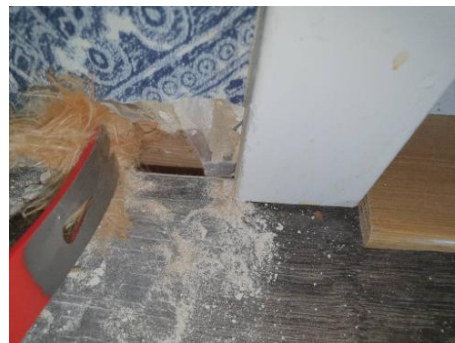
Vid kontroll av syllkonstruktion uppmättes fuktvärden under kritisk nivå för mikrobiell tillväxt och normal lukt upplevdes.

Grundläggningen består av en betongplatta på mark och syllsystem utan underliggande fuktspärre mot betongplattan. Fuktkvoten uppmättes till 10 %. Provhål utfördes vid altandörr i kök samt i hjärtvägg i entréhall.

Väggsyllar utan underliggande fuktspärre riskerar att drabbas av fuktskador på grund av naturlig fuktpåverkan. Fuktvandring kan ske från marken genom betongen till organiskt material genom så kallad kapillärsugning och diffusion, vilket kan leda till skador med lukt av mikrobiell karaktär. Eftersom ytterväggsyllarna är tryckimpregnerade kan även en kemisk lukt uppstå.

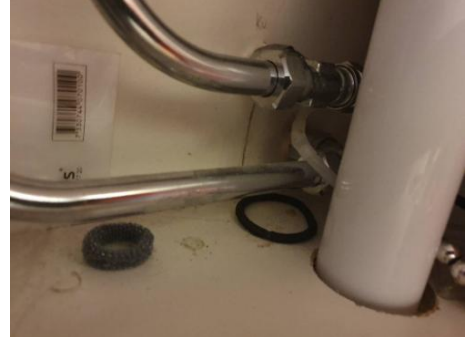
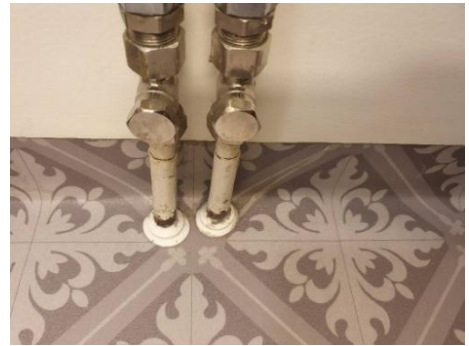
Otät genomföring av tappvattenrör i vägg, synligt i skåp under handfat.  
Rör genomföring i golv.  
Golvmattan är lös invid handfatets avlopp, orsakad av "spänning" i golvmatta då mattan kränkts över avloppsstos.

Noteringarna utgör avvikelser från branschreglerna.

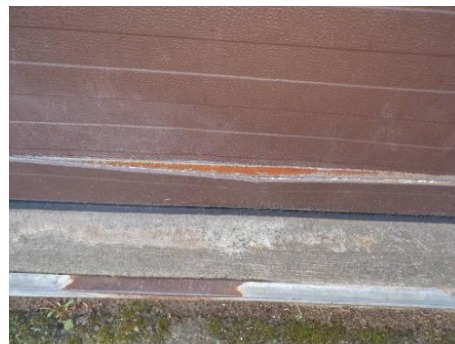
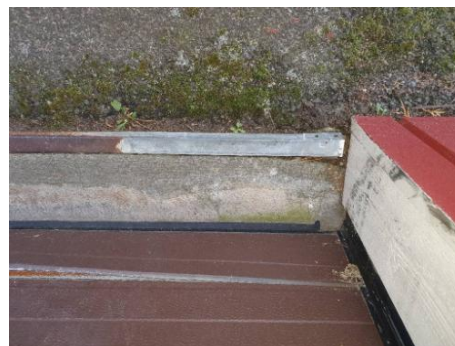
Mindre rötskada i vindskiva.

Sliten färg på förrådsdörr vilken kärvar och defekt aluminiumtäckning på port.

Löst kantskydd på betongplatta vid garageinfart.

Överbleck finns inte över sopskåp.

Bristfällig kittning på fönster och fönsterbleck är otäta mot fönsterfoder.

Fasadpanel nära mark.

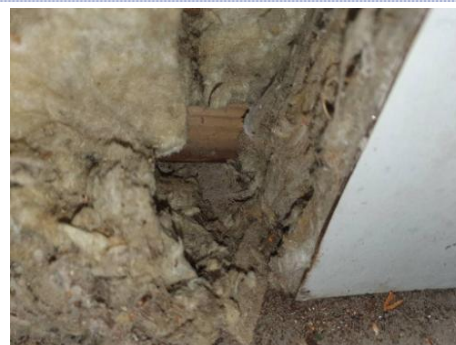
Vid kontroll av syllkonstruktion uppmättes fuktvärden över kritisk nivå för mikrobiell tillväxt och mikrobiell lukt upplevdes i förrådets golvkonstruktion.

Grundläggningen består av en betongplatta på mark med syllar monterade utan fuktspärr mot betongplattan och golvkonstruktion av trä i förråd är lagd mot betong. Dessa konstruktioner får ofta skador på grund av naturlig fuktvandring. Fuktkvoten uppmättes till 25 % i syllar. Gränsvärde för mikrobiell tillväxt föreligger vid fuktkvot över 17 %.

Jag rekommenderar en fördjupad undersökning för att bedöma orsak och omfattning. Det är viktigt att tänka på att denna rekommendation om fördjupad undersökning gäller hela garagebyggnaden.

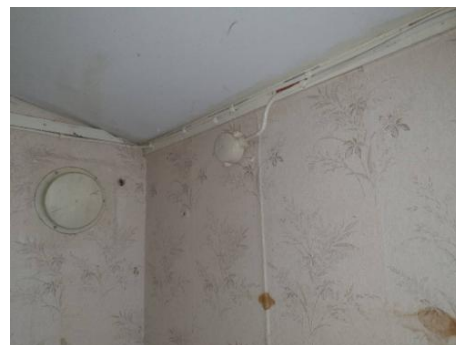
Lös eldosa.

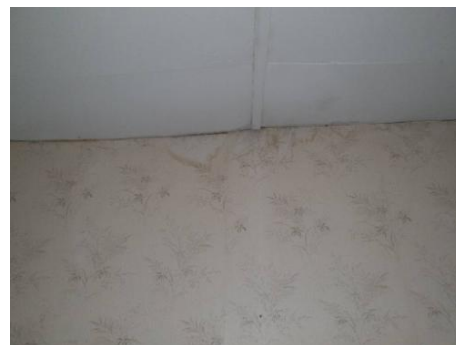
Fuktfläckar på vägg/tak

Fläckarna är från innan takrenovering men vid framtida renovering behöver omfattning av den gamla fuktskadan konstateras och fuktpåverkat material bytas ut mot nytt material.
