**Fastighetsuppgifter**

Fastighetsbeteckning  
Tallstammen 20  
Adress  
Kronovägen 50  
191 34 Sollentuna  
Sollentuna kommun

**Besiktningsuppgifter**

| Internt uppdragsnummer | C4630 |

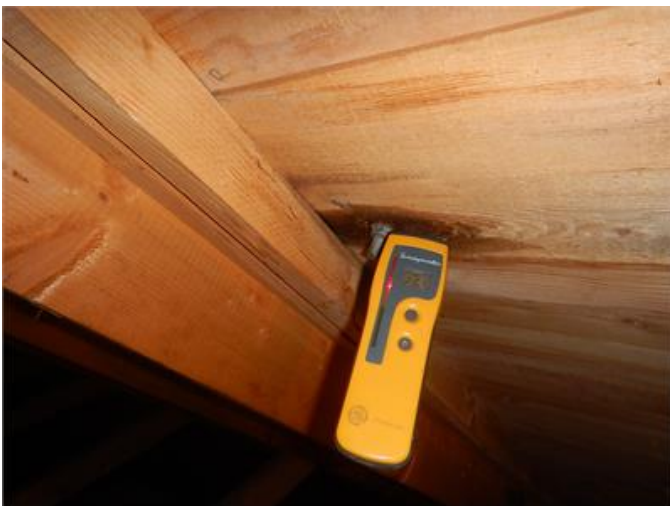
| Byggnadsdel | 1 | 2 | 3 | 4 | Anmärkning |
|---|---|---|---|---|---|
| <b>Vind</b> | | | X | | Ett par lokala fuktfläckar noterades där förhöjda fuktvärden uppmättes. Orsak/omfattning bör kontrolleras och åtgärdas. |

Lokala fuktfläckar noterades på vinden.

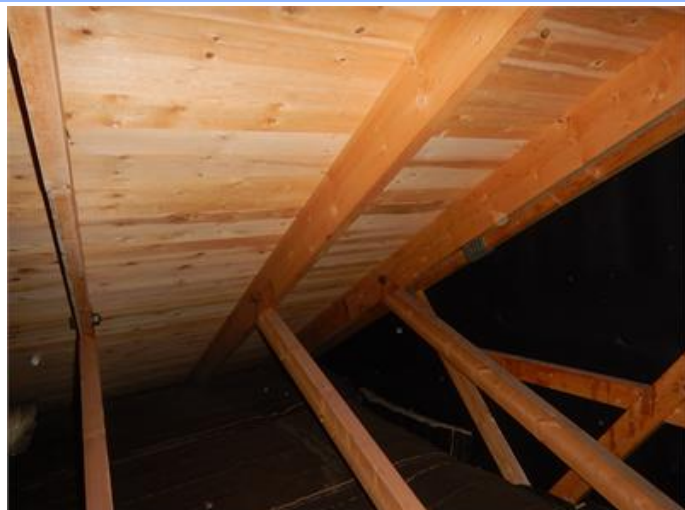
| Byggnadsdel | 1 | 2 | 3 | 4 | Anmärkning |
|---|---|---|---|---|---|
| | | X | | | Mikrobiell påväxt förekommer på underlagstakets undersida, vilket bör kontrolleras regelbundet och åtgärdas i erforderlig omfattning om så anses nödvändigt. Tätning av vindsluckan rekommenderas. |

Mikrobiell påväxt förekommer på yttertakets insida i begränsad omfattning. Se även info på protokollets näst sista sida, pos. 3.

Mikrobiell påväxt förekommer i begränsad omfattning på underlagstaket.

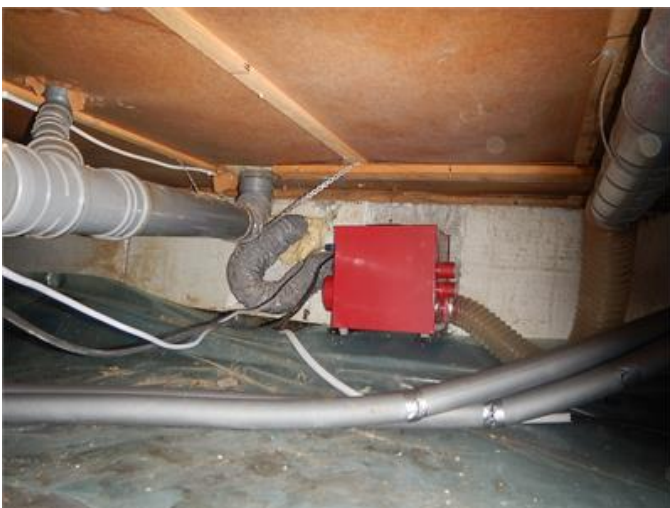
En krypgrund är en riskkonstruktion med avseende på fukt- och mikrobiella skador. I grunden finns idag en krypgrundsavfuktare installerad för att hålla klimatet i grunden på en nivå där mikrobiella skador ej uppstår, det är viktigt att regelbundet tillse att avfuktaren fungerar tillfredsställande. För att säkert fastställa grundernas funktion och golvbjälklagets kondition krävs alltid en fortsatt teknisk undersökning. Se även protokollets näst sista sida Pos. 10.

Krypgrundsavfuktare som finns installerad i krypgrunden.

Då avfuktare finns installerad i krypgrunden rekommenderas att den regelbundet kontrolleras & servas.

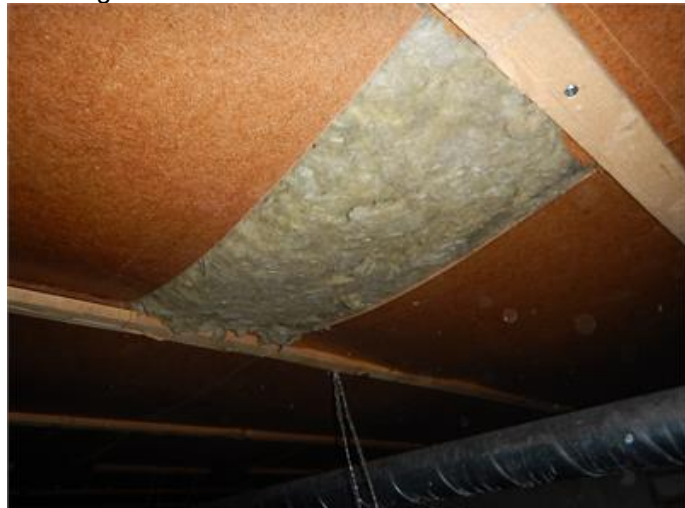
Några otätheter finns i blindbotten där isolering är synlig, åtgärder bör övervägas.

Lokala otätheter i bjälklaget där isolering är synlig.

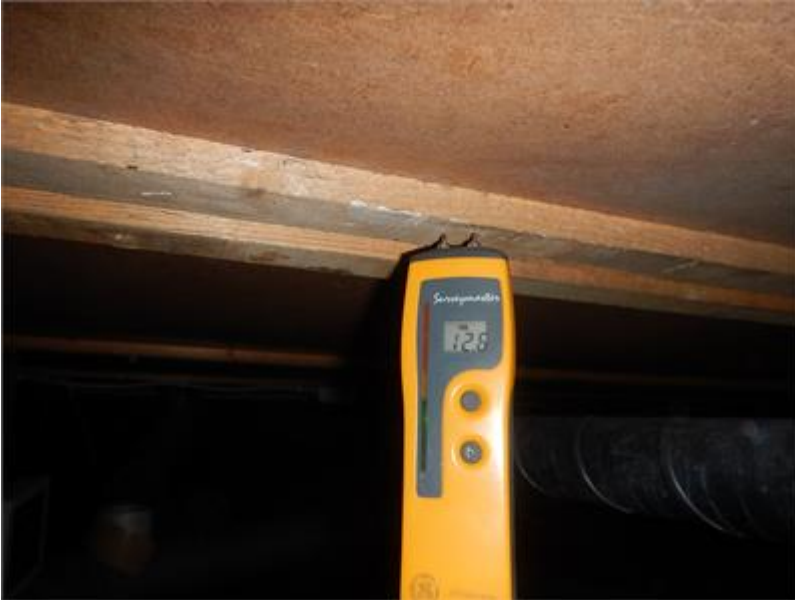
Fuktkvoten i blindbotten uppmättes till mellan 12-13%.

Det kritiska gränsvärdet för mikrobiell tillväxt brukar anges till ca 15-17% fuktkvot (FK).
