**Fastighetsuppgifter**

Fastighetsbeteckning  
Värskäl 1:5  
Adress  
Ålspånga Grindtorp  
642 97 Bettna  
Flen

## Byggnadsinformation

| Friliggande villa i 2-plan | 2013 |

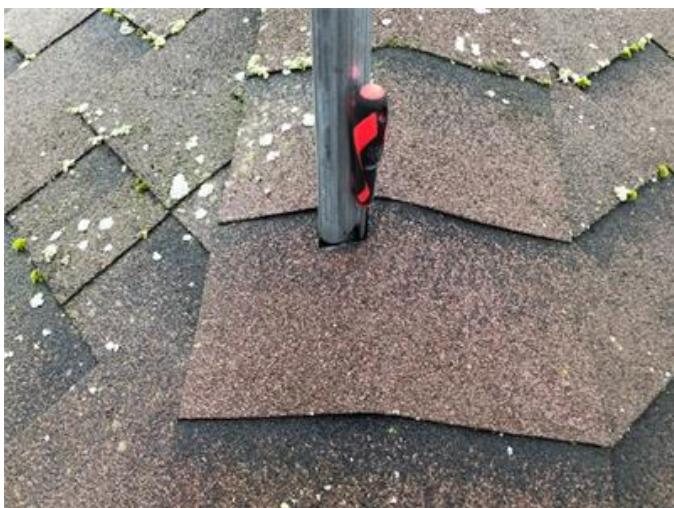
| Besiktningsresultat | | | | | |
|---|---|---|---|---|---|
| | | X | | | Otätheter noterades vid antennfästets genomföring. Se kommentar och riskanalys. |

De brister/otätheter som noterades på yttertak innebär att vatten kan tränga in eller kan ha trängt in med skador på bakomliggande material som följd.

Otättheter kring antennfäste.

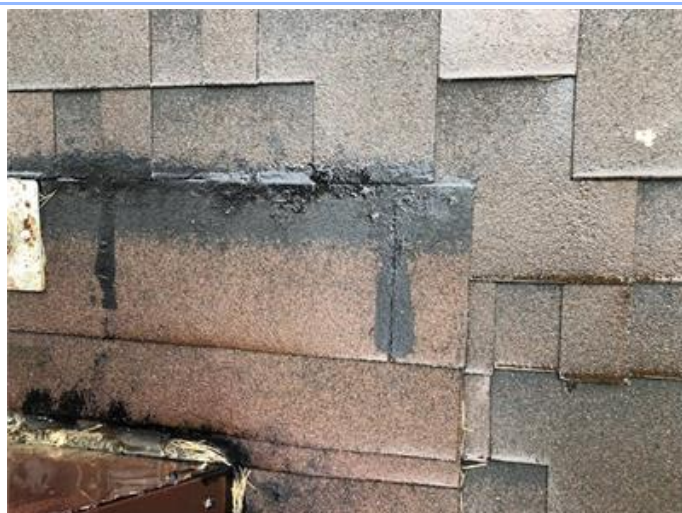
| Besiktningsresultat | | | | | |
|---|---|---|---|---|---|
| | | X | | | Synliga spikar noterades kring några genomföringar. |

Bristfällig tätning och synliga spikar i pappshingel.
