## Överlåtelsebesiktning FB Steg 2 Plus

| Fastighetsuppgifter | | Uppdragsgivare | |
|---|---|---|---|
| Fastighetsbeteckning: | Kuballe 1:29 | Namn: | Tommy Fritzson |
| Gatuadress: | Kuballe 224 | Postadress: | Kuballe 224 |

| Besiktningssuppgifter | | | |
|---|---|---|---|
| Besiktningdatum: | 2019-02-18 | Förnyad besiktning utförd | 2020-03-26 |

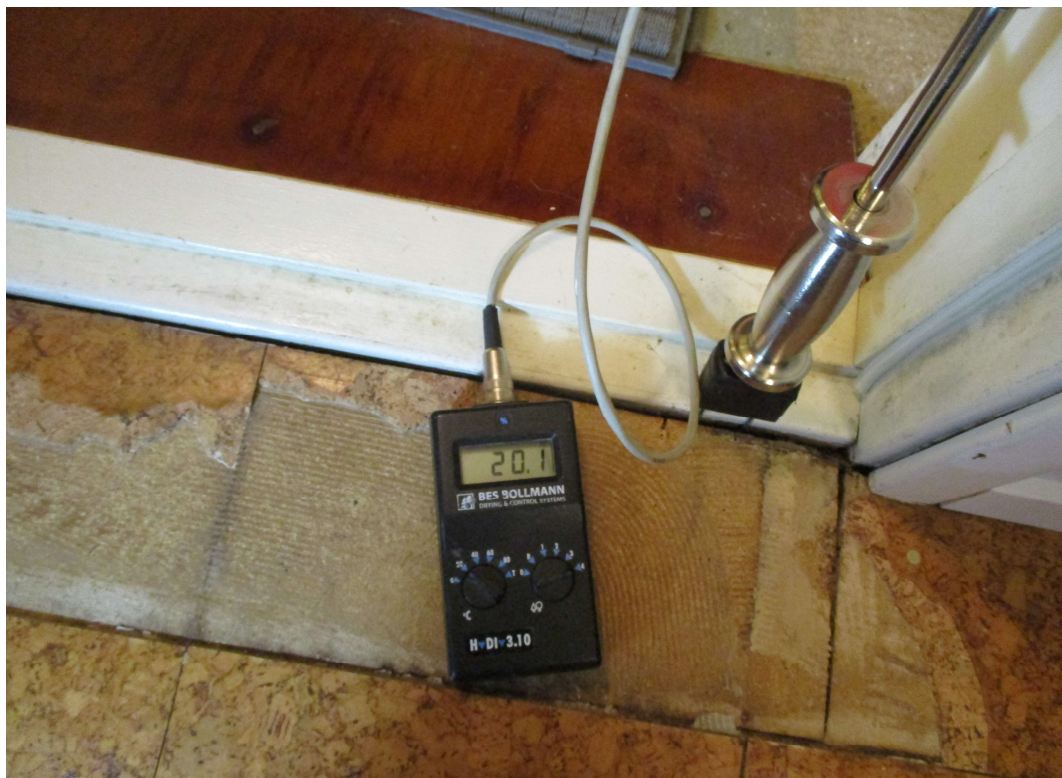
Kritiskt gränsvärde för mikrobiell tillväxt (mögel/bakterier mm) är ca 17 % fuktkvot (FK) i trä och för rötsvampstillväxt ca 28 %.

Två stickprovvis fuktmätningar utfördes i källaren. Fuktkvoten i golv mättes till 20,1 % och innervägg i matkällare till 18,9 % vilket är över det kritiska gränsvärdet för mikrobiell tillväxt. Träfiberskivan på golv och innervägg är också synligt fuktpåverkad.

Vid kontroll av konstruktion uppmättes fuktkvoter över gränsvärdet för mikrobiell aktivitet. För att kontrollera orsak och omfattning till förhöjda fuktvärden och fuktpåverkade träfiberskivor samt för att få ett åtgärdsförslag med eventuella kostnader rekommenderas att besiktningen kompletteras med en fördjupad undersökning. Undersökningen bör utföras av en fackman och gäller hela grundkonstruktionen.

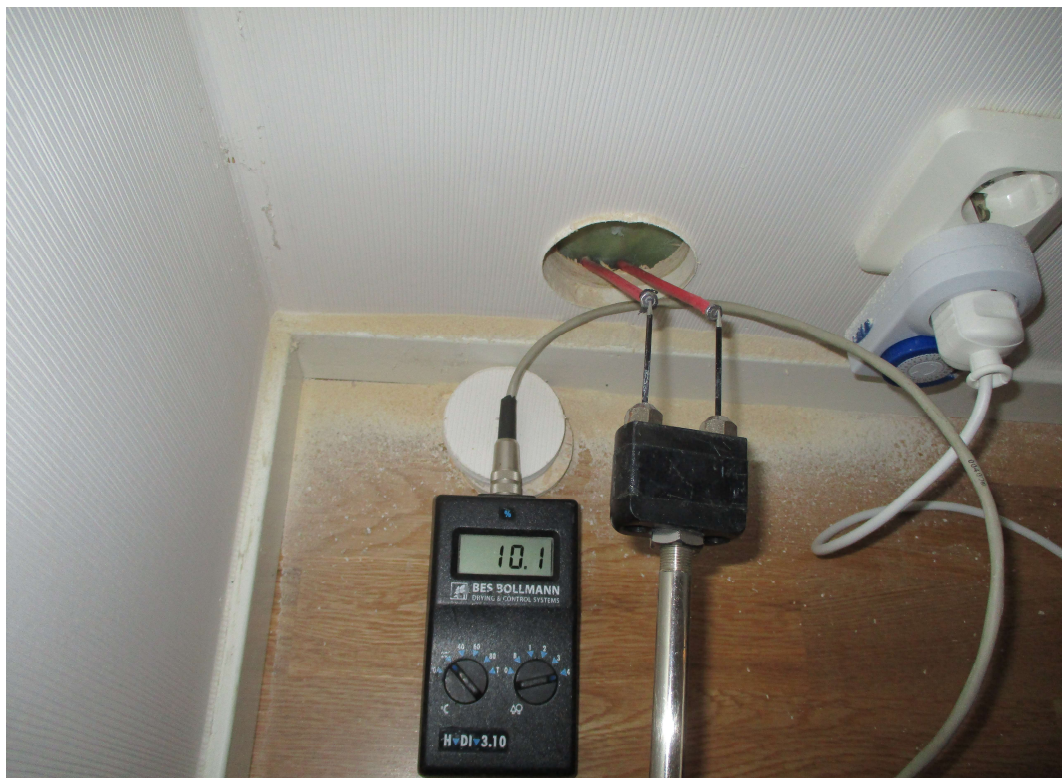
### Kommentar

En stickprovsvis fuktmätning i vardagsrummets yttervägg. Fuktkvoten y ytterväggsyllen mättes till 10,1 % vilket är under det kritiska gränsvärdet för mikrobiell tillväxt.

Enligt uppgift från säljare finns underliggande isolering (cellplast) under husets betongplatta på mark. När underliggande termisk isolering finns skall betongplattan inte utsättas av fuktpåverkan från angränsande mark.
