**Fastighetsuppgifter**

Fastighetsbeteckning  
HALLABERGET 2  
Adress  
Drottninggatan 25  
447 35 Vårgårda  
Vårgårda

**Besiktningsuppgifter**

## Byggnadsinformation

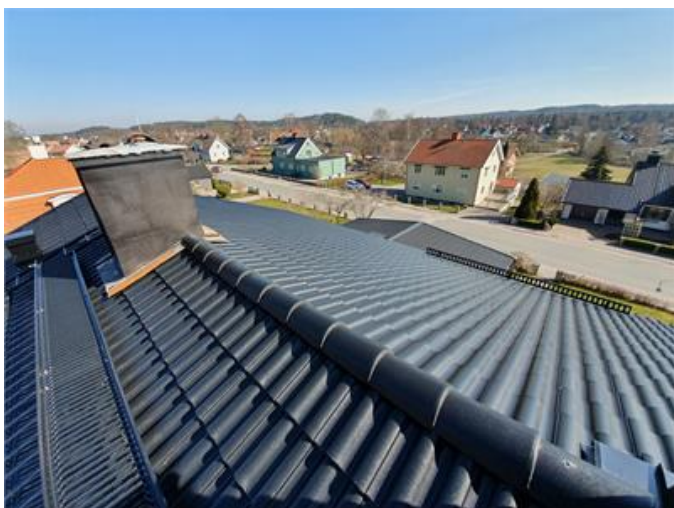
| Besiktningsresultat | | | | | |
|---|---|---|---|---|---|
| Tak | | X | | | Plåttak till flygelbyggnad har endast besiktigats från stegen, lutad mot en hängränna. Mindre, lokala, otätheter noterades mellan gavelplåt och husfasad. Betongpannetak har besiktigats från sotarstegar. Vädskydd finns ej på skorstenar, sprickor/mindre fogsläpp finns på en skorsten, nedre plåtbeslag på en skorsten är rostangripet och av äldre karaktär, ej utbytt i samband med takrenoveringen. Målning/underhållsbehov finns på takutsprång. Se kommentar/riskanalys. |

**Tak:** Där otätheter finns i gavelplåtbeslag mot fasad, riskerar bakomliggande konstruktion att få fuktskador. Då äldre plåtbeslag på en skorsten finns kvar är det möjligt att denna plåt ej är anpassad för den nya taktäckningen, med fuktskador i underliggande konstruktion som möjlig följd.

Takvy

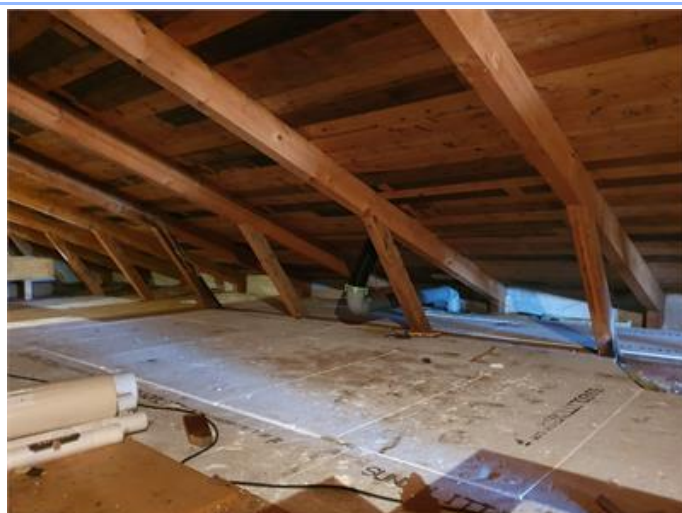
| Besiktningsresultat | | | | | |
|---|---|---|---|---|---|
| Vind | | | X | | I vindsutrymmet upplevdes avvikande lukt. Fuktfläckar/missfärgningar samt mikrobiell påväxt finns på underlagstaket. Ovanpå brädgolv har det lagts ut cellplastskivor. Se kommentar/riskanalys. |

vindsutrymme

**Vind:** Det rekommenderas att en vidare teknisk utredning utförs för att ta reda på orsak/omfattning till noterade missfärgningar/mikrobiell tillväxt på underlagstak samt den avvikande lukt som upplevdes.

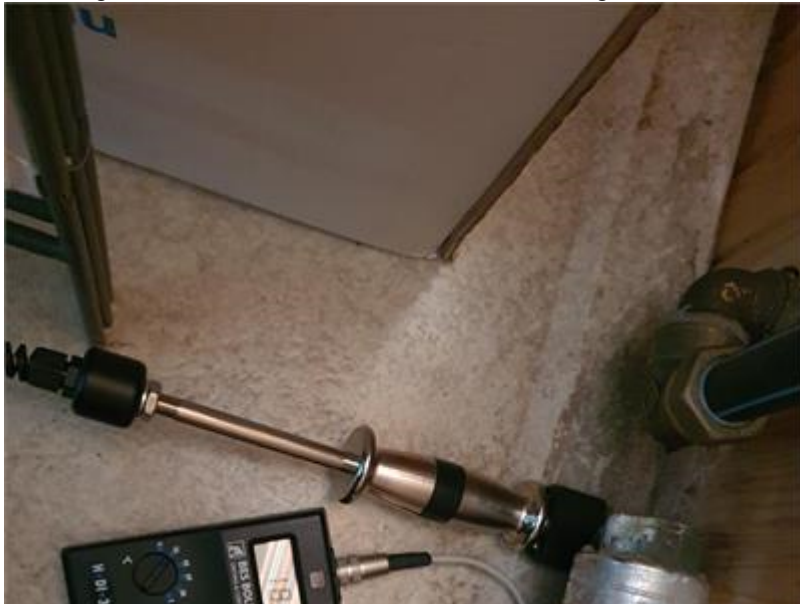
Vid stickprovsmätningar i påbyggda golvkonstruktion/väggkonstruktioner i bastu, relaxrum, matkällare uppmättes fuktkvoter över gränsvärdet för mikrobiell tillväxt. Fuktkvoter uppmättes till ca 17-20 % i organiska material. Det kritiska gränsvärdet för mikrobiell tillväxt brukar anges till ca 17% i fuktkvot (FK).

Då det noterades fuktkvoter över gränsvärdet samt då avvikande lukter upplevdes rekommenderas att allt organiskt material i kontakt med betongplattan och grundmuren tas bort och ersätts med fuktsäker konstruktion. Samtidigt som det organiska materialet tas bort bör kringliggande konstruktioner kontrolleras. Det kan inte uteslutas att skador finns i kringliggande konstruktioner. Om skador finns bör dessa åtgärdas samtidigt. Rekommendationen gäller hela källaren.

Om ovan nämnda rekommendationer ej utförs behöver en fortsatt teknisk utredning utföras för att ta reda på orsaken och omfattningen till uppmätta fuktkvoter och de avvikande lukter som upplevdes. Rekommendationen gäller hela källaren.
