Besiktningssprotokoll

Anticimex Försäkringsbesiktning i samarbete med Fastighetsbyrån

Fastighetsbeteckning: Sanda 1:132	
Fastighetsägare: Hamid Ghamari	
Fastighetsadress: Vikingavägen 28	
Postnummer: 194 68	Ort: Upplands Väsby

Besiktningdatum: 2020-03-27	Protokollnummer: 65392122
Temperatur: 5°C	Väderlek: Klart
Tekniker: Niclas Onselius Forsythe	
E-post: niclas.onselius.forsythe@anticimex.se	
Kontor: Stockholm Norr	
Övriga närvarande: Säljare och mäklare

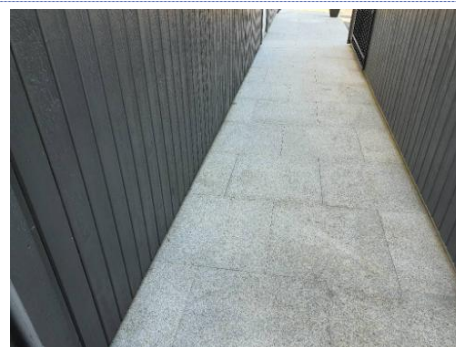
Utvändigt / Fasad

Avståndet mellan fasadbeklädnaden och marken är inte tillräckligt på vissa delar. Begynnande torrsprickor finns på solutsatta delar.

Eftersom fasadbeklädnaden avslutas för nära mark finns risk för att fukt från marken suggs upp i fasadpanelens nederkant. Detta kan orsaka fuktrelaterade skador i fasadbeklädnaden och bakomliggande konstruktioner.

Om möjligt öka avståndet mellan fasad och mark.
