# Besiktningsprotokoll

| Besiktningsdatum:<br>2020-03-23 | Protokollnummer:<br>65356041 |

Anticimex Försäkringsbesiktning av småhus

## Byggnadsbeskrivning Rabbivägen 6

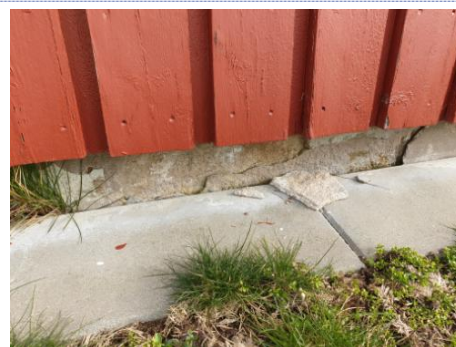
Puts-släpp förekommer på sockel.

Dessa bedöms inte ha lett till bakomliggande skador.

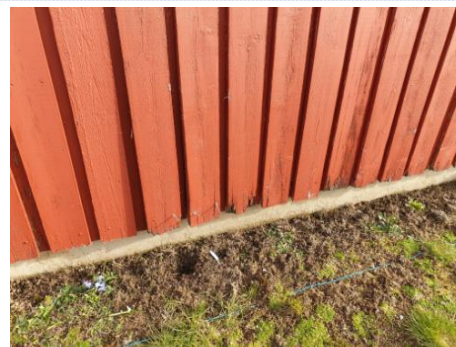
Fasadpanelen är i behov av målning/underhåll.

Mindre rötskador och torrsprickor. finns i fasadpanelen.

Fasadbeklädnad och träkonstruktioner där målningsbehov finns riskerar att få fukt- och rötskador på grund av sämre vattenavvisande förmåga.

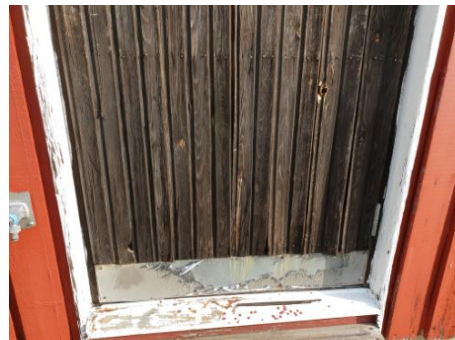
Torrsprickor finns på dörr.

Torrsprickor och färgsläpp medför ökad risk för fuktinträngning vilket i sin tur kan leda till rötskador.

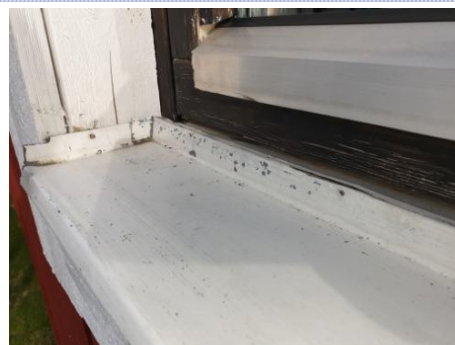
Fönsterbleck är otäta vid infästningar.

Eftersom fönsterblecken är otäta finns risk att vatten rinner in i väggen vilket i sin tur kan leda till fuktskador i väggkonstruktionen.

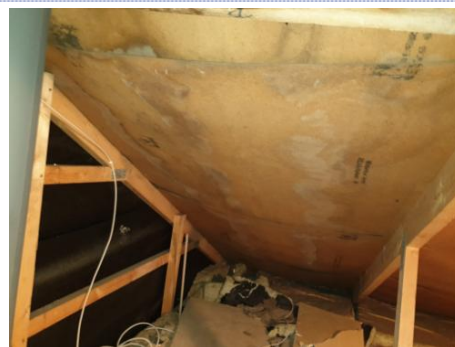
Underlagstaket består av träfiberskivor med fuktfläckar.

Eftersom underlagstaket består av träfiberskivor utan yttre täckning av papp under takbeklädningen, finns risk vid ogynnsam väderlek att regnvatten/snö tränger in i skivskarvar med läckage på vindsutrymmet som följd. Med tiden kan även träfiberskivorna drabbas av fuktskador.

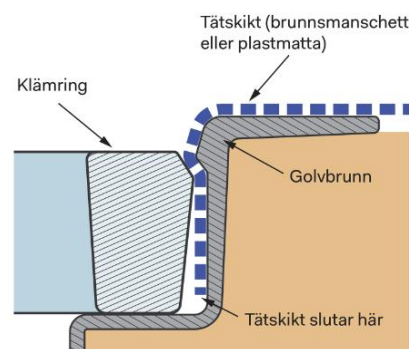
Klämring i golvbrunn är lös.  
Klämring i golvbrunn är felmonterad.

Tätskiktet skall inte synas under klämringen enligt tillverkarens monteringsanvisningar, se bild.

Den medför att vatten kan tränga ner i omkringliggande konstruktioner med fuktskador som följd. Detta kan i sin tur leda till mikrobiella skador (angrepp av mikroorganismer).

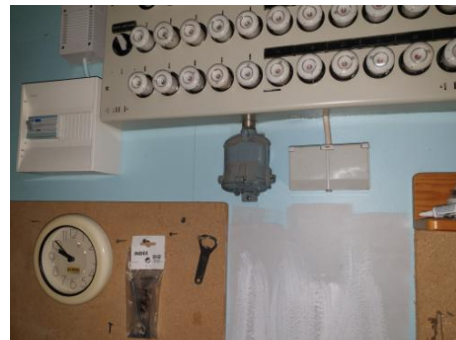
3-fasuttag i metall finns.

Denna typ av uttag tillverkas inte längre då de anses medföra en stor risk för personskada.

Kontakta en elektriker för kontroll och åtgärd.

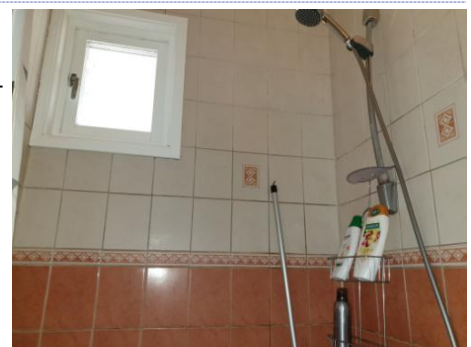
Fönster är olämpligt placerat.

Fönstrets placering i våtutrymmet utgör en risk för fuktskador i fönster- och väggkonstruktionen.

För att minska risken för fuktskador på fönster och väggkonstruktion rekommenderas att man skyddar fönstret mot vattenbegjutning.

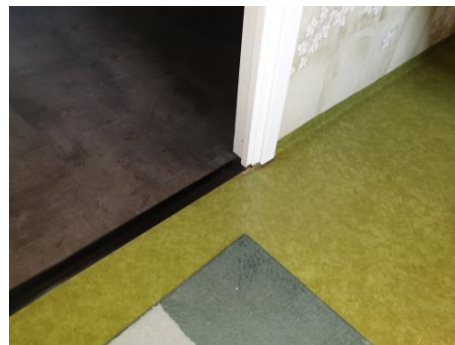
Tröskel finns ej.

Avsaknad av tröskel medför risk att vatten tränger in i angränsande konstruktioner och rum med fuktrelaterade skador som följd.

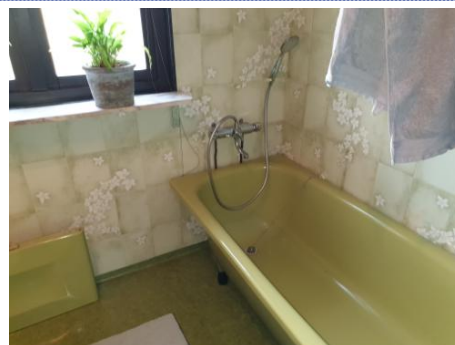
Fönster är olämpligt placerat.

Fönstrets placering i våtutrymmet utgör en risk för fuktskador i fönster- och väggkonstruktionen.

För att minska risken för fuktskador på fönster och väggkonstruktion rekommenderas att man skyddar fönstret mot vattenbegjutning.
