**Fastighetsuppgifter**

Fastighetsbeteckning  
Hjorten 5  
Adress  
Limavägen 9  
192 71 Sollentuna  
Sollentuna kommun

| Besiktningsdatum | 2020-04-14 |
| Besiktningsföretag | OBM Fuktteknik AB |

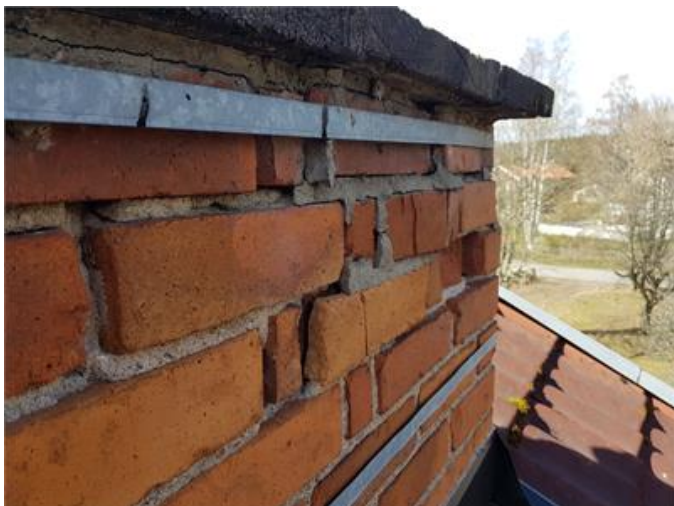
| Besiktningsresultat | | | | | |
|---|---|---|---|---|---|
| Tak | | X | | | Nocktätning finns ej monterade under nockpannor och takpannor vid huvudbyggnad är ej fastsatta.<br>Lös och trasiga tegelstenar finns i murstock, se bild.<br>Takpappens tekniska livslängd vid huvudbyggnad anses vara passerad.<br>Röta i någon vindskiva noterades. |

Lösa och trasiga tegelstenar i skorsten.

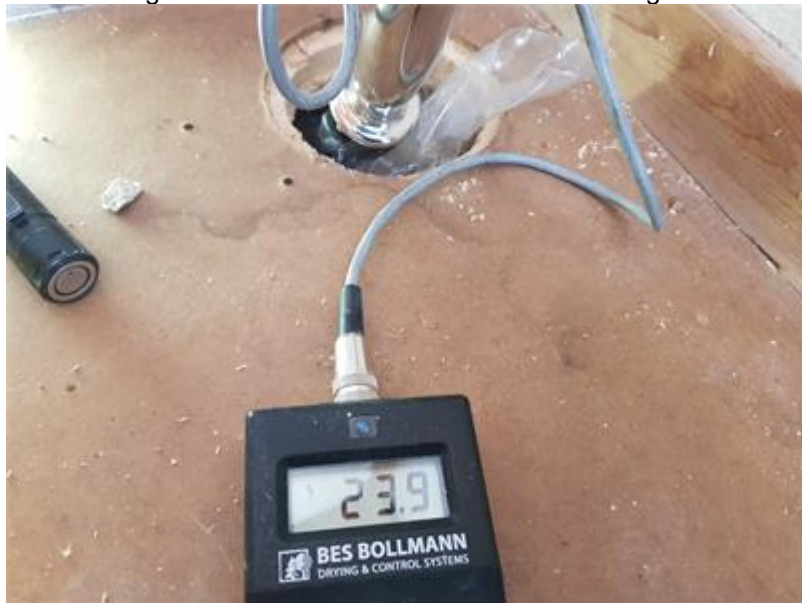
Det förekommer uppreglade golv på entréplanets grundläggning, vilket betecknas som en riskkonstruktion med avseende på fukt- och mikrobiella skador. Förhöjda fuktvärden har uppmäts och skadornas orsak och omfattning bör fastställas och åtgärdas. Se även info på protokollets näst sista sida Pos. 9. Se konstruktionsbilaga 1. Huset har motfyllda ytterväggar där den utvändiga fuktisoleringens tekniska livslängd anses vara förbrukad. Framtida underhållsbehov avseende fuktisolering, dränering etc. kan därför föreligga.

Vid konstruktionskontrollen togs ett hål upp och förhöjda fuktvärden uppmättes i regel.  
FK uppmättes till ca 24%.  
Avvikande lukt upplevdes från provhål.

Det kritiska gränsvärdet för mikrobiell tillväxt brukar anges till ca 15-17% fuktkvot (FK).

Notera att stickprovsmässig undersökning är utförd och för att säkert fastställa konstruktionens kondition och fuktstatus samt orsaken till det uppmätta fuktvärdet måste en mer omfattande undersökning utföras.
