Fastighetsbeteckning  
Hindås 1:439  
Adress  
Skogsduvevägen 8  
438 53 Hindås  
Härryda

| Internt uppdragsnummer | O13666 |
| Besiktningsdatum | 2020-03-30 |
| Besiktningsföretag | OBM Besiktning Väst AB |

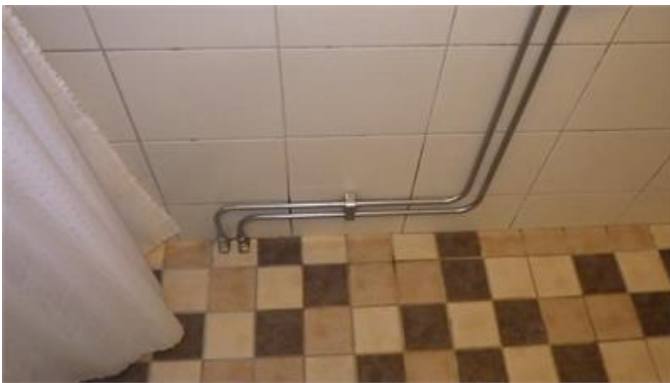
| Besiktningsresultat | | | | | |
|---|---|---|---|---|---|
| Duschrum | | X | | | Det kommer upp vattenrör ur golvet i duschen samt under handfatet, se kommentar/riskanalys. Avsaknad av kvalitetsdokument och monteringsanvisning är ett avsteg från branschregler. Detta kan påverka hemförsäkringsbolagets bedömning vid eventuell vattenskada. |
| Badrum | | X | | | Det kommer upp rör ur golvet och handfatsavloppet sitter nära vägg, se kommentar/riskanalys. Avsaknad av kvalitetsdokument och monteringsanvisning är ett avsteg från branschregler. Detta kan påverka hemförsäkringsbolagets bedömning vid eventuell vattenskada. |

**Duschrum/badrum:** Rörgenomföringar i våtrumsgolvet är en risk och ett avsteg från branschreglerna. Risk finns att det kan tränga ner vatten, vid rören, i kringliggande konstruktioner som kan påverka byggnaden och inomhusmiljön negativt.

Rör genomföring i duschrummets golv

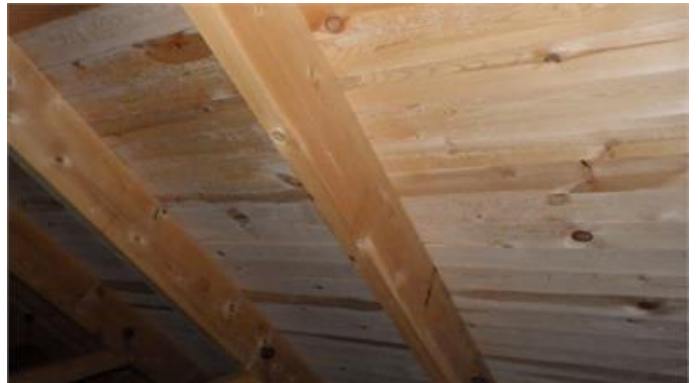
| Besiktningsresultat | | | | | |
|---|---|---|---|---|---|
| | | X | | | Mikrobiell påväxt förekommer på underlagstakets undersida, se kommentar/riskanalys. |

**Vind:** När det finns brister i tätningen mellan ett kallt och ett varmt utrymme finns det en risk att relativt varm och fuktig luft kommer ut från det varma utrymmet till det angränsande kalla utrymmet och träffar en kall yta och kondenserar. Missfärgning på yttertakskonstruktionen är en indikering på att inneluften har kommit ut i vinden så att ett gynnsamt klimat för en mikrobiell tillväxt har uppstått. Det kan vara en indikering på att ventilationen inomhus är undermålig.

Mikrobiell missfärgning på insida yttertaket på vinden

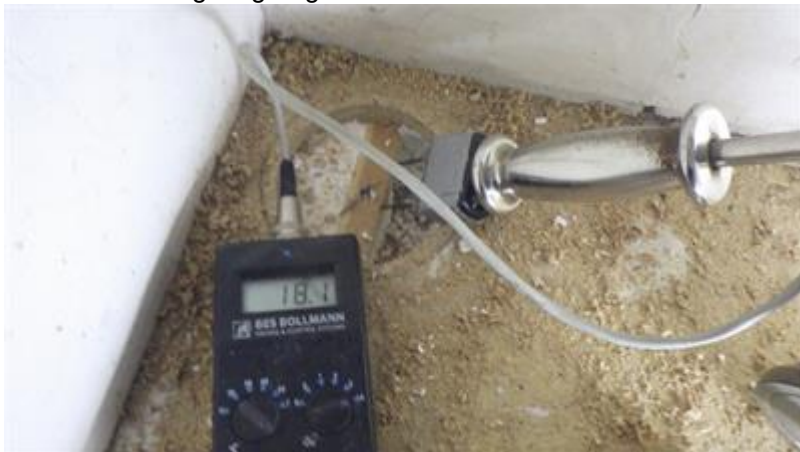
| Besiktningsresultat | | | | | |
|---|---|---|---|---|---|
| Allmänt | | | X | | Det ligger en flytande golvkonstruktion med sandavjämning på betongplattan. Det finns även utreglade väggar, se bilaga för kontroll av konstruktion. |
| Garage | | X | | | Det noterades salt/kalkutfällningar på vägg, se bilaga för kontroll av konstruktion. |

Det kritiska gränsvärdet för mikrobiell tillväxt i trä brukar anges till ca 17 % fuktkvot (FK). Vid stickprovsvis fuktkvotmätning i golvkonstruktionen, via ett större provhål i sovrum 1, uppmättes ca 18,1 %. Det noterades även salt/kalkutfällningar i garaget.

Byggnaden är uppförd över betongplatta på mark i suterräng. Täta skikt (plastmattor mm) bör undvikas mot golv- och väggytor för att minska risken för fuktspridning i väggar och förtvålning av fästmassor etc. Konstruktioner och beläggningar/beklädnader med organiska material mot golv- och väggytor bör undvikas, då fuktpåverkan och mikrobiell tillväxt (mögel/bakterier) och rötskador kan uppstå i sådana. Vid kontroll av konstruktion uppmättes en fuktkvot på 18,1 % vilket är över gränsvärdet för mikrobiell aktivitet. För att kontrollera orsak och omfattning till det förhöjda fuktvärdet, samt salt/kalkutfällningarna i garaget, rekommenderas att besiktningen kompletteras med en fördjupad undersökning. Undersökningen bör utföras av en fackman.
