# Besiktningsprotokoll

Anticimex Försäkringsbesiktning i samarbete med Fastighetsbyrån

| Fastighetsadress:<br>Milles Väg 8 | |

| Besiktningsdatum:<br>2020-06-01 | Protokollnummer:<br>65494523 |

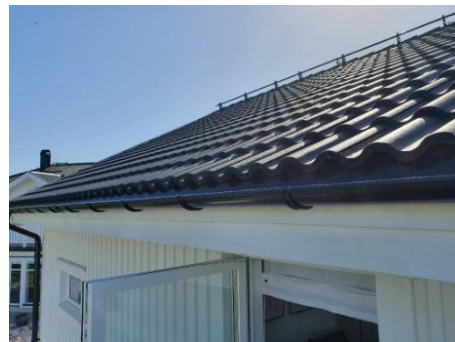
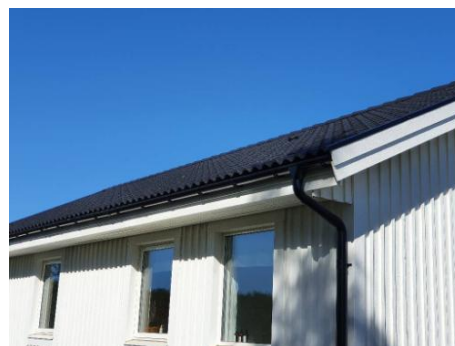
Inget att notera.

Takbesiktning gjordes från balkongen på en stol samt från berget mot gräns till grannen på entrésidan.

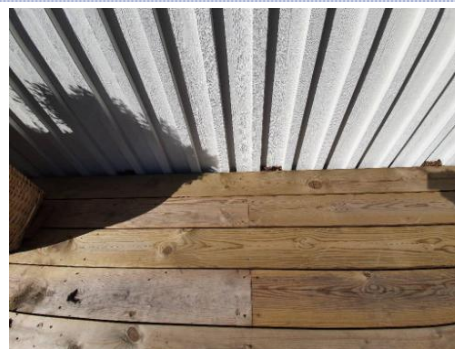
Altanen ligger an mot panel, var uppmärksam på skräp fukt m.m. som kan orsaka färgsläpp och rötskador mot panel.

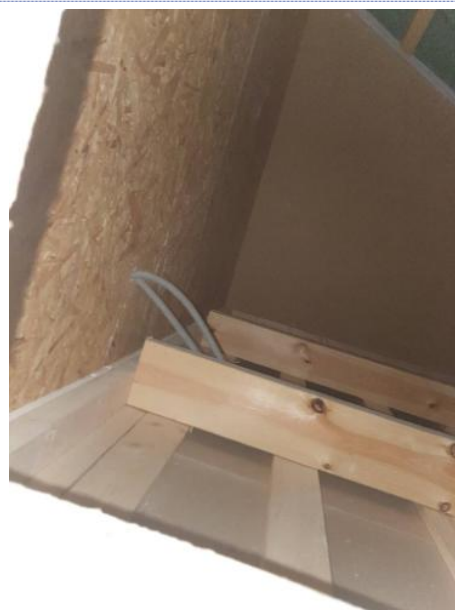
Inget avvikande noterades från vindluckan på väggen över badrummet.

Vid besiktningsstillfället saknades godkänd stege för att ta sig in i vindsutrymmet men från en kort "köksstege" kunde jag titta in underkant av luckan, luckan var svår att öppna helt.

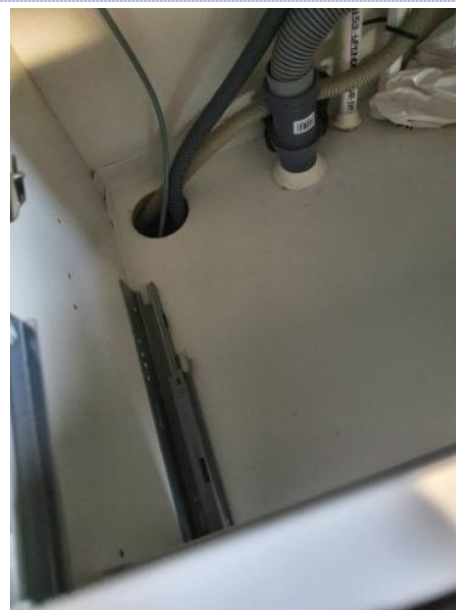
Fuktskydd finns i diskbänksskåpet men det är inte tät vid en rör genomföring.

Vatten kan då tränga in i omkringliggande konstruktioner och orsaka fuktskador.

För att hindra eventuellt läckage ner på golvet och skåpstomme runt genomföring rekommenderas att täta mot fuktskyddet.

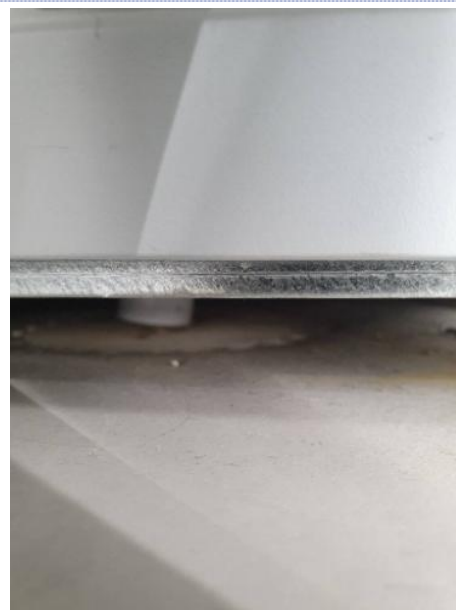
Golvbrunnen är inte besiktningsbar under värmepumpen.

För att kunna kontrollera och bedöma golvbrunnen måste den vara tillgänglig och rengjord.

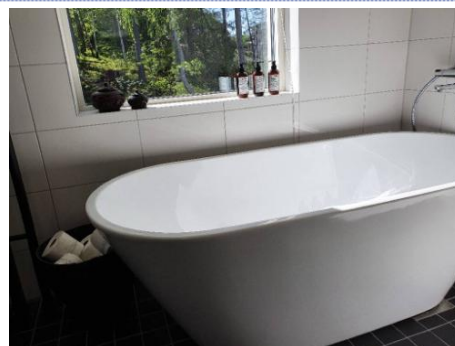
Fönster är olämpligt placerat intill badkaret.

Fönstrets placering i våtutrymmet utgör en risk för fuktskador i fönsterkonstruktionen.

För att minska risken för fuktskador rekommenderas att man skyddar fönstret mot vattenbegjutning med t.ex draperi om man duschar/använder hand-dusch i badkaret.

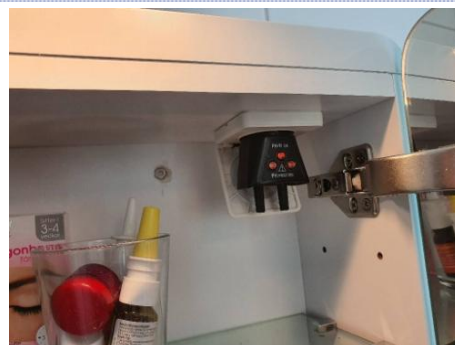
Ett eluttag i övre badrum visade på felkoppling med jordtestaren vilket en elektriker bör kontrollera.

Vid stickprovskontroll av eluttag noterades felkoppling av uttag i väggskåpet.

Vi rekommenderar att du kontaktar en elektriker för en fördjupad undersökning för att bedöma orsak och omfattning.
