# Besiktningsprotokoll

Anticimex Försäkringsbesiktning i samarbete med Fastighetsbyrån

| Fastighetsbeteckning:<br>Solhäll 13 | |
| Fastighetsadress:<br>Solhällsvägen 22 | |

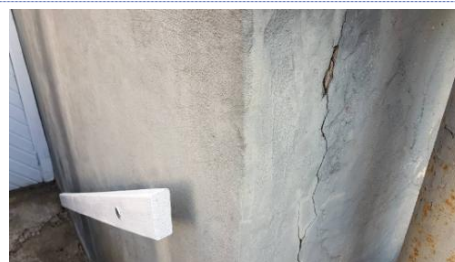
Sprickor finns i sockel.

Dessa bedöms inte ha lett till bakomliggande skador.

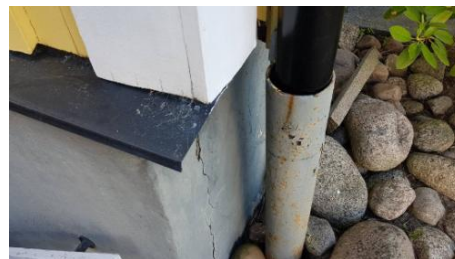
Lövsilar finns inte.

När det saknas lövsilar så finns det risk att det blir stopp i dagvattenledningen. Gäller även garage.

För att hindra stopp i dagvattenledningar rekommenderas komplettering av lövsilar.

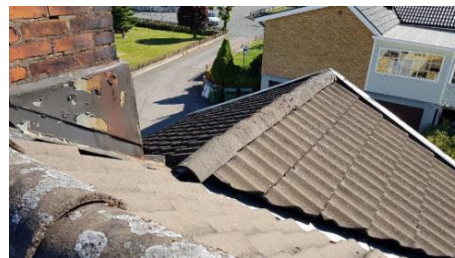
Yttertaket är äldre.

Takpannor, genomföringar, plåtdetaljer och underlag har enligt vår bedömning en begränsad livslängd. Eftersom husets taktäckning är äldre har det ett minskat motstånd mot vatteninträngning. Detta i sin tur kan leda till fuktskador på träläkt och vidare ner i underliggande konstruktioner.

Gäller inte tillbygget.

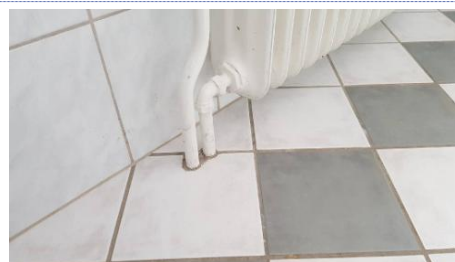
Rör genomföring finns i golv.

Rör genomföringar i golvet medför en ökad risk för att vatten tränger ner i omkringliggande konstruktioner och orsakar fuktskador.

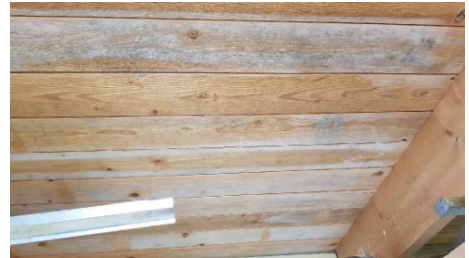
Mikrobiell påväxt i tak.

Bedöms inte lett till någon bakomliggande skada dock behöver ventilationen i garaget bli bättre, för luftfuktigheten har varit för hög.
