# Besiktningsprotokoll

Anticimex Försäkringsbesiktning i samarbete med Fastighetsbyrån

| Fastighetsadress:<br>Slånbärsgränd 7 | |

| Besiktningsdatum:<br>2020-06-08 | Protokollnummer:<br>65524970 |

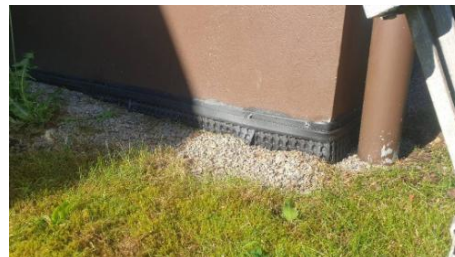
Utvändigt fuktskydd ligger oskyddat ovan mark.

Risk finns att det utvändiga fuktskyddet skadas och funktionen försämras.

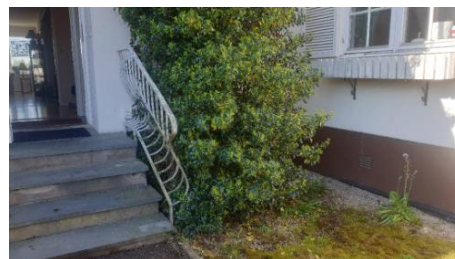
Växter finns i anslutning till byggnaden.

När det finns rabatter och växter nära byggnaden finns risk att fukt stannar kvar i väggarna. Detta kan i sin tur orsaka invändiga fuktskador. Växternas rötter kan också skada grundmuren och sätta dräneringsledningen ur funktion

Området närmast huset rekommenderas att vara fritt från växtlighet.

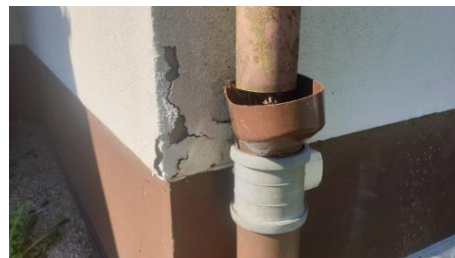
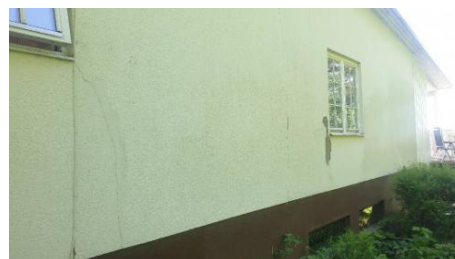
Sprickor och puts- & färgeläpp finns på sockel och fasad. En del av sprickorna är genomgående och syns även på insidan. Observera att anmärkningen endast noteras här i protokollet.

Dessa typer av brister är inte ovanliga i äldre hus, men dess orsak och omfattning går inte att säkerställa vid besiktningstillfället varpå en fördjupad undersökning rekommenderas.

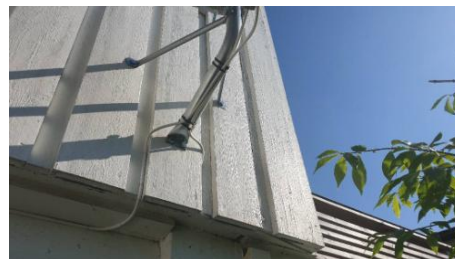
Fasadpanelen är i behov av målning/underhåll.

Fasadbeklädnad och träkonstruktioner där målningsbehov finns riskerar att få fuktskador på grund av sämre vattenavvisande förmåga.

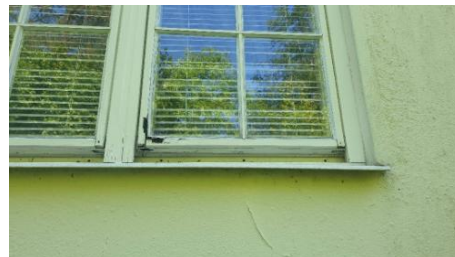
Fönster och dörrar är i behov av målning/underhåll och ett par fönster har rötskador.

Fönster- & dörrar med underhållsbehov riskerar att få fukt- och rötskador på grund av sämre vattenavvisande förmåga. De fönster som redan har skador behöver bytas ut. Skadorna i fönstren bedöms inte lett till några bakomvarande skador.

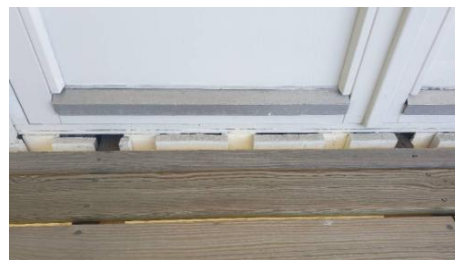
Tröskelbleck finns inte under ytterdörren och den ena balkongdörren.

När tröskelbleck inte finns kan vatten enklare tränga in med fuktskador som följd.

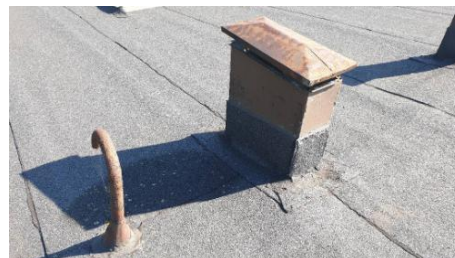
Enligt lämnade uppgift är yttertaket äldre. På taket noteras inga uppenbara åldersrelaterade brister. Plåtarbeten har lite rost och lokalt förekommer lite mosspåväxt.

I takt med att taket åldras minskar dess förmåga att hålla tätt, speciellt vid genomföringar. Takets ålder och de brister som noterades kan således medföra ökad risk för läckage med fuktskador som följd.

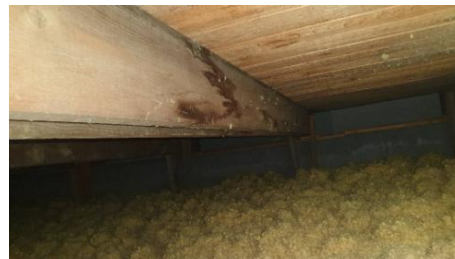
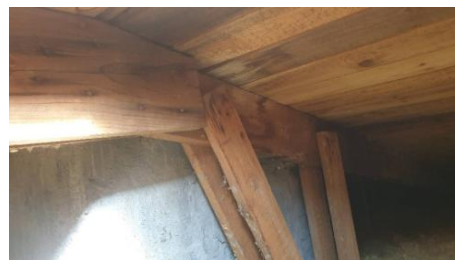
Vindsutrymmet är tilläggsisolerat men det finns inget golv/landgång ovanför isoleringen vilket medför att hela vindsutrymmet inte är besiktningsbart. Från luckan noteras fuktfläckar i underlagstaket invid luckan och skorstenen och mikrobiell påväxt på undersidan av råsponten.

När vindsbjälklaget är tilläggsisolerat förändras klimatet på vinden på ett sätt som medför ökad risk för fuktskador, vilket normalt visar sig i form av just mikrobiell påväxt. Fläckarna i underlagstaket kan vara äldre och i aktiva sedan taket lades om, eller så antyder de pågående läckage.

För att säkerställa orsaken till och omfattningen av de brister som noterades rekommenderas att en fördjupad undersökning utförs. I samband med detta bör hela utrymmet om möjligt besiktas.

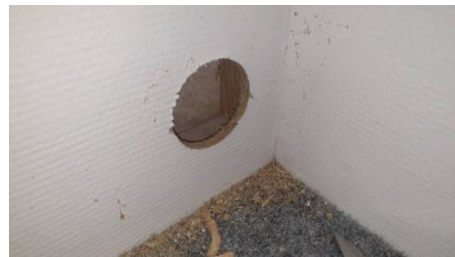
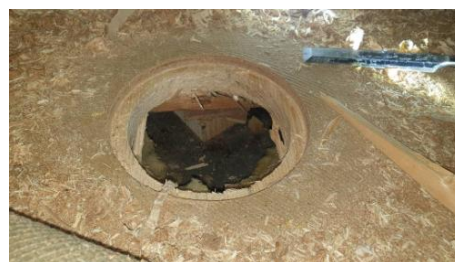
Påbyggda väggkonstruktioner finns i hobbyrum, allrum, bodega, dusch och bastu. Påbyggda golvkonstruktioner finns i allrum och bodega.

Kontroll av väggkonstruktion gjordes genom provhålstagning i hobbyrum. Väggen består av delvis tryckimpregnerat träregelverk, mineralullsisolering och spånskiva. Fuktkvoten uppmättes i regelverket till >28% vilket är över kritisk gräns för mikrobiell tillväxt (17%) och mikrobiell lukt upplevdes. Kontroll av golvkonstruktion gjordes genom provhålstagning i allrum. Golvet består av träregelverk på trädistanter, mineralullsisolering, träplank, masonite och heltäckningsmatta. Fuktkvoten uppmättes i regelverket till 21% vilket är över kritisk gräns för mikrobiell tillväxt (17%) och mikrobiell lukt upplevdes. Det fanns dock inga visuella tecken på skador.

För att säkerställa orsaken till och omfattningen av detta rekommenderas att en fördjupad undersökning utförs, förslagsvis i samband med att ovan nämnda riskkonstruktioner tas bort och ersätts med för källaren bättre lämpade alternativ. Observera att denna rekommendation omfattar samtliga på byggda golv- och väggkonstruktioner i hela källarplanet.

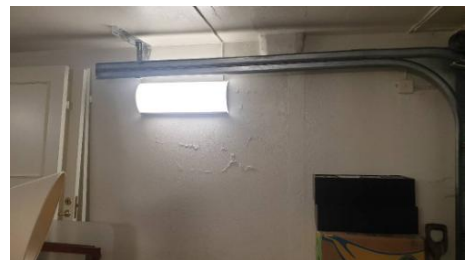
Puts och färgsläpp noteras på vägg ovan utvändigt marknivå.

För att ta reda på orsaken till och omfattningen av detta rekommenderas att en fördjupad undersökning utförs.

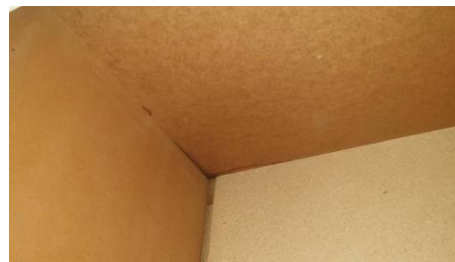
Fuktfläckar i taket i garderoben.

Fördjupad undersökning rekommenderas för att ta reda på orsaken till och omfattningen av detta.

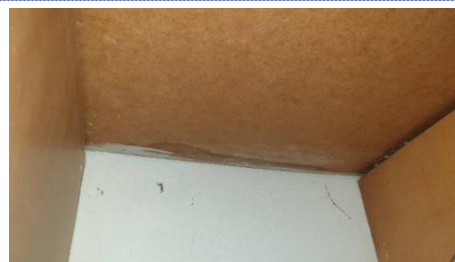
Fuktfläckar i taket i garderoben.

Fördjupad undersökning rekommenderas för att ta reda på orsaken till och omfattningen av detta.
