# Besiktningsprotokoll

Anticimex Försäkringsbesiktning i samarbete med Fastighetsbyrån

| Fastighetsadress:<br>Åsvägen 11 | |

| Besiktningsdatum:<br>2020-06-16 | Protokollnummer:<br>65548548 |

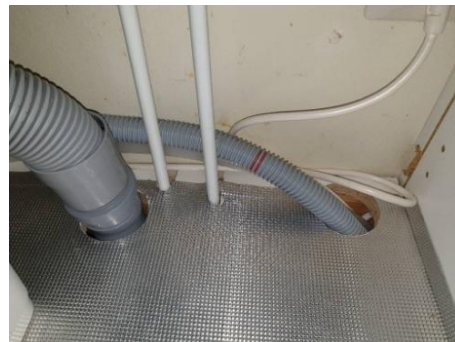
### Entréplan / Kök

Fuktskydd i underskåp otätat mot rörledningar.

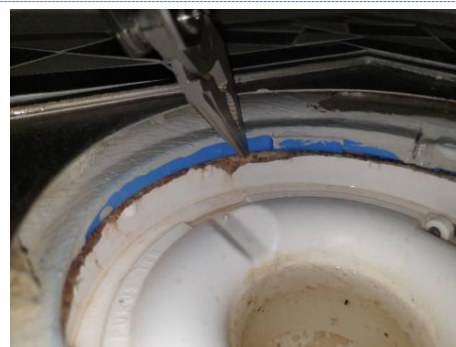
### Övre plan / Dusch

Golvbrunnsmanschetten / tätskiktet sticker fram under klämringen i golvbrunnen. Ej utfört enligt golvbrunnstillverkarens monteringsanvisning.

När tätskikt är felmonterat i golvbrunnen innebär det risk för fuktskador. Vatten kan tränga ner i omkringliggande konstruktioner med fuktrelaterade skador som följd.

Fuktindikering i utrymmet.

Fuktindikeringen gav inga förhöjda fuktindikationer.

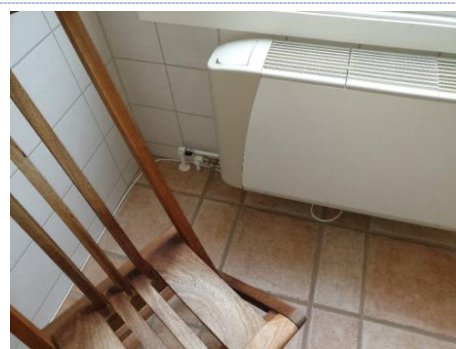
### Övre plan / Badrum och bastu.

Rör genomföring finns i golvet.

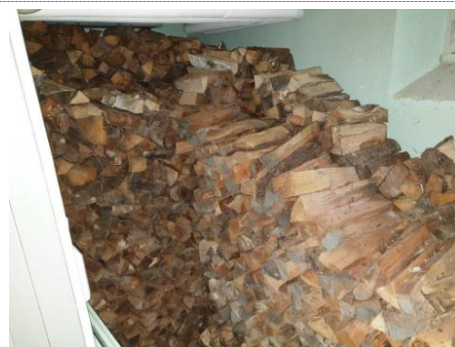
### Källarplan / Vedförråd

Obesiktat pga ved.

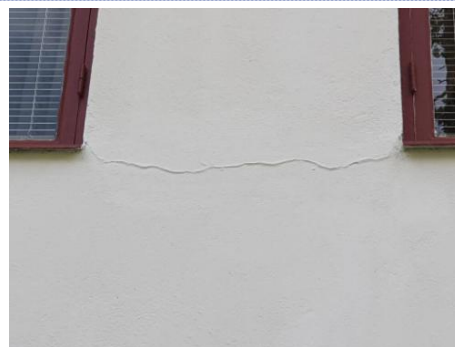
### Utvändigt / Fasad

Sprickor finns i fasaden.

Detta kan leda till fukt- och frysskador i konstruktionen.

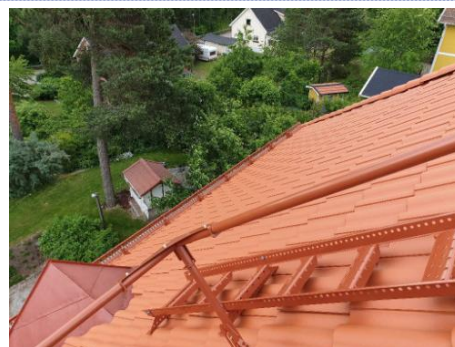
### Utvändigt / Tak

Inget att notera.
