# Besiktningsprotokoll

| Fastighetsbeteckning:<br>Backen 2:5 | |
| Fastighetsadress:<br>Attarpsvägen 20 | |

| Besiktningsdatum:<br>2020-06-18 | Protokollnummer:<br>65559192 |

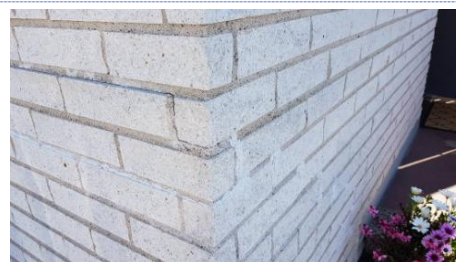
Sprickor finns i fasaden.

Dessa bedöms inte ha lett till bakomliggande skador.

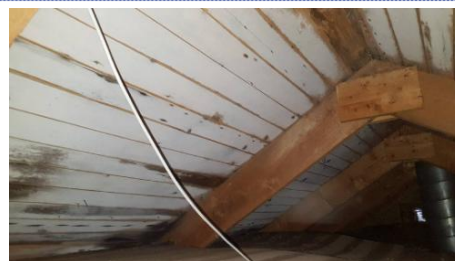
Vid kontroll av vinden har fuktvärden under kritisk fuktnivå för mikrobiell tillväxt uppmätts, dock finns mikrobiell påväxt på underlagstak.

Det finns risk för mikrobiell påväxt om den relativa fuktigheten (RF) i den omgivande luften är över 75 %. I furuvirke motsvarar det en fuktkvot (FK) på 17 %. Fuktkvoten i underlagstak/takbjälkar uppmättes till 9 %. Den upptäckta mikrobiella påväxten på underlagstaket är tecken på att vinden tillförs fukt inifrån bostaden. Observera att besiktning av bostadens ventilationssystem inte har ingått i uppdraget.

För att komma tillrätta med detta måste fukttillförseln inifrån bostaden minskas. Det kan göras genom att ventilationen i bostaden förbättras, tex att de små fläktarna i våtrum är på hela tiden, samt att eventuella otätheter i vindsbjälklaget (tak-/väggvinklar, taklucka med mera) tätas.

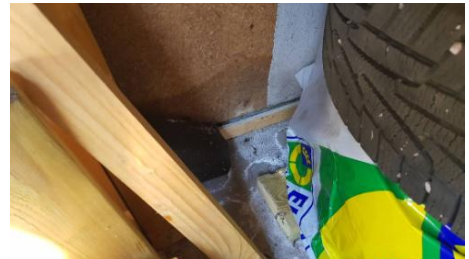
Fuktkontroll.

I ytterväggssyll noterades det förhöjda fuktvärden. Troligen saknas syllskydd. Risk finns att ytterväggarnas träkonstruktion skadas.

Träväggarna bör ses över och åtgärdas.

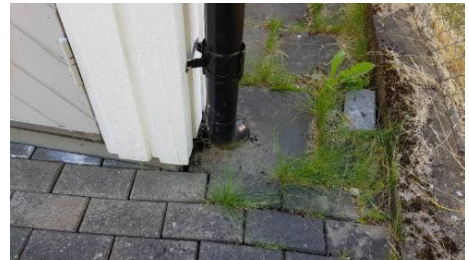
Stuprör slutar intill väggen.

Stuprör som inte är anslutet till markledning kan medföra en ökad fuktbelastning på grundmur/sockel som i sin tur kan leda till fuktrelaterade skador.
