# Besiktningsprotokoll

Anticimex Försäkringsbesiktning i samarbete med Fastighetsbyrån

| Fastighetsbeteckning:<br>Lerberg 2:51 | |
| Fastighetsadress:<br>Sparvvägen 2 | |

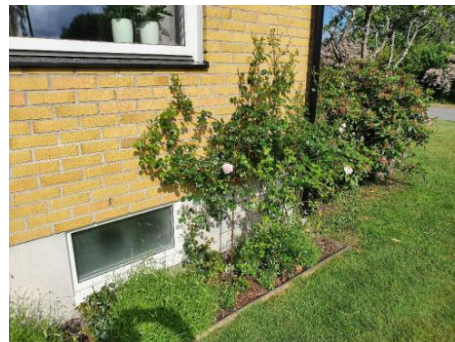
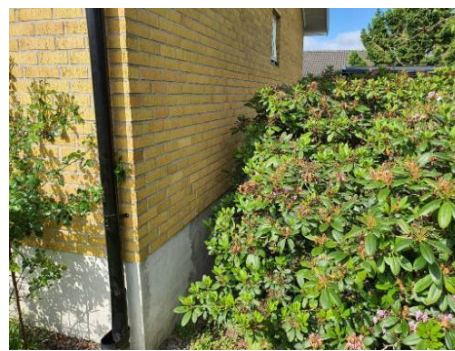
Växter finns i anslutning till grundmur.

När det finns rabatter och växter nära grundmuren finns risk att fukt stannar kvar i väggarna. Detta kan i sin tur orsaka invändiga fuktskador. Växternas rötter kan också skada grundmuren och sätta dräneringsledningen ur funktion.

Området närmast huset rekommenderas att vara fritt från växtlighet.

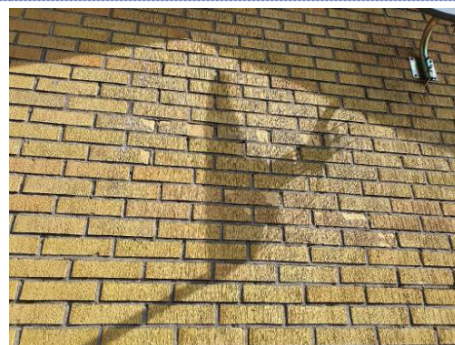
Mindre frostsprängning finns i tegelfasaden på södergavel.

Detta bedöms dock inte ha lett till bakomvarande skador.

Skulle mer frostsprängning uppstå rekommenderas dock att murare/fackman kontaktas för bedömning och lämplig åtgärd.

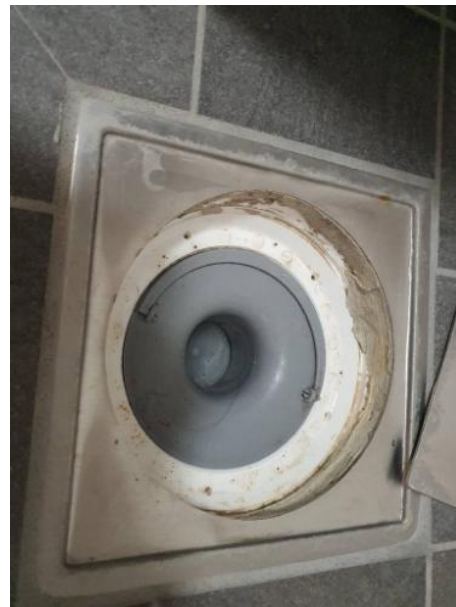
Golvbrunnsmanschett/klämring finns inte monterat i golvbrunn.

Om golv och väggar med direkt markkontakt saknar underliggande/utvändig isolering (kapillärbrytande skikt och/ eller värmeisolering) och i sin helhet består av mineraliskt material kan tätskikt uteslutas. Då kan eventuell fukt, i form av diffusion, transporteras genom konstruktionen utan att stoppas upp.

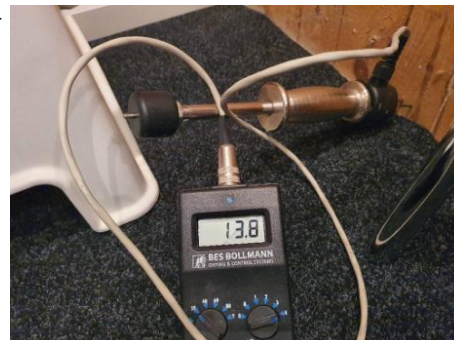
Vid kontroll av konstruktion uppmättes fuktvärden under kritisk nivå för mikrobiell tillväxt och normal lukt upplevdes.

Fuktkvoten uppmättes i nederkant av panel i trappförråd till 13,8 % FK.
