Nysättra 1:40

Ymers väg 11

| Besiktningsdatum | 2020-06-23 |
| Besiktningsföretag | OBM Fuktteknik AB |

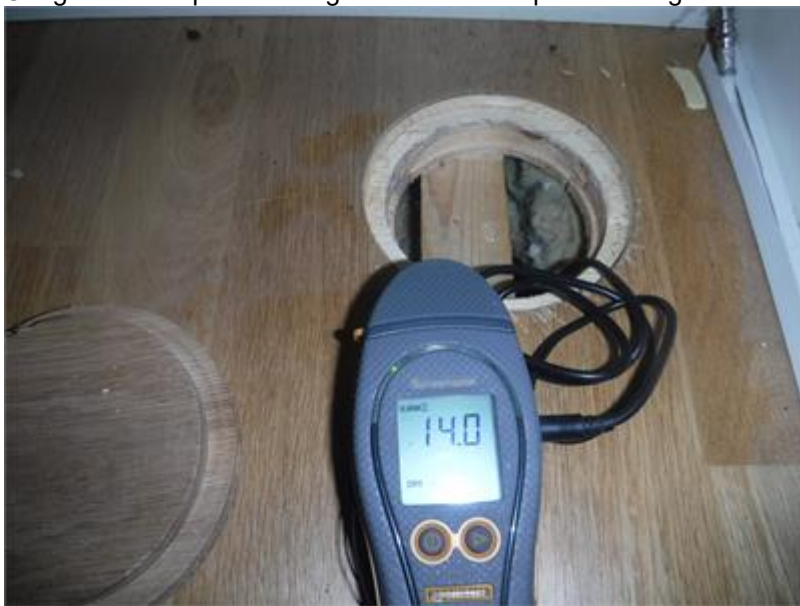
Vid konstruktionskontroll uppmättes fuktvärden under kritisk nivå för mikrobiell påväxt.

Vardagsrum: Fuktkvoten (FK) i ytterväggsyll uppmättes till 14%. Relativa luftfuktigheten (RF) i isolering uppmättes till 53%.

Sovrum 2: Fuktkvoten (FK) i innerväggsyll uppmättes till 10%.

Uttaget materialprov medtaget till luktneutral plats och ingen avvikande lukt påvisades.
