# Besiktningsprotokoll

Anticimex Försäkringsbesiktning i samarbete med Fastighetsbyrån

| Fastighetsadress:<br>Hagebyvägen 29 | |

| Besiktningsdatum:<br>2020-06-22 | Protokollnummer:<br>65550401 |

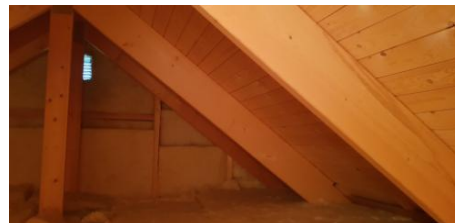
### Utvändigt / Vind båda

Vid kontroll av vinden uppmättes fuktvärden under kritisk fuktnivå för mikrobiell tillväxt.

Fuktkvoten i underlagstak/takbjälkar uppmättes till 7%. Risken för mikrobiell påväxt föreligger om fuktkvoten överstiger 17%.

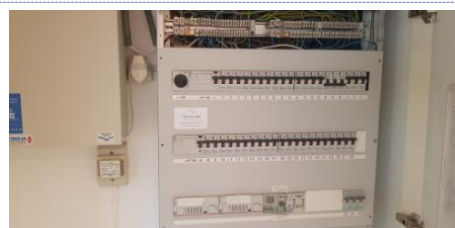
### Källarplan / Hobbyrum

El-centralen har jordfelsbrytare.

Jordfelsbrytare finns installerad vid elcentralen.
