# Besiktningsprotokoll

Anticimex Försäkringsbesiktning i samarbete med Fastighetsbyrån

| Fastighetsadress:<br>Smedbystigen 15 | |

| Besiktningsdatum:<br>2020-07-01 | Protokollnummer:<br>65557879 |

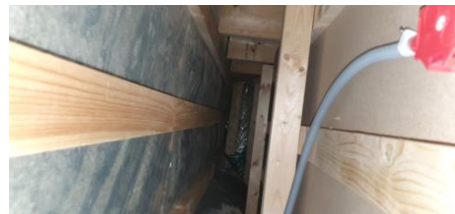
### Utvändigt / Sidovindar

Vid kontroll av vinden uppmättes fuktvärden under kritisk fuktnivå för mikrobiell tillväxt och en normal lukt upplevdes.

Det finns risk för mikrobiell tillväxt om den relativa fuktigheten (RF) i den omgivande luften är över 75 %. I furuvirke motsvarar det en fuktkvot (FK) på 17 %. Fuktkvoten i underlagstak/takbjälkar uppmättes till <8 %.

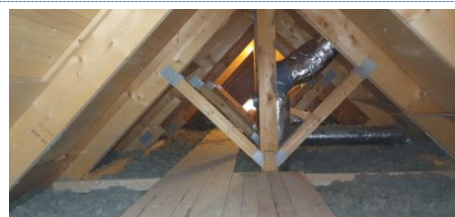
### Utvändigt / Nockvind

Vid kontroll av vinden uppmättes fuktvärden under kritisk fuktnivå för mikrobiell tillväxt och en normal lukt upplevdes.

Det finns risk för mikrobiell tillväxt om den relativa fuktigheten (RF) i den omgivande luften är över 75 %. I furuvirke motsvarar det en fuktkvot (FK) på 17 %. Fuktkvoten i underlagstak/takbjälkar uppmättes till <8 %.

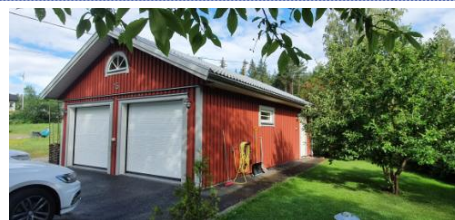
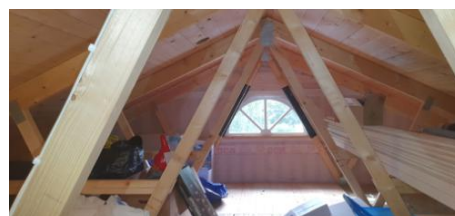
### Utvändigt / Garage Utvändigt

Vid kontroll av vinden uppmättes fuktvärden under kritisk fuktnivå för mikrobiell tillväxt och en normal lukt upplevdes.

Det finns risk för mikrobiell tillväxt om den relativa fuktigheten (RF) i den omgivande luften är över 75 %. I furuvirke motsvarar det en fuktkvot (FK) på 17 %. Fuktkvoten i underlagstak/takbjälkar uppmättes till <8 %.

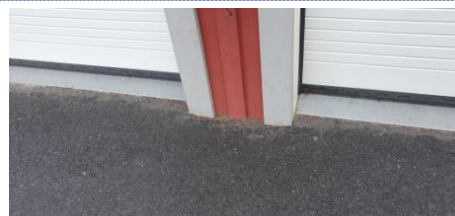
Trädetaljer runt portar ligger nära/mot mark

Risk finns att fukt suger upp i panelen med rötskador som följd.

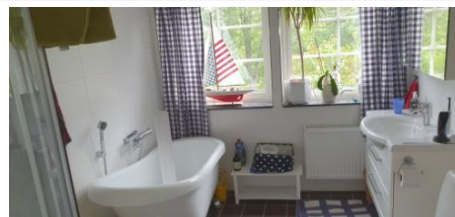
### Övre plan / Badrum/WC

Fönster är olämpligt placerat.

Fönstrets placering i våtutrymmet utgör en risk för fuktskador i fönster- och väggkonstruktionen.

För att minska risken för fuktskador på fönster och väggkonstruktion rekommenderas att man skyddar fönstret mot vattenbegjutning.
