# Besiktningsprotokoll

Anticimex Försäkringsbesiktning i samarbete med Fastighetsbyrån

| Fastighetsadress:<br>Hallarydsvägen 15 | |

| Besiktningsdatum:<br>2020-06-12 | Protokollnummer:<br>65508624 |

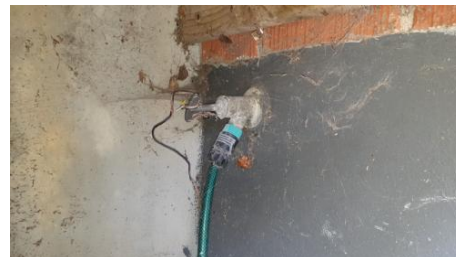
Vattenutkastaren är inte frostsäker.

När vattenutkastaren inte är frostsäker ökar risken för att den ska frysa sönder och orsaka vattenskada.

Byt till självdränerande vattenutkastare vilket innebär att den är frostsäker.

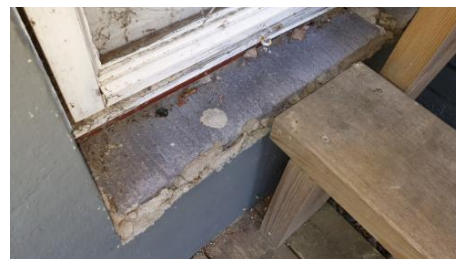
I sockeln ser det okulärt ut att den består av blå lättbetong. Denna typ av lättbetong är i vissa fall radonhaltig. Vi rekommenderar en radonmätning eller att du kontrollerar om radonmätning har genomförts tidigare.

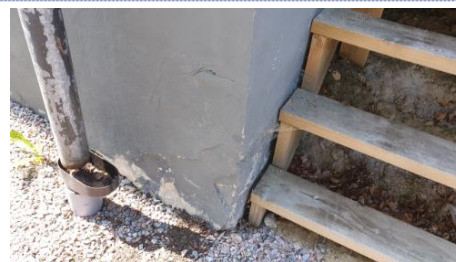
Sprickor samt putssläpp finns i/på sockel.

Dessa bedöms inte ha lett till bakomliggande skador.

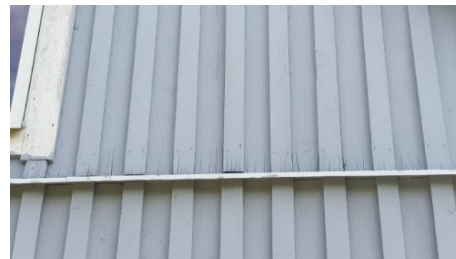
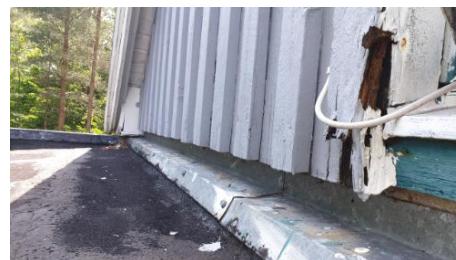
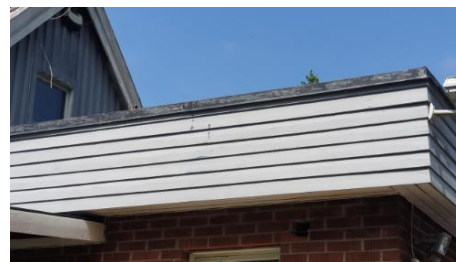
Fasadpanelen är i behov av målning/underhåll/reparation.

Fasadbeklädnad och träkonstruktioner där målningsbehov finns riskerar att få fukt- och rötskador på grund av sämre vattenavvisande förmåga.

Det noterades på några enstaka ställen att träfasaden är rötskadad och torrsprickor i nederkanten av fasadpanelen. Rekommenderas att detta byts ut innan målning/underhåll utförs.

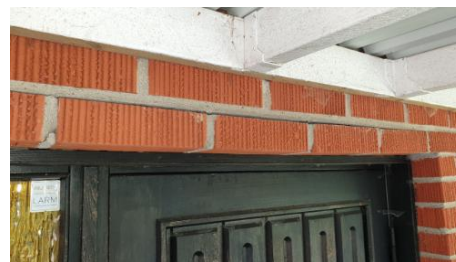
Tegelstenarna ovanför fönster/dörröppningar har sprickor, detta är vanligt förekommande i tegelfasad.

Rekommenderas att de förankras på ett bättre sätt.

Vid osäkerhet på åtgärder rekommenderas att fackman kontaktas som kan hjälpa er med åtgärder

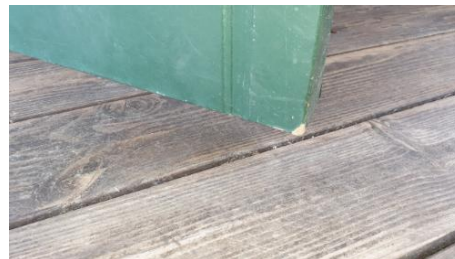
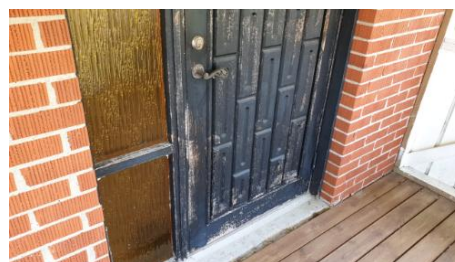
Dörrarna är i behov av målning/underhåll.

Dörrar där målningsbehov finns riskerar att få fukt- och rötskador på grund av sämre vattenavvisande förmåga.

Mindre skav/färgsläpp finns på entrédörren, då dörren består av träfiberskivor (typ mdf) så är risken större för fuktskador då det ska svälla när det utsätts för fukt.

För att öka livslängden på dörr rekommenderas målning och underhåll.

Innan underhållsarbetet utförs rekommenderas att fönsterglasat i sidoljuset byts ut vid den svarta dörren då det är spricka i glaset.

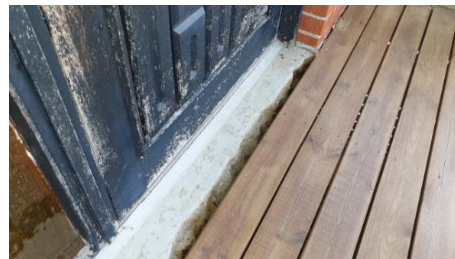
Tröskelbleck saknas under dörrarna.

Avsaknad av tröskelbleck medför att det finns risk för att vatten kan rinna in och orsaka mikrobiella skador (angrepp av mikroorganismer) på tröskel och/eller i kringliggande vägg och bjälklag. Risken bedöms som mindre för skador då skärmtak skyddar dörrarna.

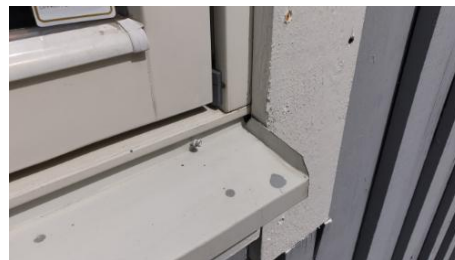
På de nyare fönsterna är fönsterblecken feltillverkade (det finns otätheter närmast fasad/fönster/fönsterbleck), några fönsterbleck saknas samt att de är bristfälligt infästa.

Rekommenderas att fönsterblecken åtgärdas/kontrolleras så att inte vatten kommer in i bakomvarande konstruktion vilket kan leda till fuktrelaterade skador.

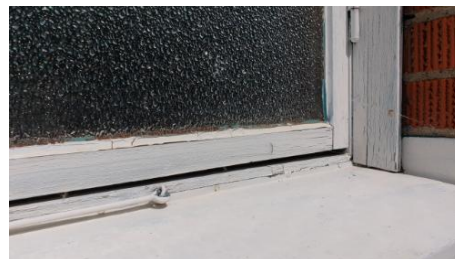
De äldre fönsterna är i behov av målning/underhåll.

Fönsterbågar och fönsterkarmar där målningsbehov finns riskerar att få fukt- och rötskador på grund av sämre vattenavvisande förmåga.

För att öka livslängden på fönster rekommenderas målning och underhåll.

Samtidigt rekommenderas att det nyare fönstret mot öst repareras då det är skadat i nederdelen vid fönsterblecket.

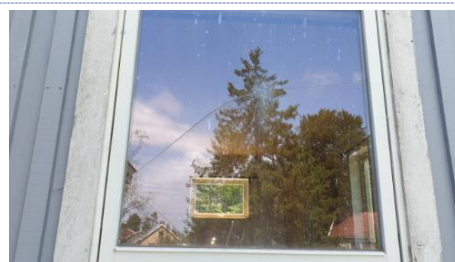
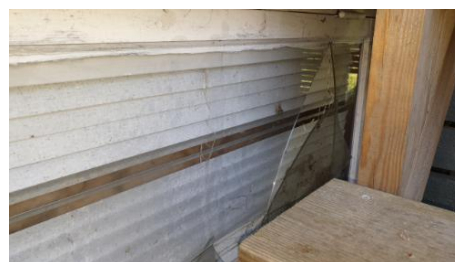
Fönsterrutor är trasig, rekommenderas att fackman kontaktas som kan hjälpa er att byta ruta i fönsterna.

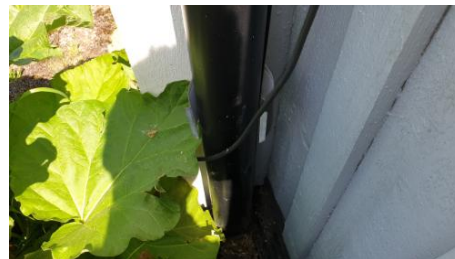
Stuprör inte bristfälligt infäst i väggen samt vattnet från stupröret leds inte ner i lövsilen.

Förankra det bättre och utför åtgärder så att vattnet kommer ner i markledningen.

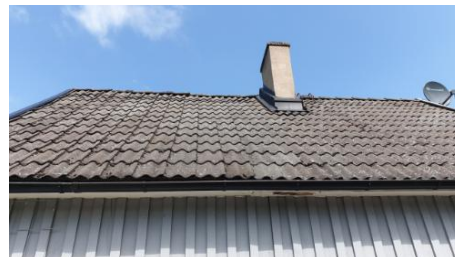
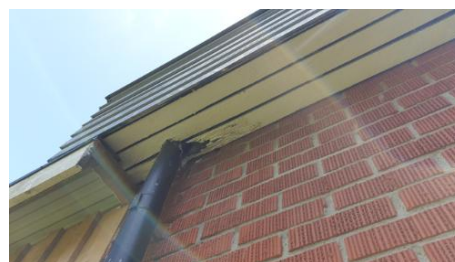
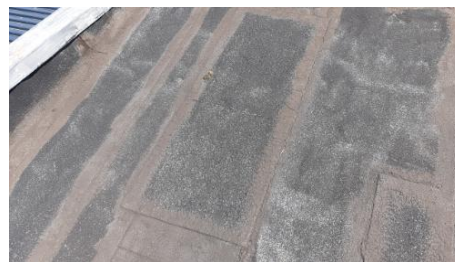
Yttertaket är äldre och nere vid takfoten finns det färgsläpp/rötskador som kan tyda på att det har varit/är läckage

Med tanke på takets ålder samt tecken på att det har varit/är läckage rekommenderas att fackman kontaktas som kan hjälpa er att renovera yttertaken.

I samband med renoveringen rekommenderas att bakomvarande konstruktion kontrolleras om det finns eventuella följdskador.

Observera att detta även gäller det låglutande taket.

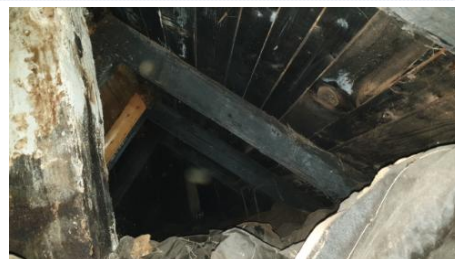
Nockvinden var inte tillgänglig vid besiktningstillfället pga. av att isolering täckte luckan.

Från luckan upplevdes avvikande lukt i vinden samt underlagstaket och takstolarna är svarta.

För att konstatera orsaken samt omfattningen av den avvikande lukten samt missfärgningen rekommenderas en fördjupande undersökning. Ska en undersökning utföras på vinden behövs den göras tillgänglig först.

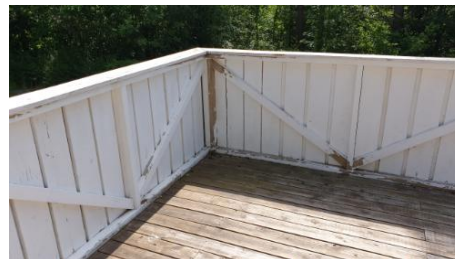
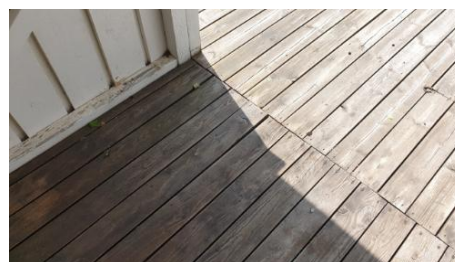
Altanräcket har färgsläpp, rekommenderas att det målas samt det noterades några brädor som behövs förankras bättre.

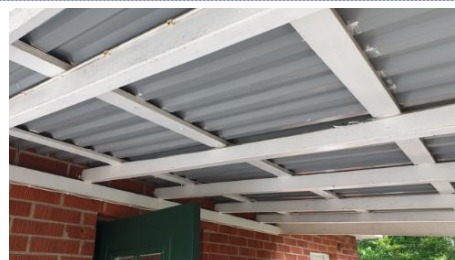
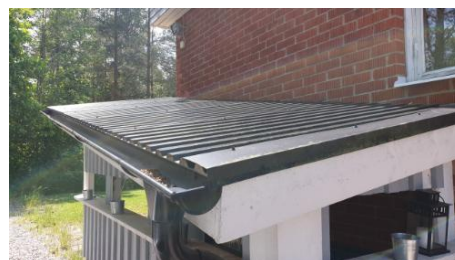
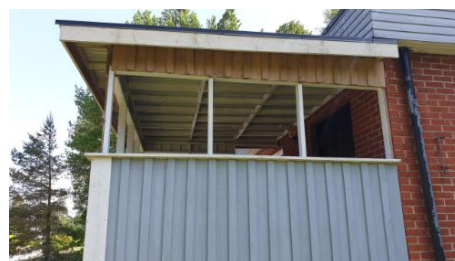
Detta är enklare skärmtak ovanför entré samt källarnedgången samt enklare uterum. Risk finns en viss fuktinträngning pga. dess enklare uppbyggnad.

Taket vid entrédörren samt uterummet saknar hängränna/stuprör, rekommenderas att det monteras för att skydda räcke/altandäcket bättre samt för att på ett bättre sätt leda bort vattnet ifrån huset.

Uterummet är i behov av målning/underhåll.

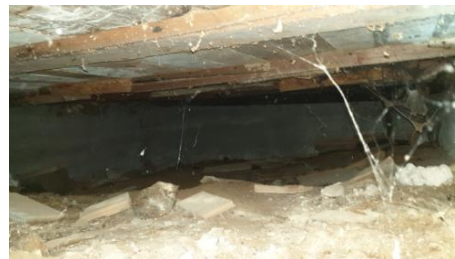
I krypgrunden finns det mikrobiell lukt och vid fuktmätning uppmättes förhöjda fuktvärden.

Den mikrobiella lukten kommer delvis ifrån att det inte finns någon plast på marken vilket gör att marken/jorden påverkar krypgrunden genom naturlig fuktpåverkan.

Fuktkvoten uppmättes till 22% i blindbottenbrädorna, över 17% finns det risk för fuktrelaterade skador

I delen som finns under köket var inte tillgänglig pga. trång ingång. Dock gick det att se att det finns brädor på marken som behövs tas bort så att de inte blir fuktpåverkade.

Då det finns mikrobiell lukt samt att förhöjda fuktvärden uppmättes behövs grundens klimat bli torrare. Detta görs enklaste genom att installera en krypgrundsavfuktare (sorptionsavfuktare)

För att kontrollera att detta är de rätta åtgärderna samt orsak och omfattningen rekommenderas en fördjupande undersökning. Vid undersökningen kontrolleras även om det finns följdskador och om de behövs åtgärdas.

Innan en fördjupande undersökning är det viktigt att hela krypgrunden är tillgänglig.

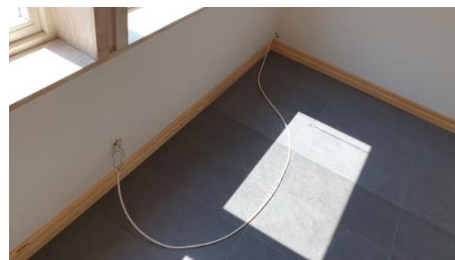
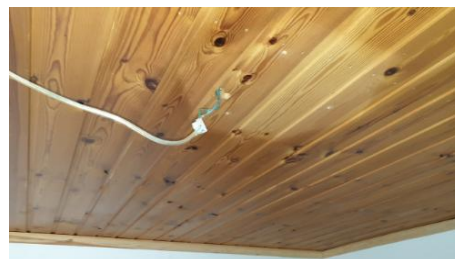
Elinstallationen i huset är inte färdigställd, det saknas doslock och bristfälliga kopplingar. Rekommenderas att elektriker kontaktas som kan hjälpa er att kontrollera omfattningen samt hjälpa er med åtgärder.

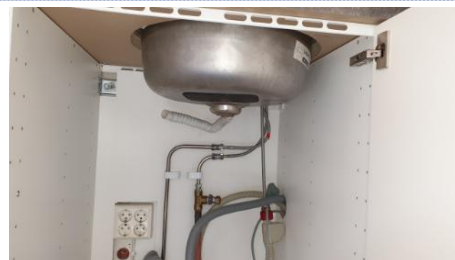
Fuktskydd saknas i diskbänksskåpet samt under kyl/frysen.

Utan fuktskydd är det svårt att upptäcka smygläckage från rörledningar. Vatten kan då tränga in i omkringliggande konstruktioner och orsaka fuktskador.

Vattenlåset till diskhon är inte färdigställt.

För att upptäcka eventuella smygläckage rekommenderas att fuktskydd monteras.

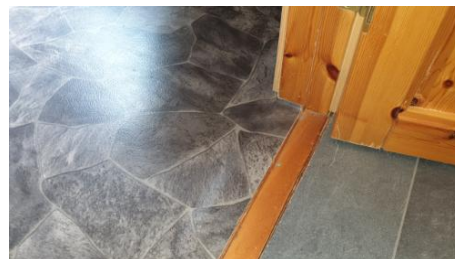
Tröskel är lågt monterad i nivå

Skulle det komma vatten på golvet finns det risk att vatten tränger in i angränsande konstruktioner och rum vilket i sin tur kan leda till fuktrelaterade skador.

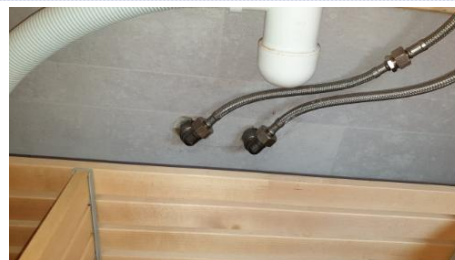
Väggbeklädnaden är otät vid rörgenomföringar.

De otäta rörgenomföringarna i väggbeklädnaden medför att vatten kan tränga ner i bakomliggande konstruktioner med fuktskador som följd. Detta kan i sin tur leda till mikrobiella skador (angrepp av mikroorganismer).

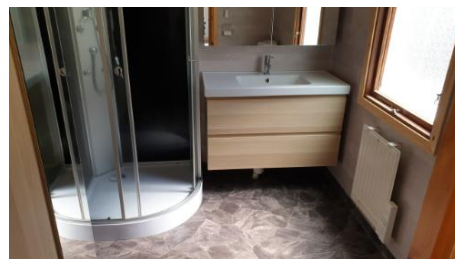
Golvbrunnen är inte besiktningsbar under duschkabinen.

För att kunna kontrollera och bedöma golvbrunnen måste den vara tillgänglig och rengjord.

Vi rekommenderar en kompletterande besiktning när golvbrunnen är tillgänglig och rengjord.

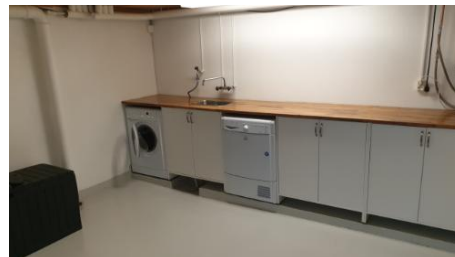
Fuktindikering i utrymmet.

Fuktindikeringen gav inga förhöjda fuktindikationer.

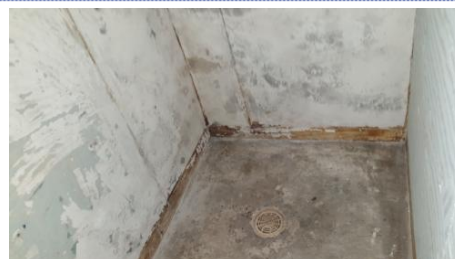
Ytskikten är inte färdigställt, ska det användas dusch i utrymmet rekommenderas att det anpassas efter dagens rekommendationer.

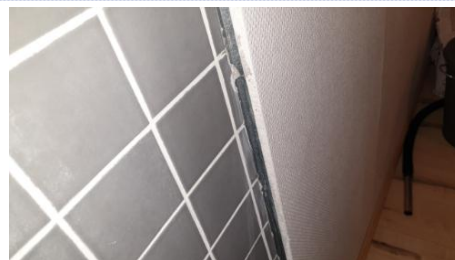
I utrymmet är det påreglade källarytterväggar.

Källaren med påreglade ytterväggar riskerar att drabbas av fuktskador på grund av naturlig fuktpåverkan från mark. Detta kan i sin tur leda till mikrobiella skador (angrepp av mikroorganismer) som kan leda till att mikrobiell lukt sprids till boendemiljön.

Väggarna består av gips - metallreglar - källaryttervägg, risken är att det kan bli mikrobiell påväxt på baksidan av gipsskivan.

Ett bättre ytskikt i en källare av denna typ är att det bara är källaryttervägg som är putsad och som sedan är målad med en färg som är anpassad för källare.

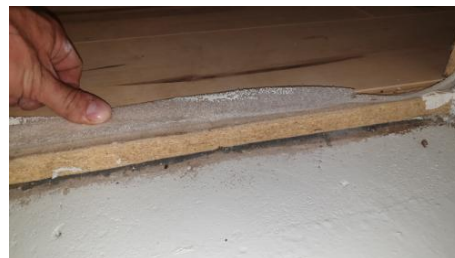
Renoverad golvkonstruktion är inte mekaniskt ventilerad. Med mekaniskt ventilerad menas att det bör finnas en fläkt kopplad till golvkonstruktionen som gör att luft kan cirkulerar mellan betongplattan och den luftspaltsbildande plasten. När luften kan cirkulerar blir den inte lika fuktig vilket medför mindre risk att mikrobiell lukt uppstår.

Risk för mikrobiella skador (angrepp av mikroorganismer) finns om fuktigheten är hög i konstruktionen när fläkt saknas och om det finns organiskt material (byggspill/sågspån) kvar på betongplattan. Detta kan i sin tur leda till att mikrobiell lukt sprids till boendemiljön.

Golvkonstruktionen består av från insidan: golvbeläggning - foam (stegdämpande plast) - spånskiva - luftspaltsbildande plast (platonmatta) - betongplatta.
